期 間 入 札 の 公 告

現況調査報告書

(物件1, 3)

評 価 書
(物件 1・3)

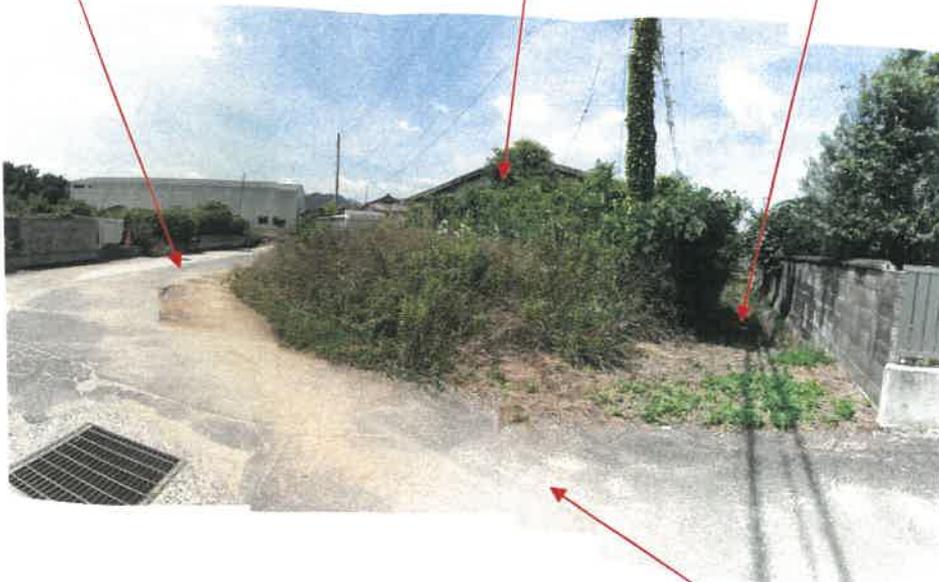
2

- 3 物件1土地の範囲については、北東側部分を除き明らかである(土地建物位置関係図参照)。14条1項地図は存在している。
北東側部分については、物件1土地の一部を市道部分と一体として利用されている状態にあることから境界線については判然としない。明らかにするためには市道範囲の確定作業が必要であることが窺われる。
Cが物件1土地の南東端の一部を駐車場として使用している利用権原については、会社所有土地を当該会社の取締役が利用している関係であること、また、関係人Bの陳述にもあることから、期間の定めのない使用貸借関係にあるものと思料する。

物件1土地北東側及び北西側境界付近の状況

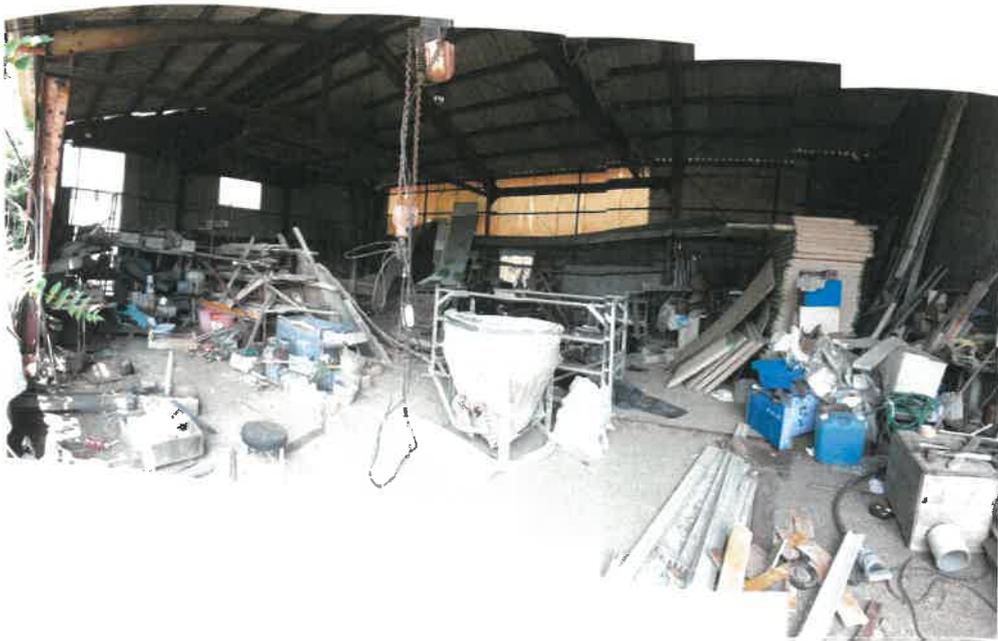
1 2

物件3主である建物の南西端付近の状況

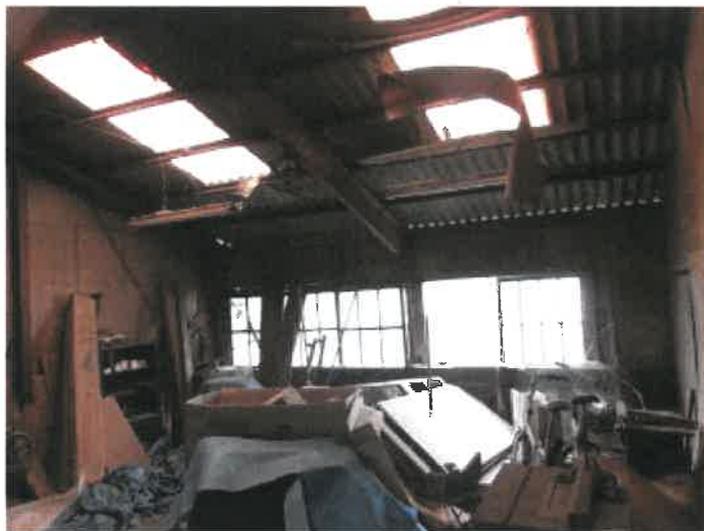
17

- 4 物件3主である建物については、経年(築後約54年経過)劣化が見受けられ、外壁、屋根及び床(南西端から2つ目の区画)に損傷箇所が散見される。全体的に朽廃状態にあることが窺われる。
物件3建物は廃工場の現況で、建物内には木工用の機械器具類が複数存在しているものの、全て現状では機能しないような物であることから、工場抵当法の適用を受ける工場とは認定しなかった。また、申立債権者担当者の話でも、「廃工場であり、機械器具類も価値は見込まれないと把握しているので工場抵当法の適用を受けるという認識は持っていません。」とのことであった。
物件3附属建物符号1の事務所についても、経年(築後約54年経過)劣化が見受けられ、床、壁及び天井に損傷箇所が散見される。特に南東角物置の天井は損傷が酷く垂れ下がっていることが見受けられる。

物件3主である建物南西側端から2区画目の作業所内部の状況

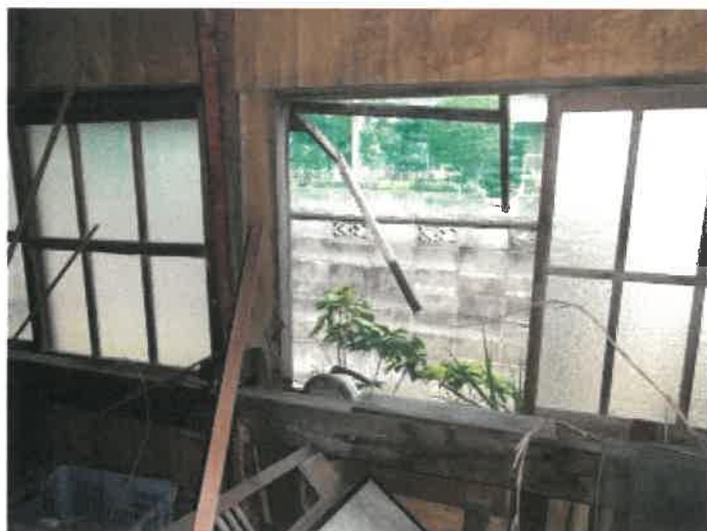
18

物件3主である建物南西側端から2区画目の作業所北西側窓の損傷状況

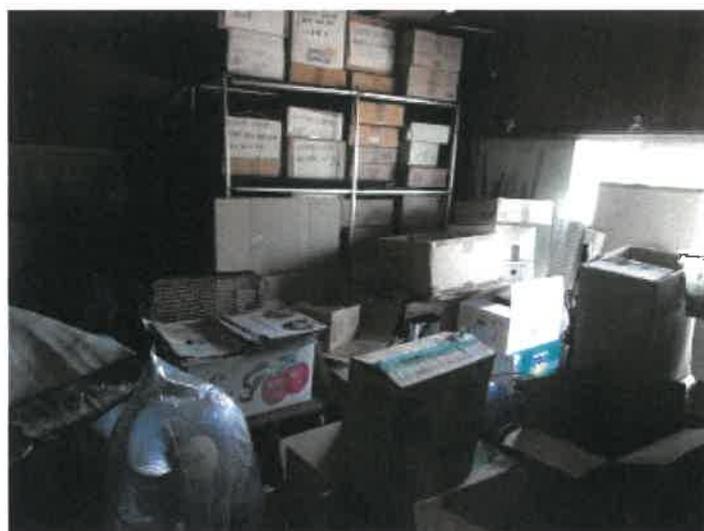
25

物件3 附属建物符号1 の物置部分の天井の損傷状況

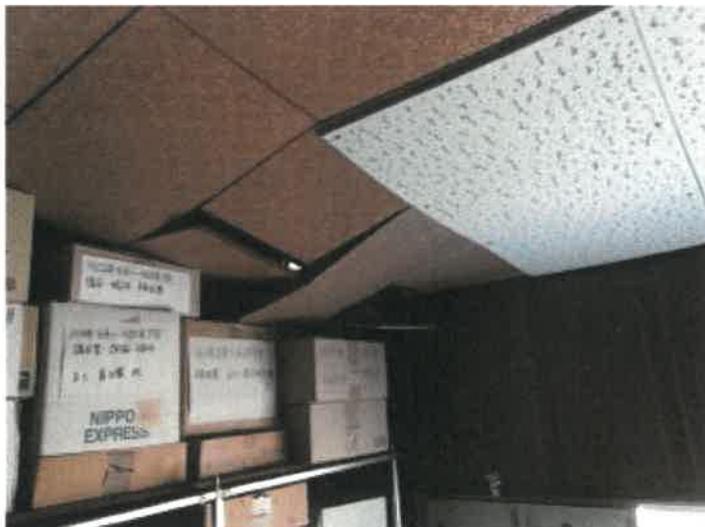
26

物件3 附属建物符号1 の物置部分の天井の損傷状況

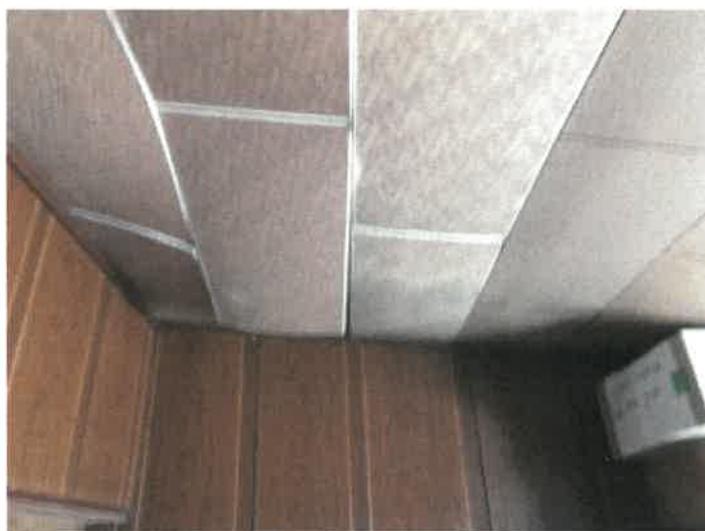
27

- 8 物件1、3土地建物所有会社の元代表者の娘であるBの話では、本件物件3建物は、平成16年の台風の際に高潮の被害を受けて床上浸水(50センチメートル超)の被害を受けたとのことであった。
※ 上記、関係人の陳述及び関係資料等により2枚目記載のとおり報告する。

床上浸水した痕

物件3附属建物符号1の事務所部分壁の状況

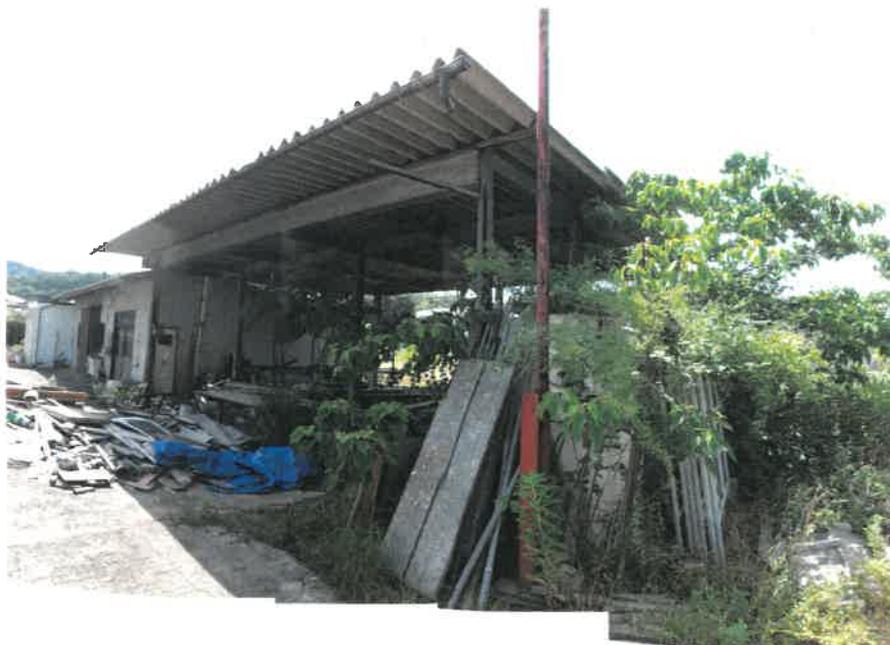
3 2

- 5 物件3建物附属建物符号1南西側に構築物が存在している。当該構築物は、H鋼の柱がコンクリート基礎で支えられており土地に定着していることが認められる。しかしながら、壁が存在していないことから建物とは言えない構築物である。
また、物件1土地南西角にはスチール製物置が存在している。当該物置は土地に定着性がなく動産である。

物件3 附属建物符号1 の南西側構築物（土地定着性あり）のコンクリート基礎の状況

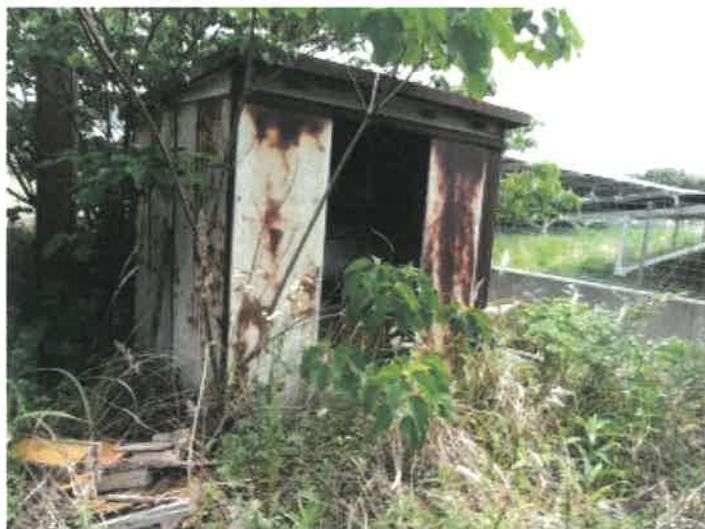
物件1 土地南西角に存在するスチール製物置（動産）の状況
