## 期 間 入 札 の 公 告

高松地方裁判所民事部不動産執行係

## 現況調査報告書

## 評 価 書

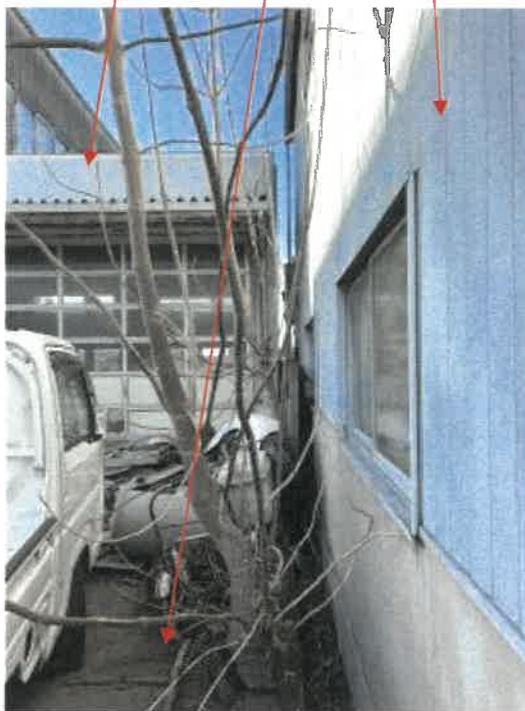
- 3 物件1～3及び4の土地と周囲の土地との境界は、現況上判然としない。なお、物件1～3の土地は一体地として利用されており、それぞれの境界は判然としない。縮尺不明の地図に準ずる図面が存在する。境界は判然としないものの、物件3の北東側上空に隣家の軒先が越境している可能性がある。また、物件1、4は、その間に介在している農道部分も取り込んで舗装し、一体利用されているような状況であった。

物件 2 西側境界付近の状況

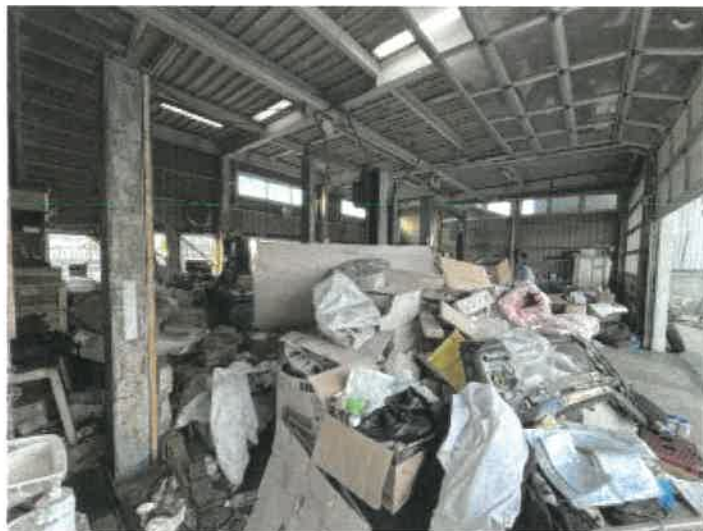
- 4 物件5建物については、経年（築後約37年経過）劣化が見受けられる。1階は、債務者が作業所（自動車整備工場）として、2階は**A**が物置として利用している。1、2階とも雨漏り跡が見受けられた。なお、債務者の利用権原については、債務者は**A**が代表者である会社で、賃料の授受もないことから、使用貸借関係であると思料される。

物件 5 1 階作業所の状況

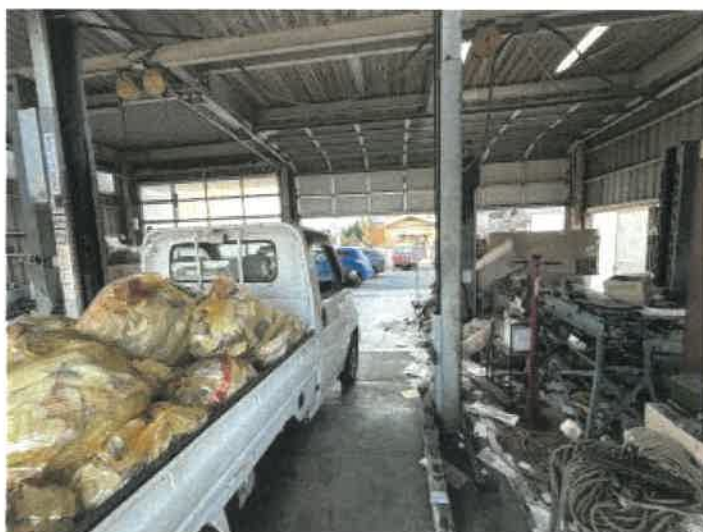
6

物件 5 1 階作業所の状況

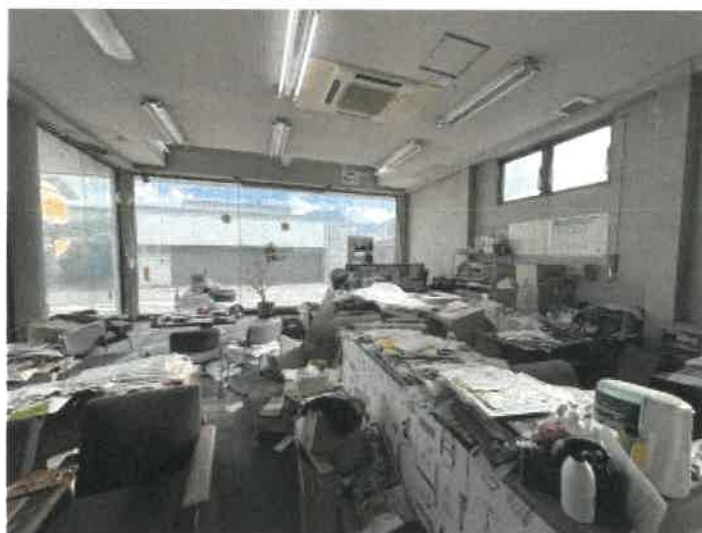
19

- 5 物件6建物については、経年（築後約35年経過）劣化が見受けられる。1階店舗天井には、雨漏り跡も見受けられた。店舗内や2階居室内で、小型犬を1匹飼育している。店舗内は、書類等が雑然としており、床には犬の排泄物も見受けられた。2階は**A**が居宅として使用しており、室内には犬の排泄物が見受けられた。1階北側には、未登記増築部分（LDKなど）が存在しているが、現在は使用されていないようである。脱衣所及び浴室は、物件6店舗北西側の通路から出入りするようになっている。2階及び脱衣所、浴室は、**A**が生活のために利用しており、未登記増築部分（LDKなど）についても**A**が家財道具を置いて占有しているものと判断した。また、物件6の北東側に存在している未登記附属建物（作業所・物置）は、その位置関係及び利用状況から、物件6の主である建物の附属建物であると思料され、現在、自動車整備工場（主として検査ライン）として利用されているようである。  
物件6の主である建物1階部分の店舗（脱衣所及び浴室を除く。）及び未登記附属建物（作業所・物置）は債務者が使用しており、その占有権原は前記と同様、使用貸借関係であると思料される。

物件6 1階店舗内の状況

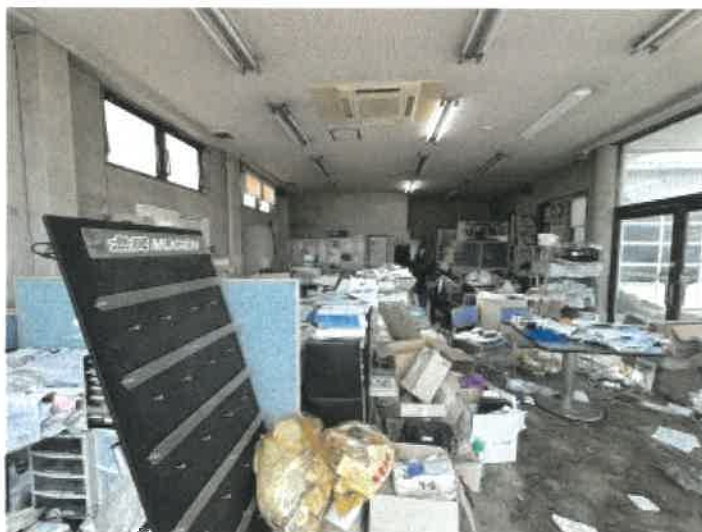
20

物件6 1階店舗内の状況

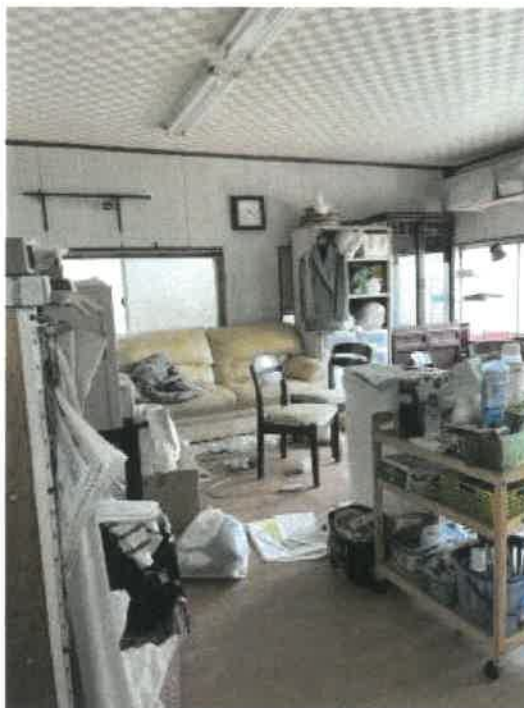
34

物件6の北側未登記増築部分の状況

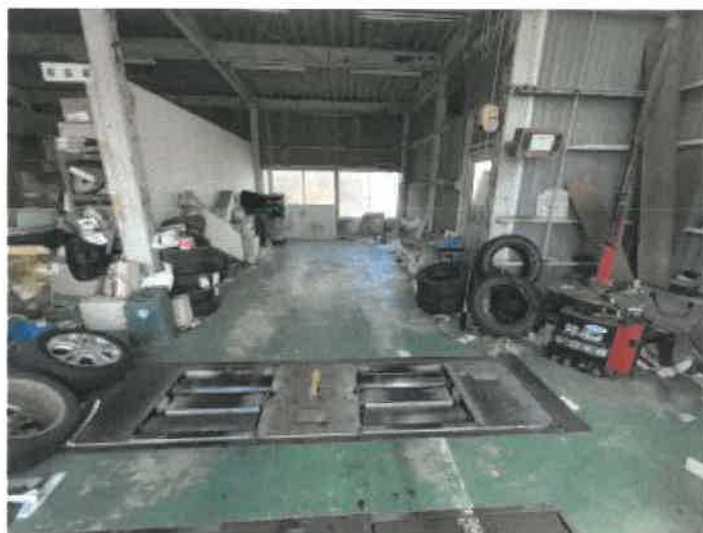
35

- 6 物件5の作業所及び物件6未登記附属建物（作業所）に存在するリフト及び車検ラインの機械器具類は、整備工場として必要不可欠な動産類であることが認められることから、従たる動産として建物に附属するものと思料する。なお、当該動産類については、新しい物でも十数年以上前に購入した物であり、中古品を取り扱う複数の店舗で聞いたところでも値段を付けづらい物とのことであり、現存価値はないものと思料される。  
中讃土木事務所によると、建築当時の規制では、自動車整備工場として建築できる床面積は50㎡以下であり、物件5の作業所及び物件6未登記附属建物（作業所）とも、違法建築物の可能性があることは否定できないとのことである。なお、完了検査を受けた形跡は確認できなかった。

物件 6 未登記附属建物（作業所）の状況
