## 期 間 入 札 の 公 告

# 現況調査報告書

(物件1及び2)

# 評 価 書

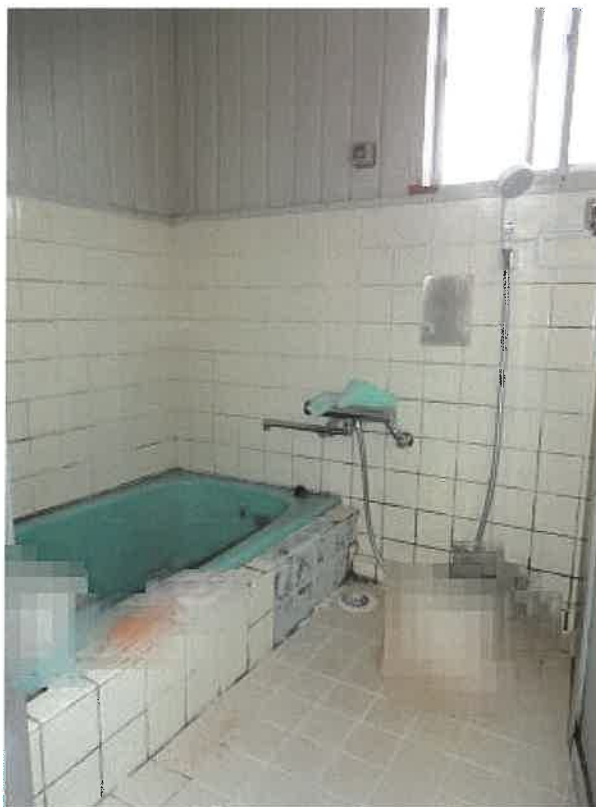
1階風呂場

| 特記事項 | ①物件2建物外部の老朽化、汚損、損耗、退色等の程度は、全体として、経年相応の状態にあるものと観察された。<br>②物件2建物内部の老朽化、汚損、損耗、退色等の程度は、全体として、経年相応の状態にあるものと観察された。次の点について補足する。<br>(01)風呂場のタイルの一部が剥離していることを認めた。<br>(02)1階4.5帖和室内には、衣類等の動産類が山積されており、天井以外の室内の詳細については確認できなかった。<br>(03)1階4縁側には、動産類が山積されており、天井以外の床等の詳細については確認できなかった。<br>(04)2階和室の内壁の一部がガムテープで補修されていることを認めた。<br>(05)2階洋室の天井クロスがこげ茶色に変色していることを認めた。 |

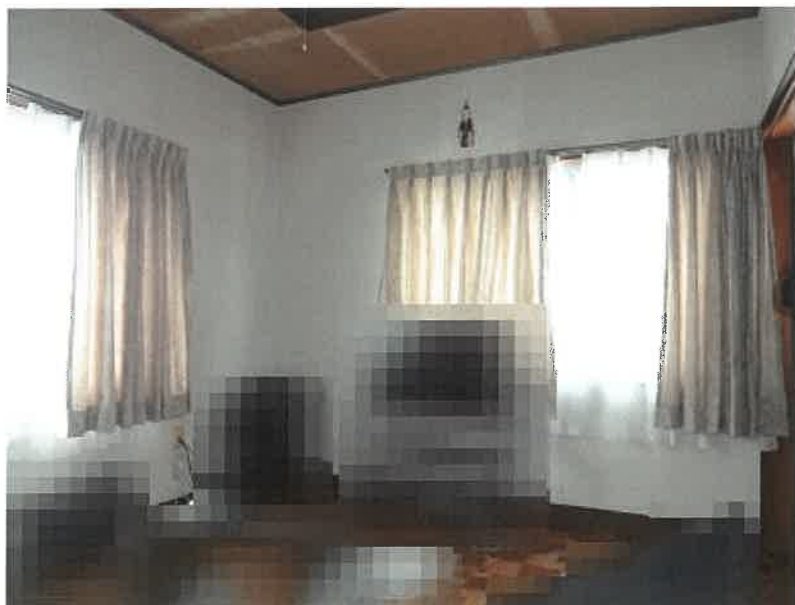
2階洋室

- (4) トイレ及び風呂場以外の1階の内装の状態は、確認可能な限り、概ね良好である。
    - (5) 2階洋室の天井クロスは、こげ茶色に変色しているほか、2階洋室及び和室の内装は、全体的に劣化、損耗等している。
    - (6) 一見して、顕著な雨漏り跡は確認できないが、雨漏りが潜在する可能性は否定できない。
