期 間 入 札 の 公 告

- 1 所 在 足立区西綾瀬三丁目
地 番 1011番1
地 目 宅地
地 積 171.90平方メートル
- 2 所 在 足立区西綾瀬三丁目1011番地1
家屋 番号 1011番1の2
種 類 居宅
構 造 鉄骨造陸屋根2階建
床 面 積 1階 77.34平方メートル
2階 54.27平方メートル
- 3 所 在 足立区西綾瀬三丁目1011番地1
家屋 番号 1011番1の3
種 類 倉庫
構 造 鉄骨造亜鉛メッキ鋼板葺2階建
床 面 積 1階 21.77平方メートル
2階 21.77平方メートル
- (未登記附属建物)
- 種 類 倉庫
構 造 コンクリートブロック造陸屋根平家建
床 面 積 約1.5平方メートル

現況調査報告書

評 価 書

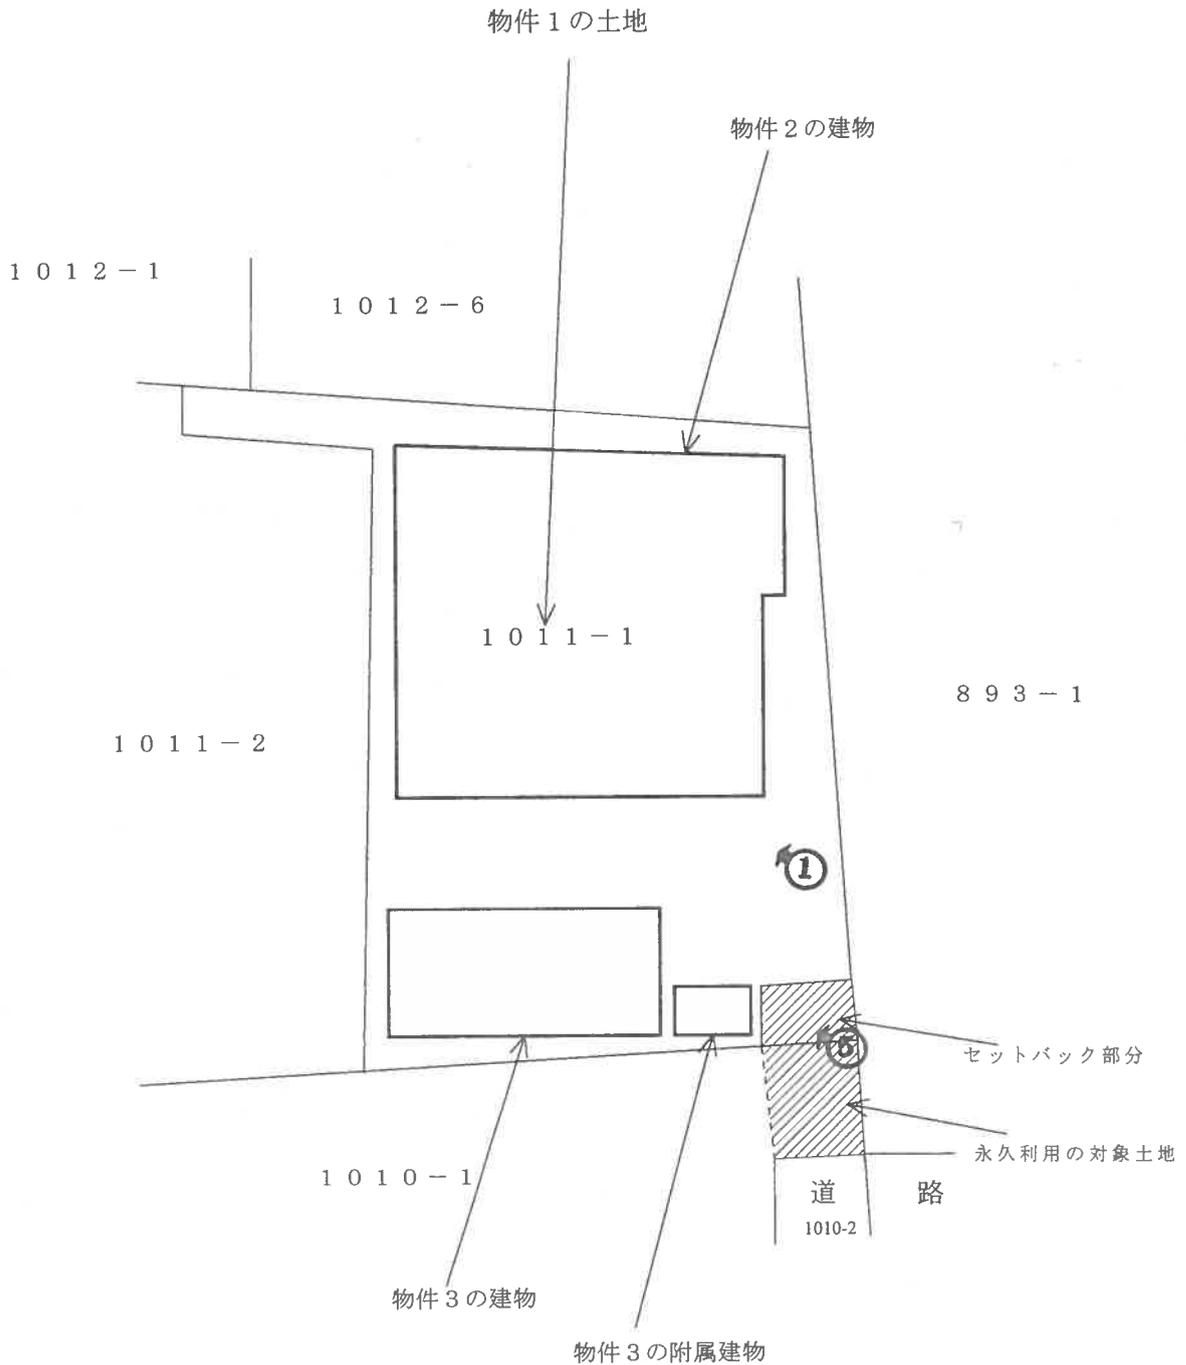
(土地建物位置関係図)

- 1 本件対象物件の状況は、土地建物位置関係図、建物間取図及び添付写真のとおりである。
- 2 物件2の建物の占有関係については、Aの陳述からは、有限会社美誇設備に対し月8万円を支払っているとのことであるが、それを証するものはなく、同法人が昨年から活動していないこと、表札の表示が同法人のものであること、Aが同法人の代表者であること及びライフライン調査の結果を考えれば、物件2の建物については、有限会社美誇設備が占有しAが社宅として使用していると思われる。
- 3 物件3については、関係人の陳述及び現場の状況から有限会社美誇設備が倉庫として使用し占有していると認められる。
- 4 物件3の東側にはコンクリート造の倉庫が存在するが、以下の理由により物件3建物の未登記附属建物と認定した。
 - (1) 有限会社美誇設備の倉庫として使用されていること
 - (2) 物件3の建物の東側に隣接して建てられていること
- 5 物件1の土地については、どこからも接道は無く、物件2及び3の建物に入るには、北側の細い通路を通るか、南側の足立区西綾瀬三丁目1010番1の土地の一部を通らなければ入れない袋地である。Aから提示された書面によれば、物件1の土地の前所有者と1010番1の土地の前所有者との間で元々は賃貸借契約を締結していたようであるが、その後お互いの土地を共同使用とするということで、永久契約（無償）とすることを書面で締結していることが認められ、またAの陳述からは、1010番1の土地との接する部分について、物件1の土地を一部セットバックし、本件東隣の足立区西綾瀬893番1の土地に存在するアパート（1010番1の土地の所有者と同一の所有者）の裏口として使用できるようにしていることが認められるが、この永久使用権が今後も続くかについては疑問があると言わざるを得ない。

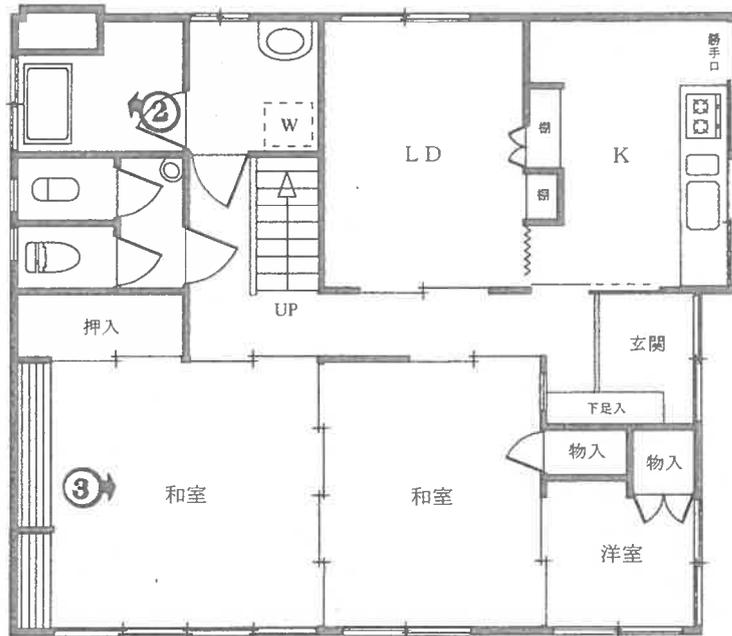
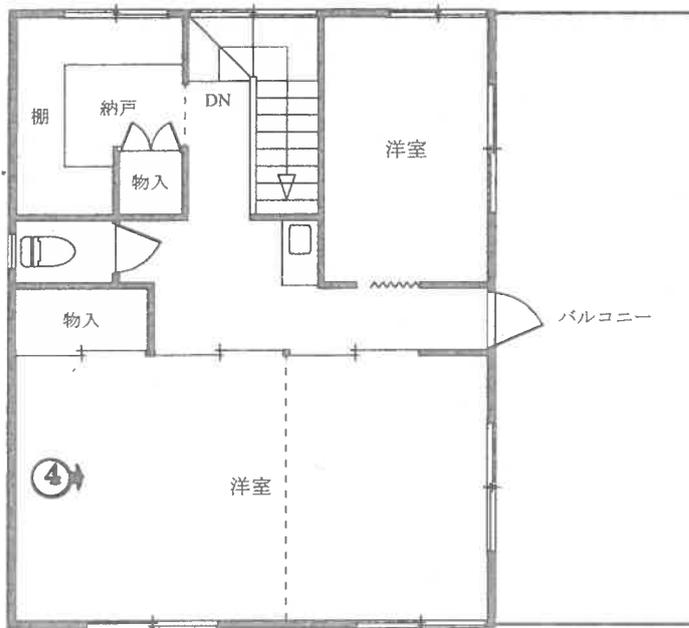
物件2

1 階

2 階

区 分	主である建物	
建 築 時 期 及 び 経 済 的 残 存 耐 用 年 数	建 築 年 月 日 (登 記 記 載) 経 過 年 数 経 済 的 残 存 耐 用 年 数	昭和58年5月18日新築 約42年 経済的耐用年数をほぼ満了していると判定される。
仕 様	構 造 外 壁 内 壁 天 井 床 設 備 そ の 他	鉄骨造陸屋根2階建 吹付タイル等 ビニールクロス等 ビニールクロス、板張り等 フローリング、畳等 キッチン、トイレ、浴室等 特になし
床面積 (登 記)	1階 : 77.34m ² 2階 : 54.27m ² 合計 : 131.61m ²	
現 況 用 途 等	現 況 用 途 間 取 り	居宅 1階：和室×2・洋室×1・LDK等、 2階：洋室×2等
品 等	やや劣る	
管 理 の 状 態	やや劣る	
建物の利用状況	(有)美誇設備が社宅として占有している。	
特 記 事 項	役所において完了検査を受けた記録がみられなかった。

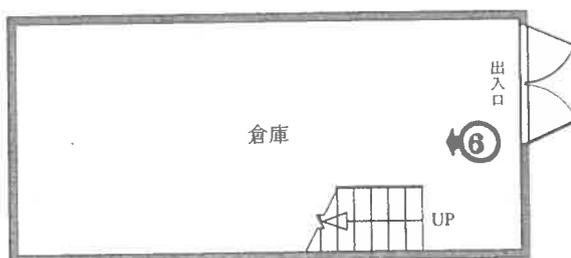
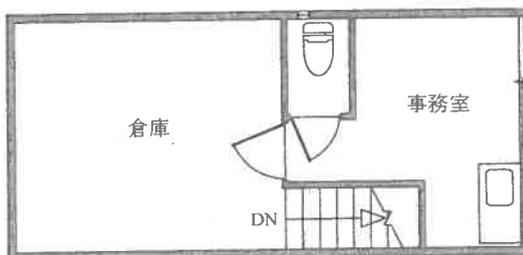
物件3

1 階

2 階

1階	:	21.77㎡	2階	:	21.77㎡	合計	:	43.54㎡
1階	:	21.77㎡									
2階	:	21.77㎡									
合計	:	43.54㎡									
現 況 用 途 等	現 況 用 途 間 取 り	倉庫 1階：倉庫、2階：倉庫・事務室									
品 等	やや劣る										
管 理 の 状 態	やや劣る										
建物の利用状況	(有)美誇設備が倉庫として占有している。										
特 記 事 項	役所において建築確認等を受けた記録がみられなかった。										
附 属 建 物 の 概 要	物件3の東側に未登記の倉庫(コンクリートブロック造陸屋根平家建、約1.5㎡)が存在するが、建築年月日等の詳細は不明である。物件3と同様に(有)美誇設備が倉庫として占有している。

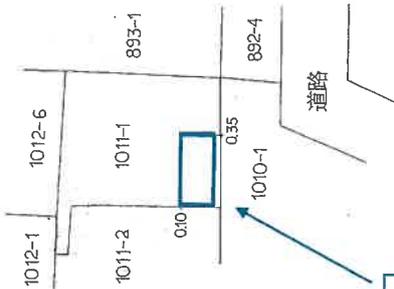
物件3

1階平面図

$6.70 \times 3.25 = 21.7750$

1階床面積 21.77㎡

2階床面積 21.77㎡

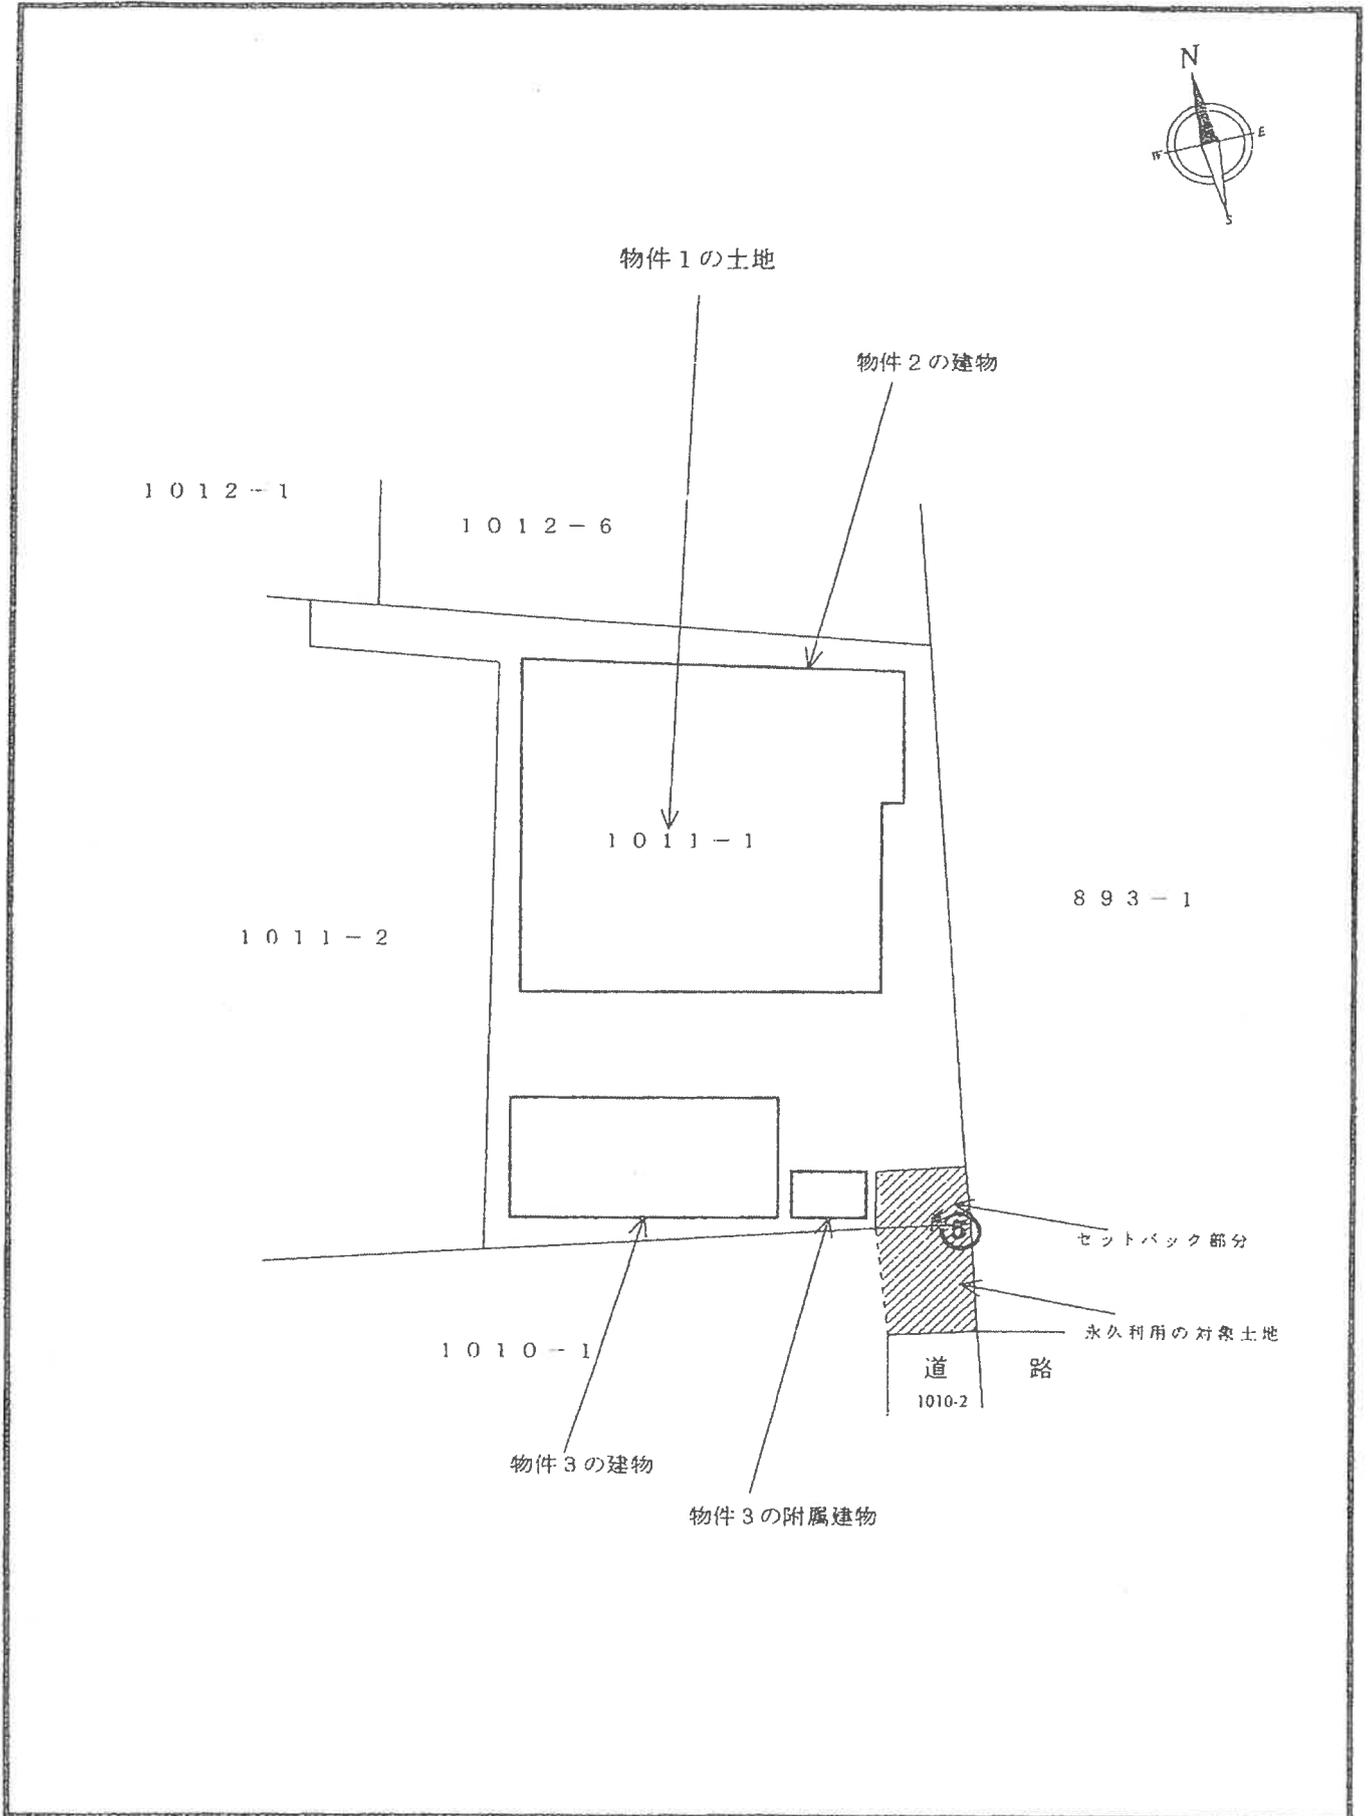
(土地建物位置関係図)

なお、1010番1の土地の所有者については、登記簿上の住所地には、現在新築の戸建てが建っており調査をすることができなかった。
- 6 物件1の土地の接道については、物件1の土地の北西側は一部私道と接しているが、その接道部分は約82センチであり接道は確保できていないが、上記1010番1の土地を通って出る、足立区西綾瀬三丁目1010番2の土地は足立区が所有する官地で地目は「畑」となっているが、現況、同土地は区道で建築基準法42条1項1号道路である。
- 7 以上の調査結果から、2枚目、3枚目記載のとおり報告する。

位置・交通	JR常磐線「綾瀬」駅の西方 道路距離約660m（徒歩約8分）、足立区西綾瀬3丁目5番街区に位置する（附属資料「位置図」参照）。	
付近の状況	一般住宅、共同住宅等が建ち並ぶ住宅地域	
主な公法上の規制等 （道路の幅員等の個別的な規制を考慮しない一般的な規制）	都市計画区分 用途地域 建蔽率 容積率 防火規制 その他の規制	市街化区域 第1種中高層住居専用地域 60%（指定） 200%（指定） 準防火地域 第2種高度地区、日影規制等
画地条件	地積 形状 間口・奥行 地勢 その他	171.90㎡（登記地積） 不整形（公図は整形であるが錯誤の可能性があり、現状は北西側に通路部分が認められる。） 北側間口約0.8m・南北方向の奥行約17m ほぼ平坦 特になし
接面道路の状況等	北側で指定幅員約4m舗装私道（建築基準法第42条1項5号に該当）に接面する中間画地。	
土地の利用状況等	物件2及び3の建物敷地として利用されている。建物の配置は附属資料「建物図面・各階平面図写」「土地建物位置関係図」のとおり。	
供給処理施設	上水道 都市ガス 下水道	あり ※ 供給処理施設における「あり」とは、前面道路に該当施設の本管（以下、施設管という）が通っていることをいう。「なし」とは、同様に、施設管が通っていないことをいう。「不明」とは、前面道路に施設管が通っているか否かが確認出来ない場合をいう。
特記事項	<ul style="list-style-type: none"> ・北側私道とは幅員約1mの通路状部分で約0.8m接しているのみである。 ・南側幅員約6m区道とは、南側隣地（地番1010番1）の一部である幅員約2mの通路状部分を介して接面している。現況調査報告書等によれば当該通路状部分について、昭和38年頃において当時の物件1の所有者と隣地（地番1010番1及び893番1）所有者との間で賃貸借契約が締結されており、その後お互いの土地を共同使用する前提で永久使用（無償）とすることを書面締結している。このため物件1の土地の一部を東側隣地（893番1）の裏口通路として提供している状況にある（附属資料「土地建物位置関係図」参照）。この永久使用权の有効性や建築基準法の接道要件有無については疑義がある。 ・足立区ハザードマップによると、洪水等による浸水想定区域にある。 ・測量図等がないため、隣地境界等の詳細は不明である。
