## 陳 述 書

建物の名称 コーポ幡ヶ谷

# 現況調査報告書

# 評 価 書

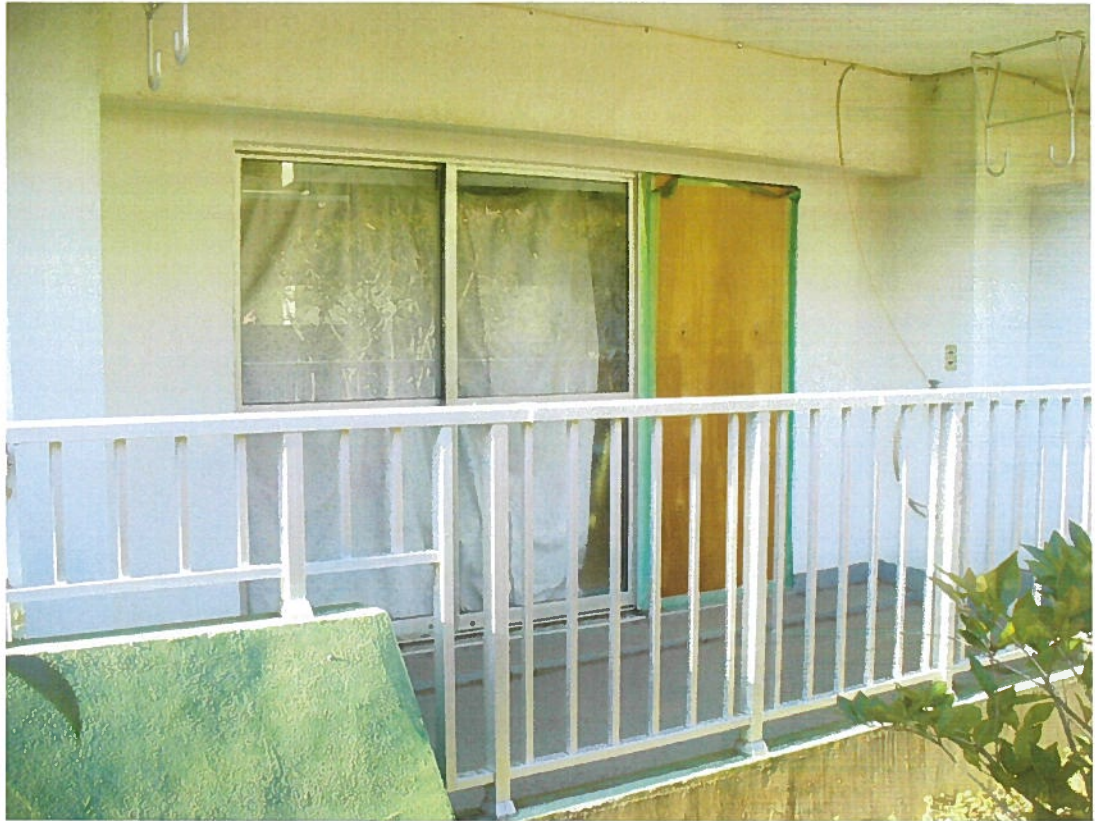
## 写 真

バルコニーの窓に板が貼られている。詳細な状況は不明であるが、ガラス等が破損しているものと推測される。

| 特 記 事 項 | <ul style="list-style-type: none"> <li>・本件建物の建築時期から判断すると、アスベスト含有建材が使用されている可能性がある。なお、アスベスト使用の有無の確定に当たっては、専門家による調査を要する。</li> <li>・設備等の動作確認は行っていない。</li> <li>・バルコニーの窓に板が貼られている。詳細な状況は不明であるが、ガラス等が破損しているものと推測される(附属資料「写真」参照)。</li> </ul> | |
