期 間 入 札 の 公 告

1 所 在 足立区綾瀬一丁目 36番地3
家屋 番号 36番3
種 類 居宅
構 造 木造瓦亜鉛メッキ鋼板葺 2階建
床 面 積 1階 76.24 平方メートル
2階 46.14 平方メートル

現況調査報告書

評 價 書

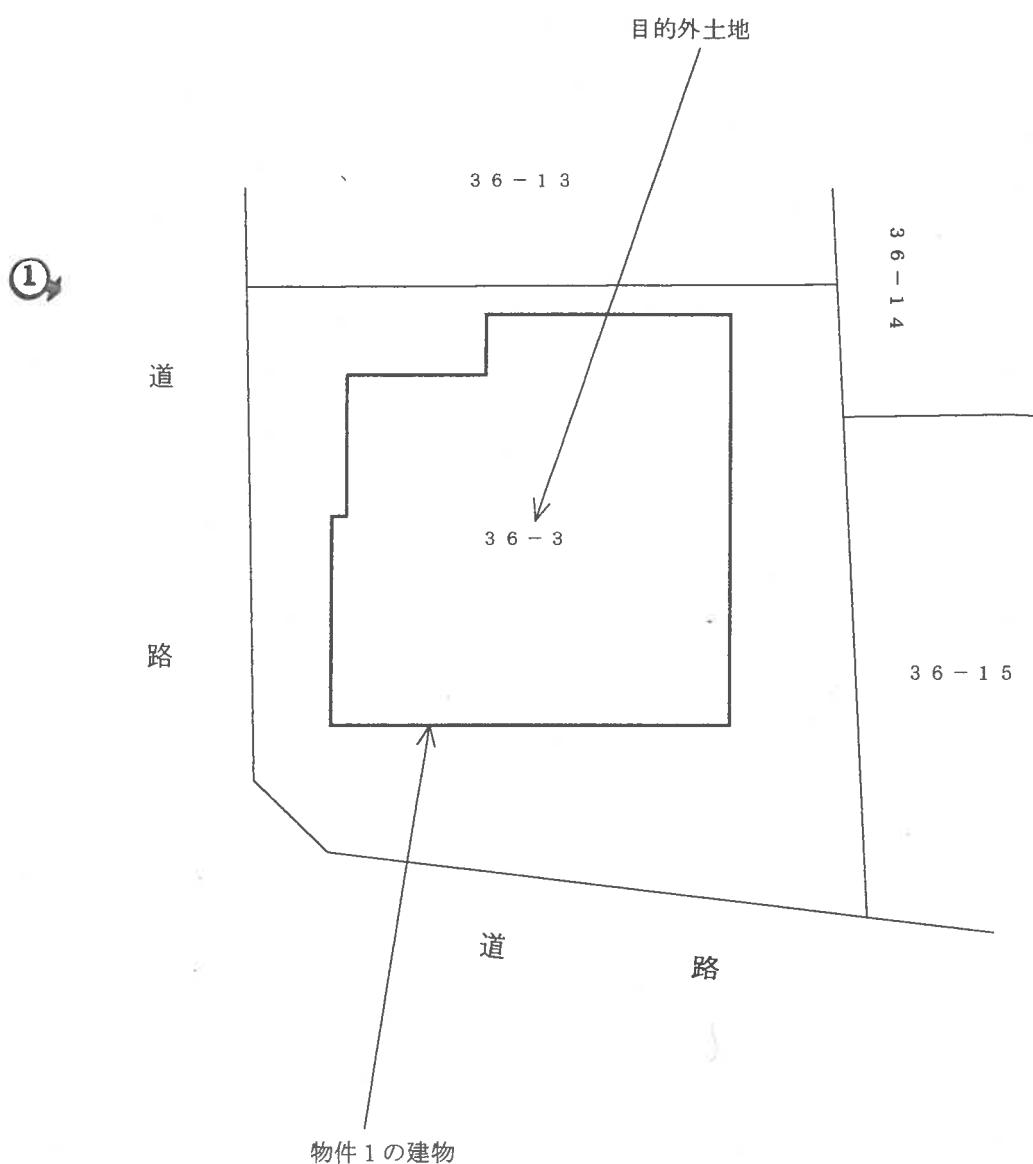
(土地建物位置関係図)

- 1 本件対象物件の状況は、土地建物位置関係図、建物間取図及び添付写真のとおりである。
- 2 本件建物の占有状況については、関係人の陳述、次に掲げた理由及び現場の状況から、本件建物は、建物所有者が住居として使用し占有しているものと認定した。
 - (1) ライフライン調査の結果
 - (2) 郵便受けの表示が所有者の姓であること
 - (3) 室内に所有者以外の者の占有の徴表となるものが見受けられないこと。
- 3 以上の調査結果から、2枚目、3枚目記載のとおり報告する。

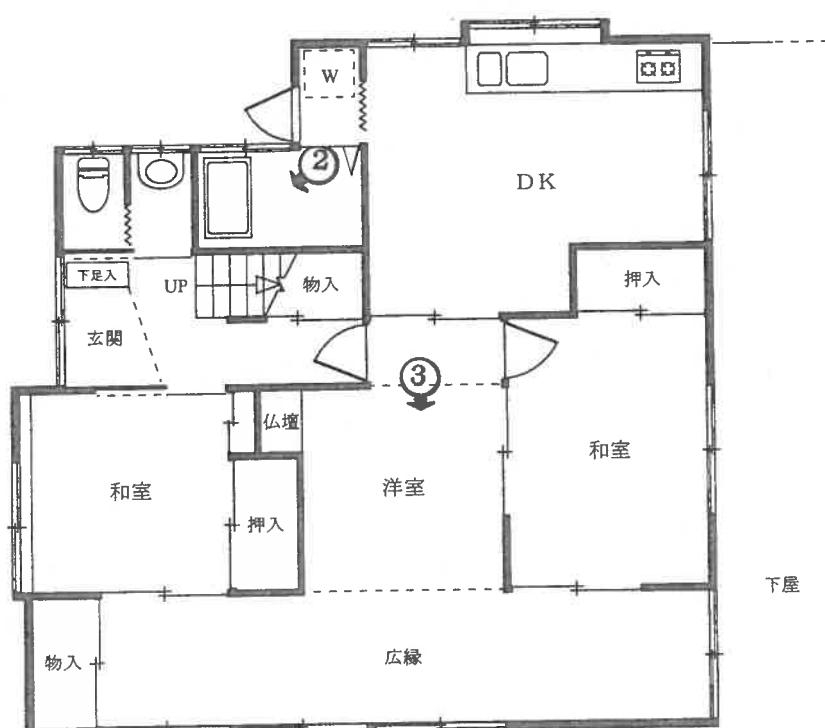
1 階

写真撮影位置と方向

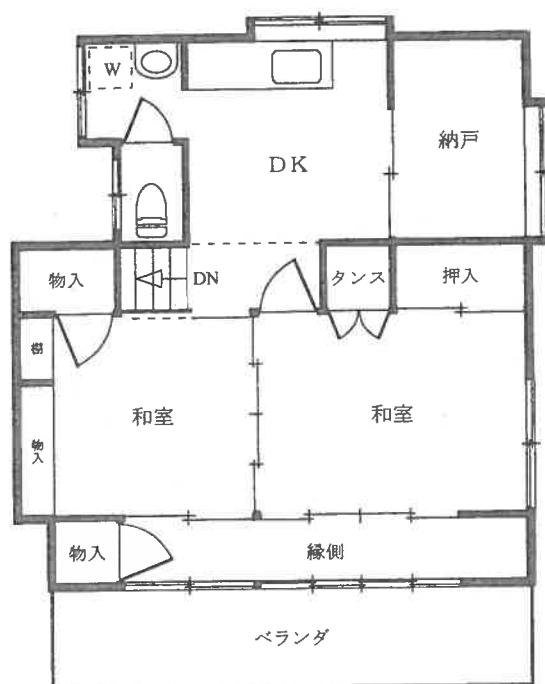
2階

←○:写真撮影位置と方向

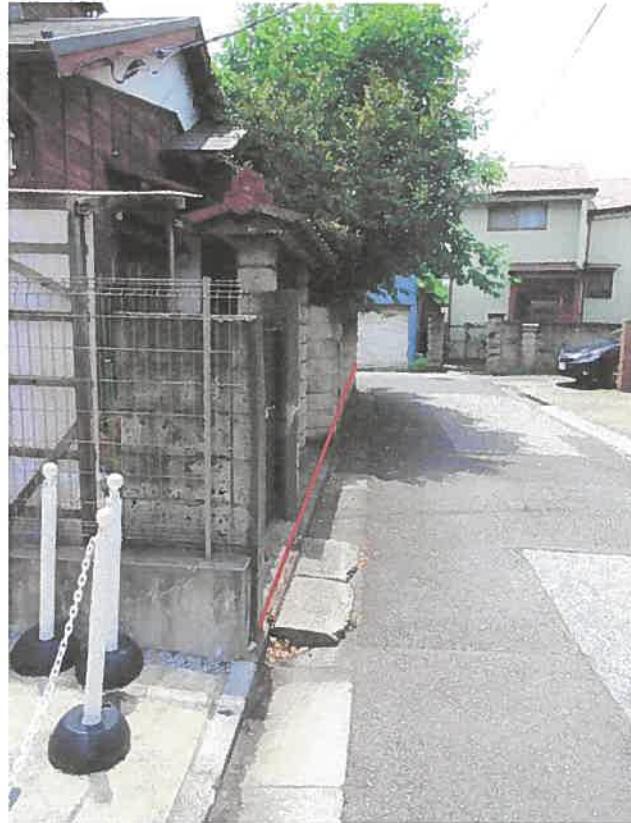
件外土地西側区道接面部分のブロック塀の越境

エ 市場性修正： 対象物件は借地権付建物で現下の不動産市場では借地権付建物は需要が少ないなど市場性が劣ることに加え、現況ブロック塀が区道敷に越境していること等を考慮して、-15%の市場性修正を行った。

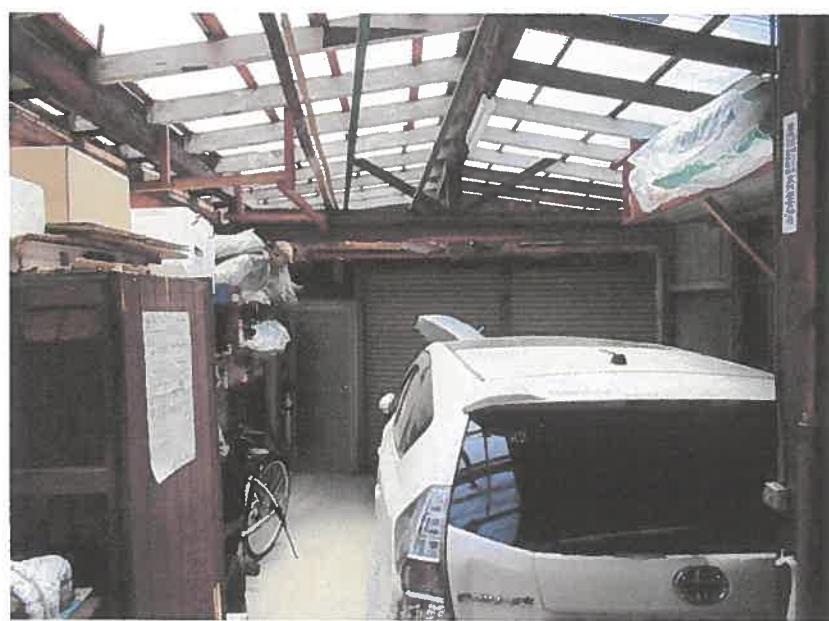
物件1東側の下屋部分を撮影

番号	所在等	登記	現況
1	次頁物件目録記載のとおり		住居表示：足立区綾瀬1-4-3 種類：居宅 1階東側に概測28m ² の下屋あり
番号	特記事項		
1	目的物件は、借地権付建物である。 借地権の設定された土地(以下「件外土地」)の概要は次のとおり。		
	所在・地番	足立区綾瀬一丁目36番3	
	地目	宅地	
	地積	契約数量178.13m ²
