## 期 間 入 札 の 公 告

令和7年(ヌ)第187号  
令和7年9月19日受理  
令和7年10月27日提出  
(評価人 石川茂夫)

## 現況調査報告書

## 評 価 書

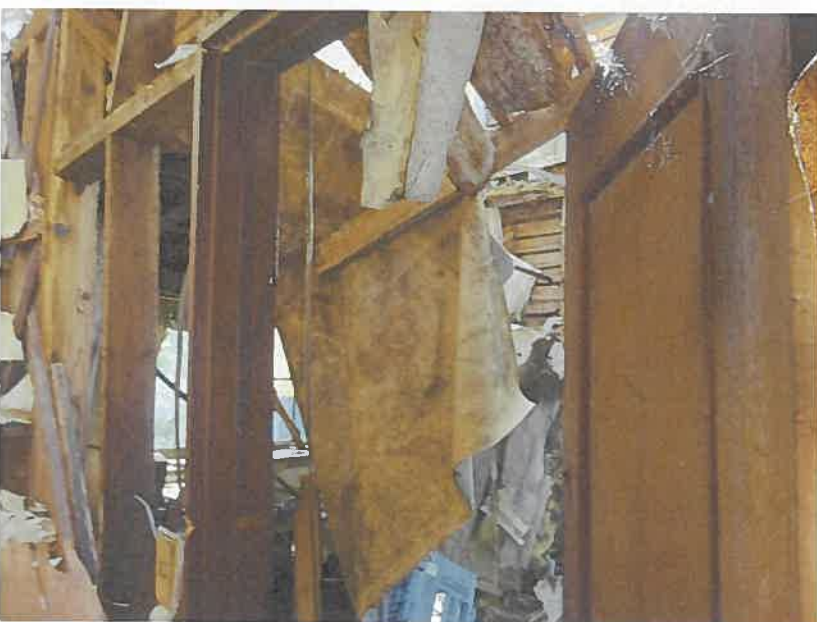
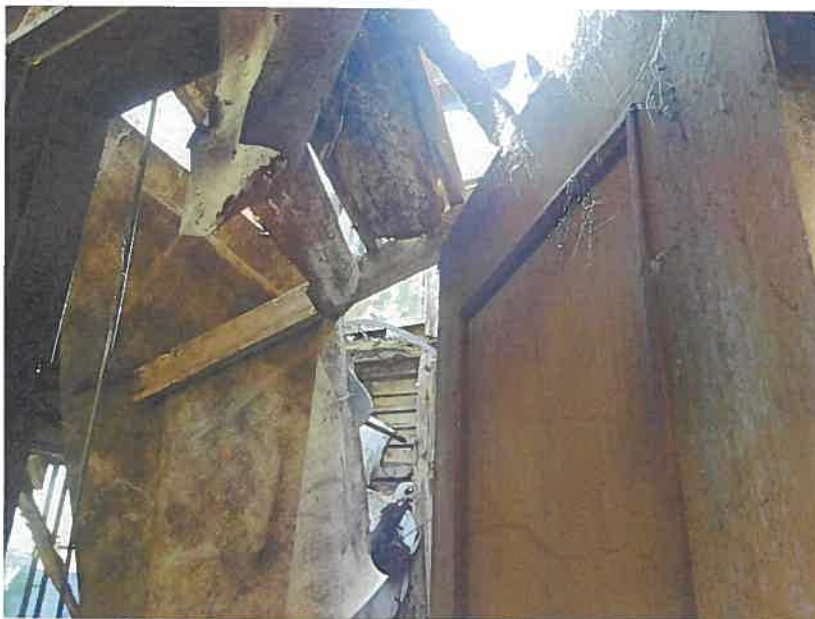
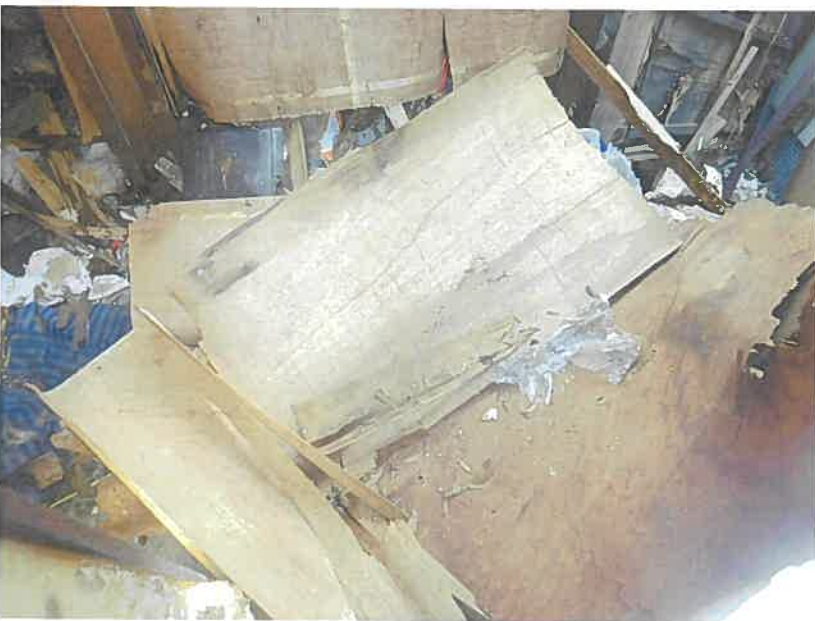
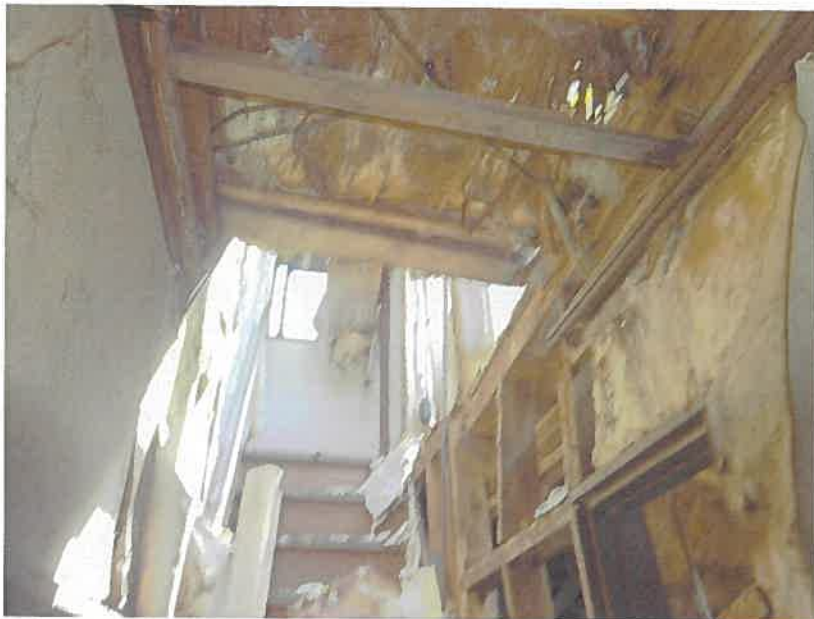
- 1 本件物件の現況は、土地建物位置関係図、建物間取図及び添付写真のとおりである。
- 2 本件建物については、その南側部分が1階の天井、2階の床と天井、3階の床と天井及び屋根部分がほぼすべて抜け落ちてしまっている状態である。すなわち、南側部分は外壁部分を除いてほぼすべて損壊しているものと考えられる（建物間取図、写真6から10までを参照。）。立入調査においては、1階の現存部分に立ち入ったが、2階以上においては、1階から2階への階段を上った場所付近までしか行けなかった（そこから3階への階段方向に行こうとすると床が抜け落ちそうになったため。写真10によれば、3階の階段を上った場所付近は抜け落ちてはいないが、現実的に3階には行けない状況であることなどから、3階全部を損壊状態であると扱うものである。2階の和室についても、危ないと思われるので、そこから見たのみで立ち入ってはいない。1階の損壊部分へもドアが開かない状態であったので立ち入ってはいない。）。その場所から見える範囲でしか確認はできなかったが、その場所から南側部分については、上は空が見える状態（写真6、7）であり、下は1階の床部分が見える状態（写真8、9、ただし、ゴミ類や損壊した残骸が積み上がっている状況。）。であった。外壁部分はかなり残っているように見受けられたが、一部は損壊している可能性がある。  
本件建物のその他の部分（現存部分）について、1階及び2階の全体につきゴミ類などが堆積している状態であったし、1階のダイニングキッチン（DK）部分には火災の跡のような黒ずみ等が天井部分などに見られた。  
このような状態であるので、見えない部分も含め建物全体にかなり劣化等が生じているものと思われる（現存部分と破損部分の間の壁等にも変形や破損などが生じている）し、今後も日々劣化や破損が広がっていくものと考えられる。

| 区 分 | 主 である 建 物 | |
|---|---|---|
| 床面積（現況） | 1階<br>2階<br>3階<br>延 | 約20㎡<br>約15㎡<br>基本的に全部損壊<br>約35㎡<br>※本件建物の現況は、南側部分が1階の天井、2階の床と天井、3階の床と天井及び屋根部分がほぼ抜け落ちている状態で、南側部分は外壁を除いてほぼ損壊していると判定された。但し外壁についても一部損壊している可能性がある。 |
