建物の名称 ニックハイム京浜蒲田第2

現況調査報告書

不動産の表示	「物件目録」のとおり	
住居表示	東京都大田区仲六郷一丁目57番6-802号 ニックハイム京浜蒲田第2	
建物	物件1	
種類・構造及び床面積の概略	<input checked="" type="checkbox"/> 公簿上の記載とほぼ同一である <input type="checkbox"/> 公簿上の記載と次の点が異なる (<input type="checkbox"/> 主たる建物 <input type="checkbox"/> 附属建物) <input type="checkbox"/> 種類: <input type="checkbox"/> 構造: <input type="checkbox"/> 床面積:	
物件目録にない附属建物	<input checked="" type="checkbox"/> ない <input type="checkbox"/> ある { 種類: 構造: 床面積:	
占有者及び占有状況	<input checked="" type="checkbox"/> 建物所有者 <input type="checkbox"/> その他の者 上記の者が本建物を家族とともに居宅として使用している <input type="checkbox"/> 「占有者及び占有権原」のとおり	
下記以外の敷地(目的外土地)	<input checked="" type="checkbox"/> ない <input type="checkbox"/> ある (詳細は「目的外土地の概況」のとおり)	
管理費等の状況	管理費等の月額は以下のとおり 管理費 12,960円 修繕積立金 12,440円 町会費 150円	令和7年12月18日現在 <input type="checkbox"/> 滞納はない <input checked="" type="checkbox"/> 滞納がある 計70,200円 令和7年10月分～令和7年12月分 <input checked="" type="checkbox"/> 遅延損害金(年14.6%) 計1,282円 <input checked="" type="checkbox"/> 「その他の事項」欄参照

評 価 書

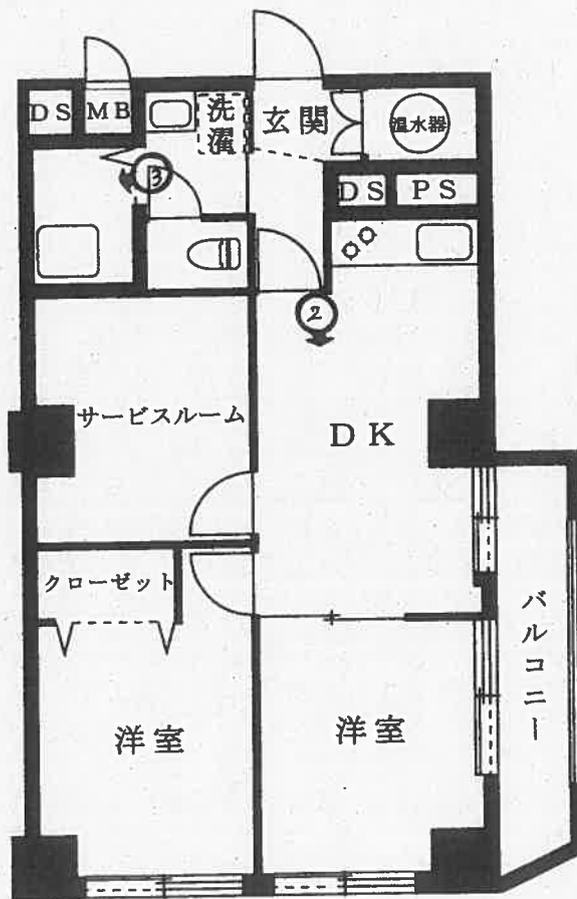
←○: 写真撮影位置と方向

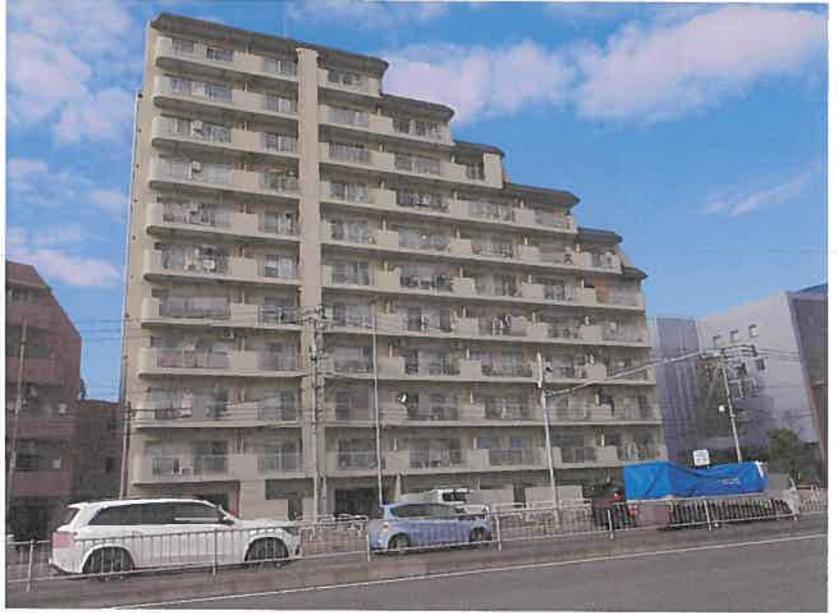
1

1. 本件対象物件の状況は、土地建物位置関係図、建物間取図及び添付写真のとおりである。
2. 本件マンションの占有状況等は次のとおりであった。
 - ① 本件マンション1階集合郵便受け及び玄関表札には、それぞれ所有者の姓が表示されていた。
 - ② 初回臨場時は所有者が在宅していたが、立入調査時は不在であった。
 - ③ 所有者から「関係人の陳述等」欄記載の要旨を聴取した。
 - ④ 本件建物内には、所有者宛てのライフライン関係書類その他郵便物が見受けられた。
 - ⑤ 本件建物は、室内に家具や日常生活用品等があり、個人の居宅として使用されていた。また、所有者の陳述のとおり、その家族と思われる者が同居している様子も見受けられた。
3. 上記現場の状況及び所有者の陳述等から、本件建物は、所有者が家族とともに居宅として占有していると認められた。
4. 所有者は難聴の様子であり、聴取は筆談により行った。本件建物の玄関表札には、所有者の姓のほかに「B」との表示もあり、この点について所有者からの回答はなかったが、本件建物内に「B」の徴表は見受けられなかったことなどから、占有とは無関係と判断した。
