## 期 間 入 札 の 公 告

- 1 所 在 足立区西伊興四丁目  
地 番 8番11  
地 目 雑種地  
地 積 146平方メートル  
(現況)  
地 目 公衆用道路  
共有者 A 持分1000分の150
- 2 所 在 足立区西伊興四丁目  
地 番 8番38  
地 目 宅地  
地 積 105.04平方メートル  
所有者 A
- 3 所 在 足立区西伊興四丁目8番地38、8番地46、8番地  
47  
家屋 番号 8番46  
種 類 居宅  
構 造 木造亜鉛メッキ鋼板葺2階建  
床 面 積 1階 52.17平方メートル  
2階 28.98平方メートル  
所有者 A

## 現況調査報告書

評 価 書

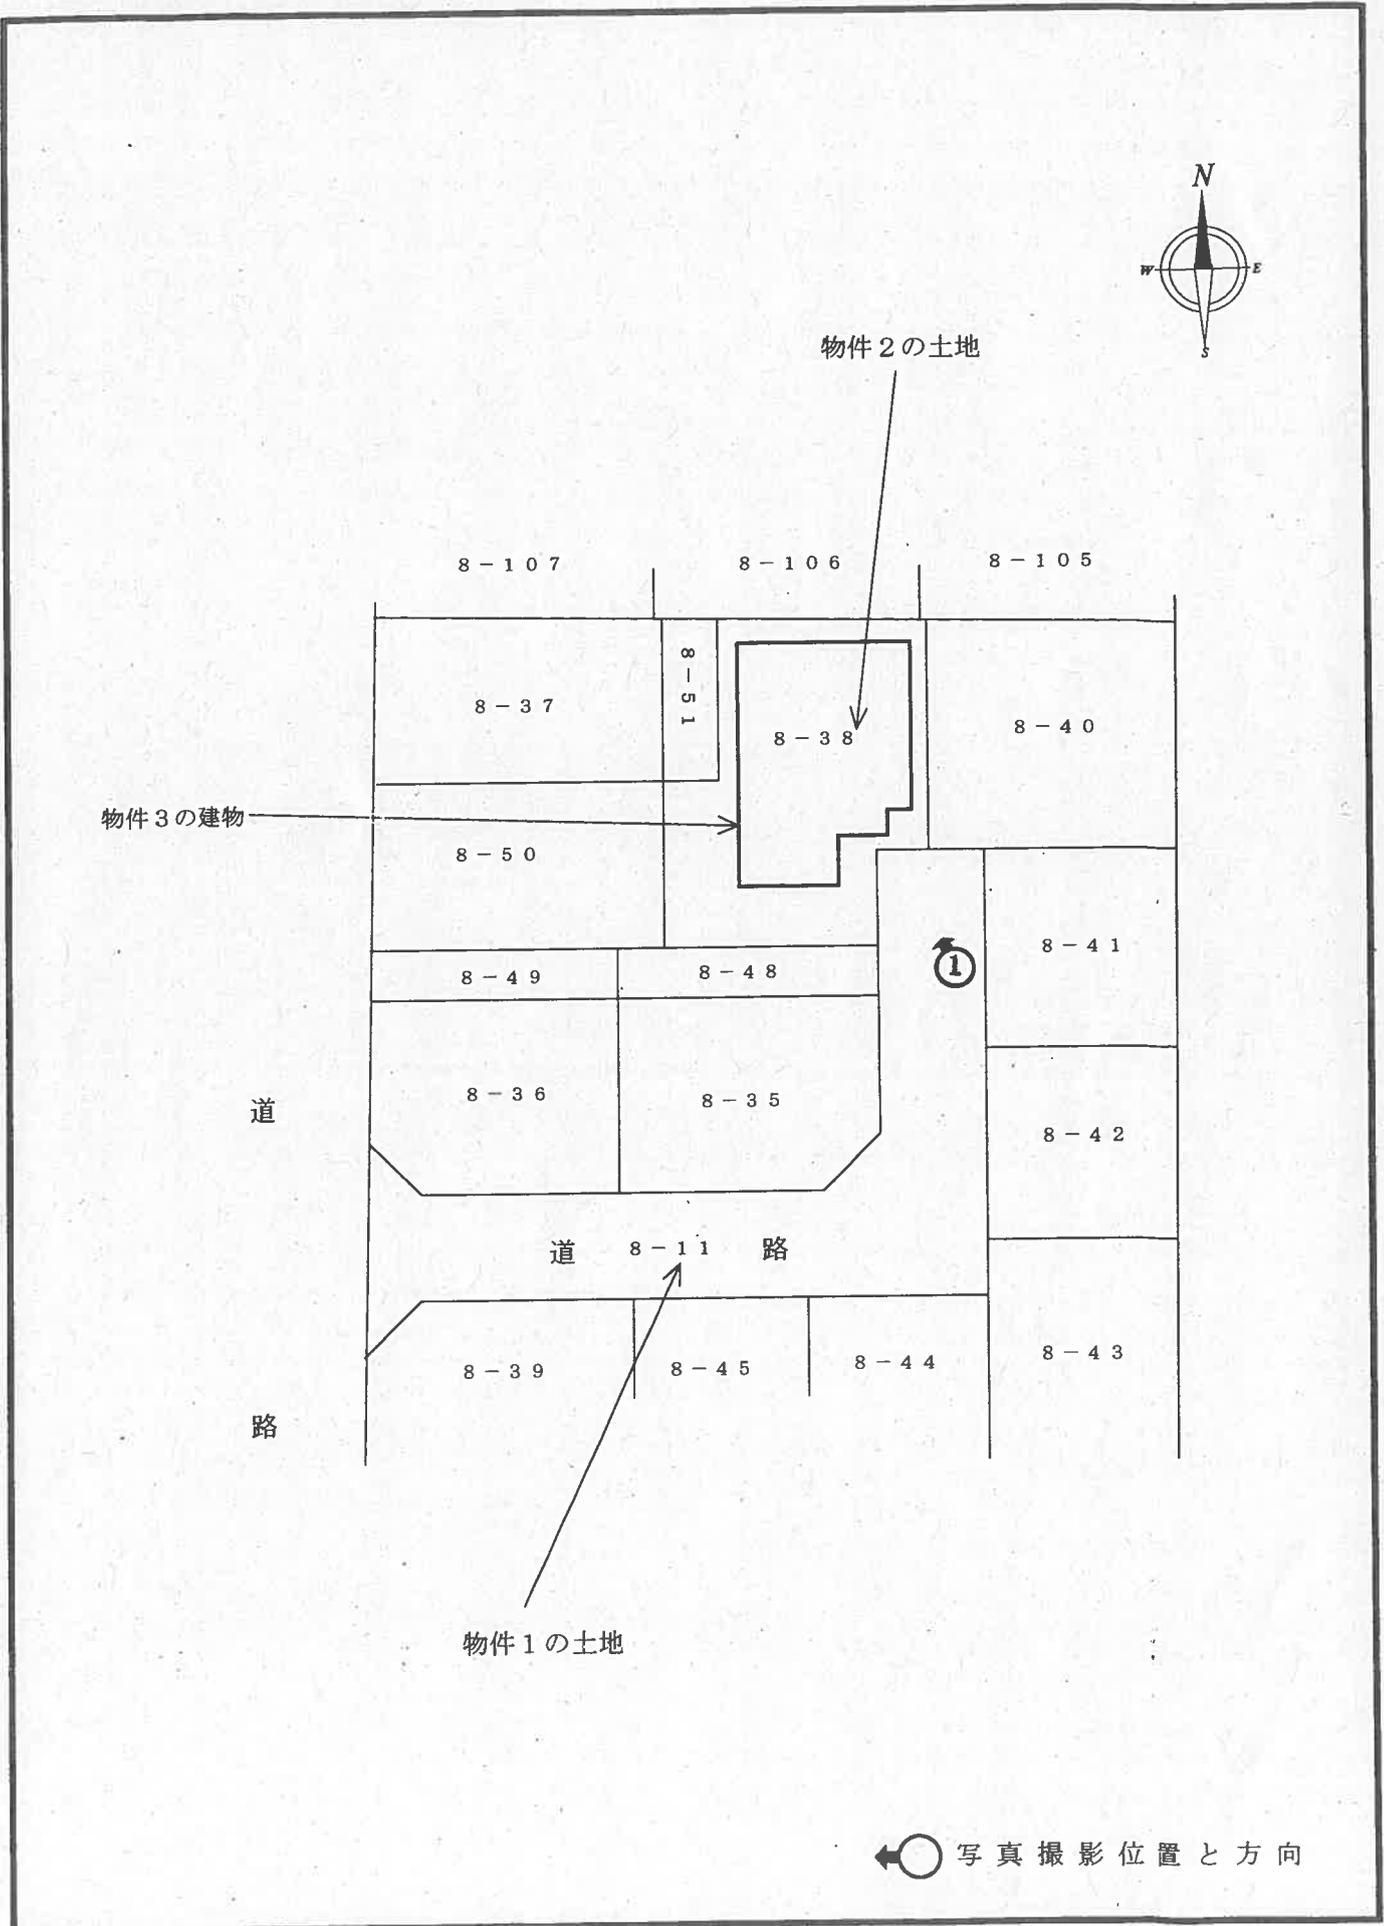
(土地建物位置関係図)

- 1 本件対象物件の状況は、土地建物位置関係図、建物間取図及び添付写真のとおりである。
- 2 令和8年1月15日解錠の上、本件建物内に立ち入ったところ、下記に掲げた事由及び現場の状況から、本件建物は建物所有者が住居（空家）として占有しているものと認定した。
  - (1) ライフライン調査の結果
  - (2) 室内に所有者以外の者の占有の徴表となるものが見受けられないこと
- 3 本件土地の南西部分には、簡易な物置（動産）が存在している。
- 4 以上の調査結果から、2枚目記載のとおり報告する。

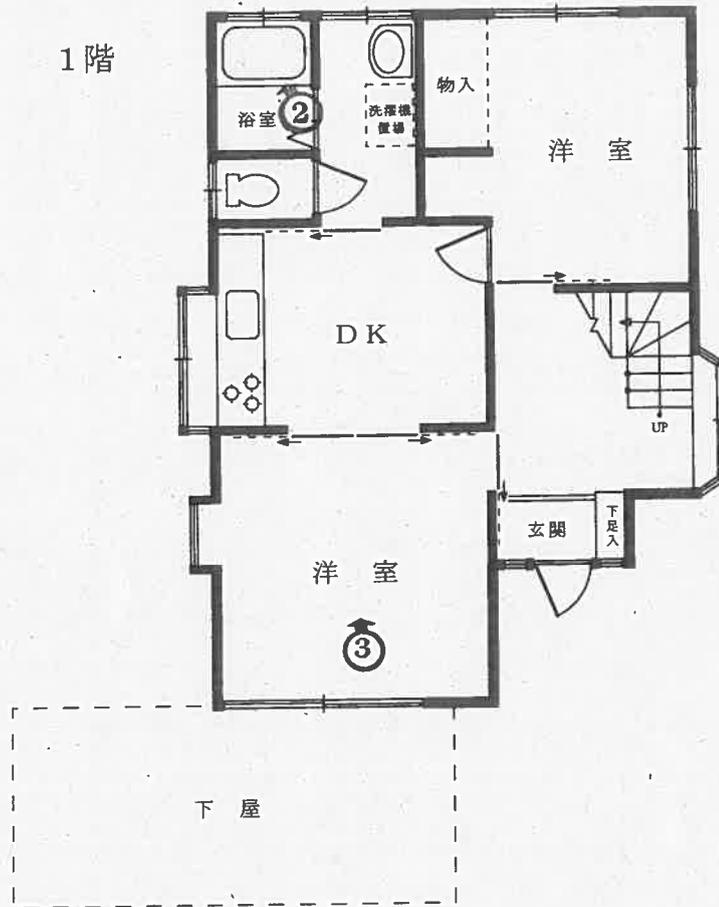
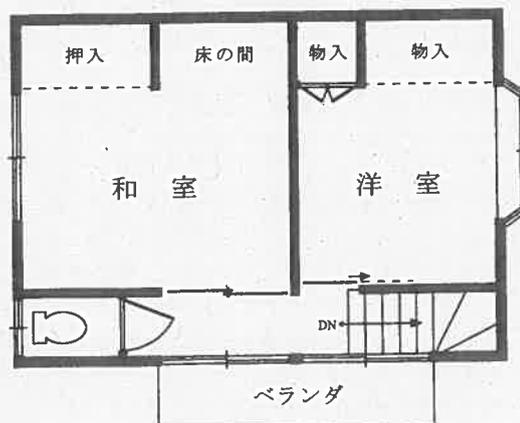
区 分	主である建物	
建 築 時 期 及 び 経 済 的 残 存 耐 用 年 数	建築年月日（登記記載） 経 過 年 数 経済的残存耐用年数	昭和48年3月18日新築 約53年 経済的耐用年数をほぼ満了している。
仕 様	構 造 外 壁 内 壁 天 井 床 設 備 そ の 他	木造亜鉛メッキ鋼板葺2階建 モルタル ビニールクロス、板張り等 ビニールクロス、プリント合板等 フローリング、畳等 キッチン、浴室、トイレ、収納等 敷地の南西部分に簡易な物置がある。 また、南部分に木造の車庫がある。
床面積（現況）	1階 2階 延	52.17 m <sup>2</sup> 28.98 m <sup>2</sup> 81.15 m <sup>2</sup>
現 況 用 途 等	現 況 用 途 間 取 り	居宅 4DK（洋室×3、和室×1）
品 等	普通	
保守管理の状態	老朽化が進んでおり、保守管理の状態も劣る。内壁の一部はDIYされたような形跡がある。壁紙の剥離、水回りの汚れが目立ち、玄関付近のフローリングに沈みを感じられた。設備の作動確認は行っていない。	
建物の利用状況	所有者が住居（空家）として占有している。	
特 記 事 項	<ul style="list-style-type: none"> <li>区役所調査を行ったが、確認済証及び検査済証の交付記録は確認できなかった。</li> <li>目的建物は許容建蔽率を超過しているとみられる。</li> <li>建築時期等からアスベスト含有建材が使用されている可能性は否定できない。アスベスト使用の詳細については専門機関の分析調査を要する。</li> </ul>

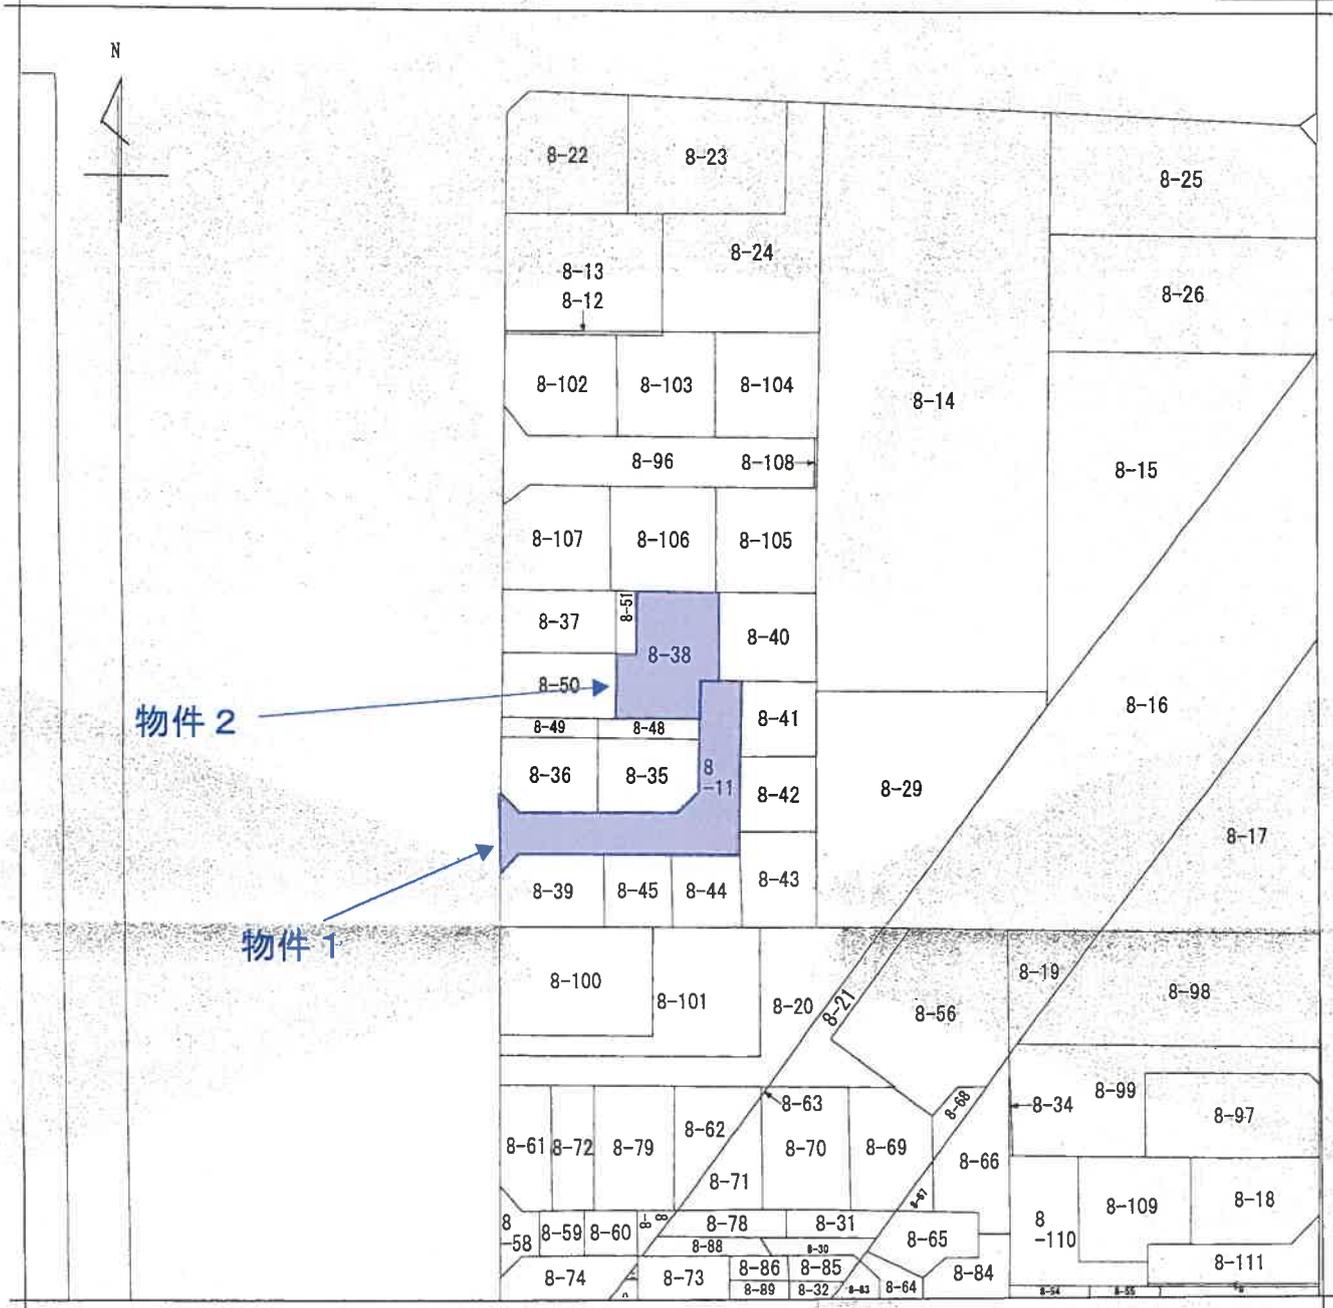
# 公図写

(注) 地図に準ずる図面は、土地の区画を明確にした不動産登記法所定の地図が備え付けられるまでの間、これに代わるものとして備え付けられている図面で、土地の位置及び形状の概略を記載した図面です。

請求部分	所在	足立区西伊興四丁目		地番	8番38				
出力尺	1/500	精度区分		座標系又は記号		分類	地図に準ずる図面	種類	土地改良所在図
作成年月日	昭和43年4月1日		備付年月日(原図)			補事項
