東京地方裁判所民事第21部

令和7年(ヌ)第297号
令和7年12月15日受理
令和8年1月6日提出
(評価人：岩下剛佳)

現況調査報告書

評 価 書

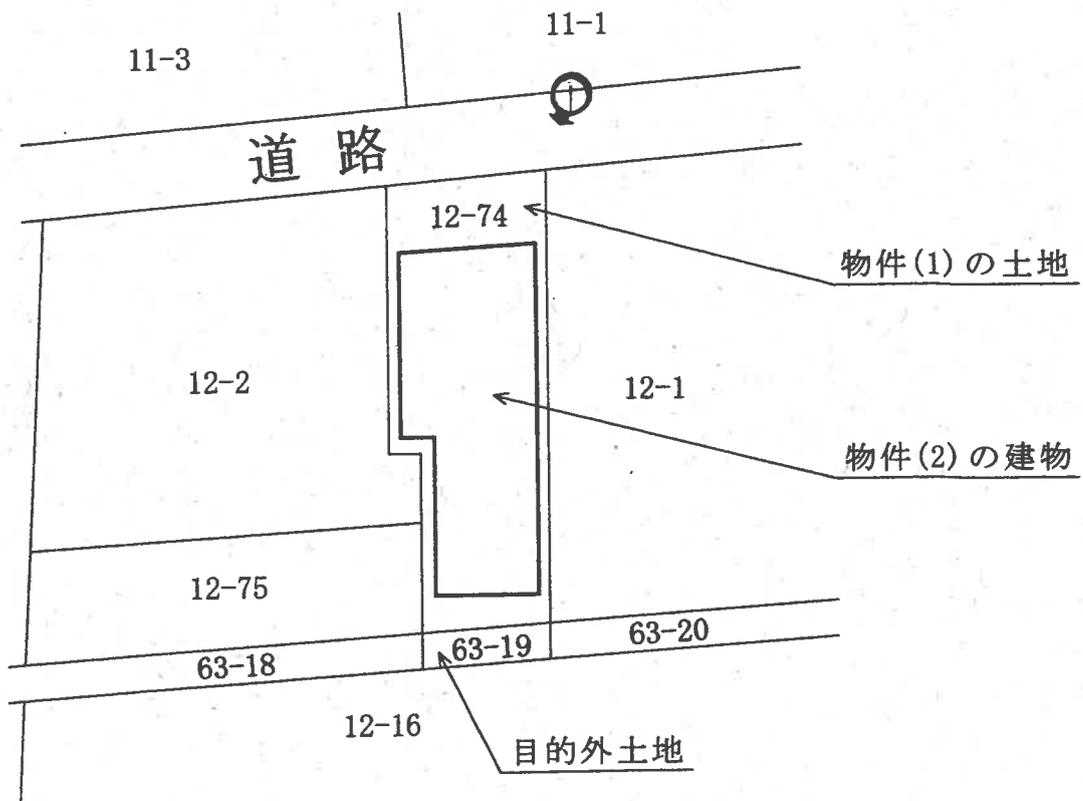
1. 本件土地建物の位置関係及び形状等は、土地建物位置関係図、建物間取図及び添付写真のとおりである。
2. 物件1の土地（本件土地）上に物件2の建物（本件建物）が建てられていて、本件土地は、本件建物の敷地として使用されていた。また、本件土地は、南西側において地番63番19の土地（以下「目的外土地」という。）に接しているところ、この目的外土地は本件土地建物所有者が所有し、本件土地と併せて本件建物の敷地として使用されている状況であった。
本件土地は、北東側において現況幅員約3メートルの私道（公衆用道路、建築基準法42条2項）に接面していた。
3. 本件建物の占有状況等は、次のとおりであった。
 - ① 本件建物の郵便受け及び玄関表札には、それぞれ所有者の姓が表示されていた。
 - ② 立入調査時は、所有者が在宅していた。
 - ③ 所有者から「関係人の陳述等」欄記載の要旨を聴取した。
 - ④ 本件建物は、室内に家具や日常生活用品等があり、個人の居宅として使用されていたほか、1階北東側は車庫として使用されていた。
4. 上記現場の状況及び所有者の陳述等から、本件建物は、所有者が家族とともに居宅・車庫として占有していると認められた。

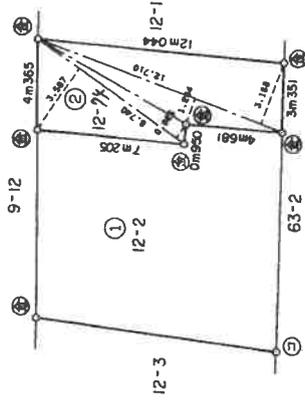
地積測量図

三斜求積表

| 地番 | 底辺 | 高さ | 積面積 | 地積 |
|---|---|---|---|---|
| ① 12-2 | 面積 | 47.572900 | ㎡ | 47.57 ㎡ |

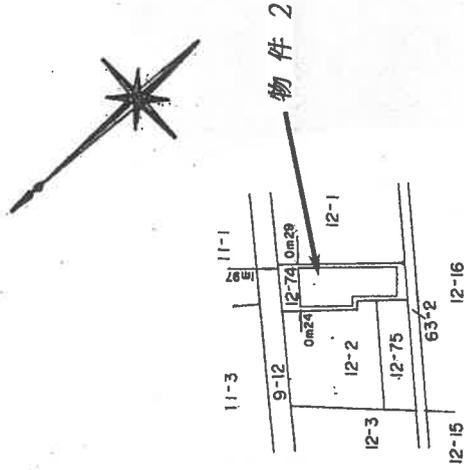
建物図面

1・2・3階
 (各階同型)

$(4.900 + 4.950) \times 0.900 / 2 = 4.432500$
 $(9.150 + 9.300) \times 2.700 / 2 = 24.907500$
 合計 29.340000
 床面積 29.34 m²
