- 1 所 在 品川区東大井三丁目1147番地1
- 家屋 番号 1147番1の44
- 種 類 居宅
- 構 造 木造瓦葺2階建
- 床 面 積 1階 68.38平方メートル  
2階 60.77平方メートル

# 現況調査報告書

評 価 書

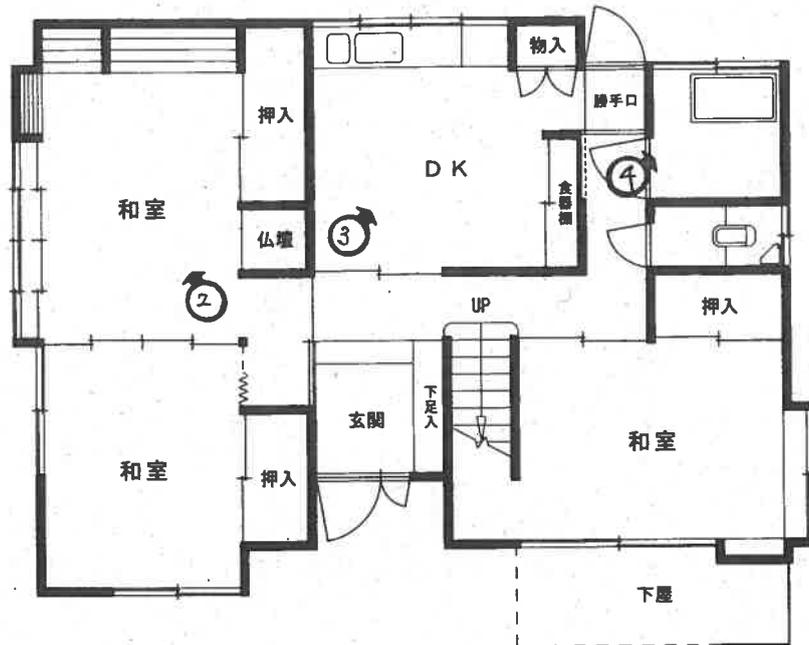
1 階

1. 本件建物の位置関係及び形状等は、土地建物位置関係図、建物間取図及び添付写真のとおりである。
2. 本件建物は、目的外土地上の一部に建てられていて、目的外土地の概況及びその占有関係は、関係人の陳述及び提出された契約書等から、3枚目に記載のとおりと認められた。
3. 本件建物の占有状況等は、次のとおりであった。
  - ① 本件建物の表札には、共有者らの姓が表示されていた。
  - ② 初回臨場時は不在であったが、立入調査時には共有者Aが在宅していた。
  - ③ 共有者Aからは、「関係人の陳述等」欄記載の要旨を聴取した。
  - ④ 本件建物内に、共有者ら以外の第三者による占有をうかがわせる徴表は見受けられなかった。
  - ⑤ 本件建物は、室内に家具や日常生活用品等があり、個人の居宅として使用されていた。
4. 上記現場の状況及び前記関係人の陳述等から、本件建物は、共有者らが居宅として共同して占有していると認められた。
5. 本件建物の敷地部分は、南側において現況公衆用道路（建築基準法42項2項）に接面していて、上記接面道路の一部が本件建物のために設定された借地権の範囲に含まれている。

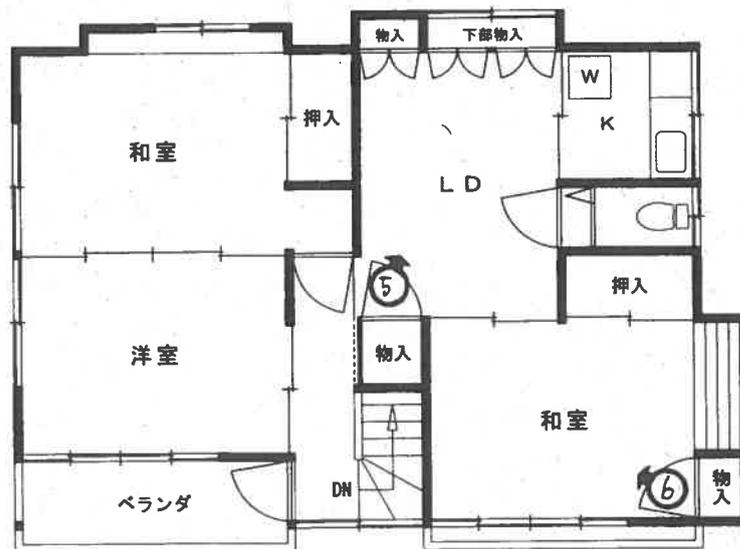
2 階

←○: 写真撮影位置と方向
