建物の名称 日興パレス桜新町

# 現況調査報告書

令和7年(ケ)第440号  
令和8年1月16日現地調査  
令和8年2月16日評価

評 価 書

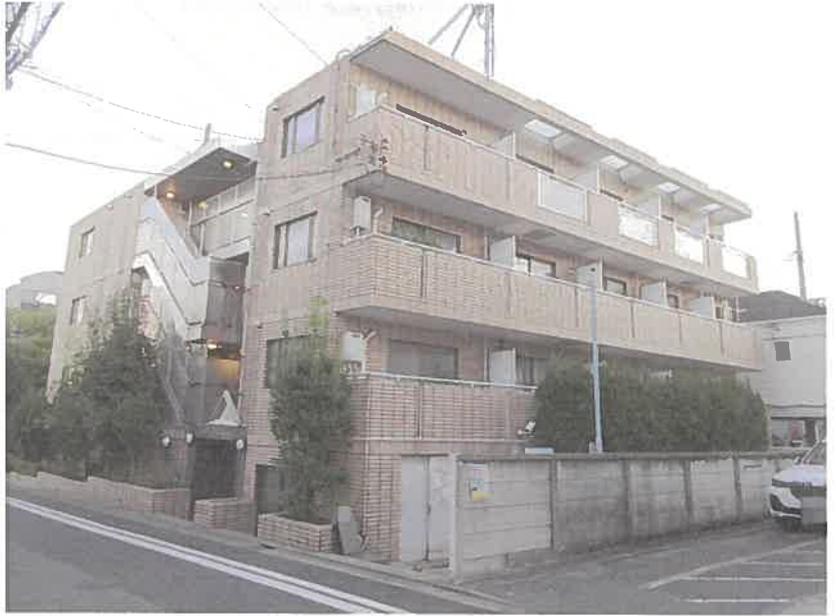
1

1. 本件対象物件の状況は、土地建物位置関係図、建物間取図及び添付写真のとおりである。
2. 本件建物の占有状況等は次のとおりであった。
  - ① 本件マンション1階集合郵便受け及び玄関表札のいずれにも氏名等の表示はなかった。
  - ② 初回臨場時は不在であったが、立入調査時には賃借人Aが在宅していた。
  - ③ 賃借人Aからは、占有に関する回答書及び賃貸借契約書が提出された。所有者に対して占有に関する照会書を送付したが、現在までの間に回答書の提出等はない。
  - ④ 賃借人Aからは、「関係人の陳述等」欄記載の要旨を聴取した。
  - ⑤ ライフライン調査の結果、水道局から、本件建物の水道契約者は賃借人Aであり、水道使用開始は平成29年7月6日である旨の回答書が提出された。
  - ⑥ 本件建物は、室内に家具や日常生活用品等があり、個人の居宅として使用されていた。
3. 上記現場の状況、前記関係人の陳述、提出された回答書・賃貸借契約書及びライフライン調査の結果等から、本件建物は、賃借人Aが居宅として占有していると認められ、その契約内容は3枚目に記載のとおりであった。

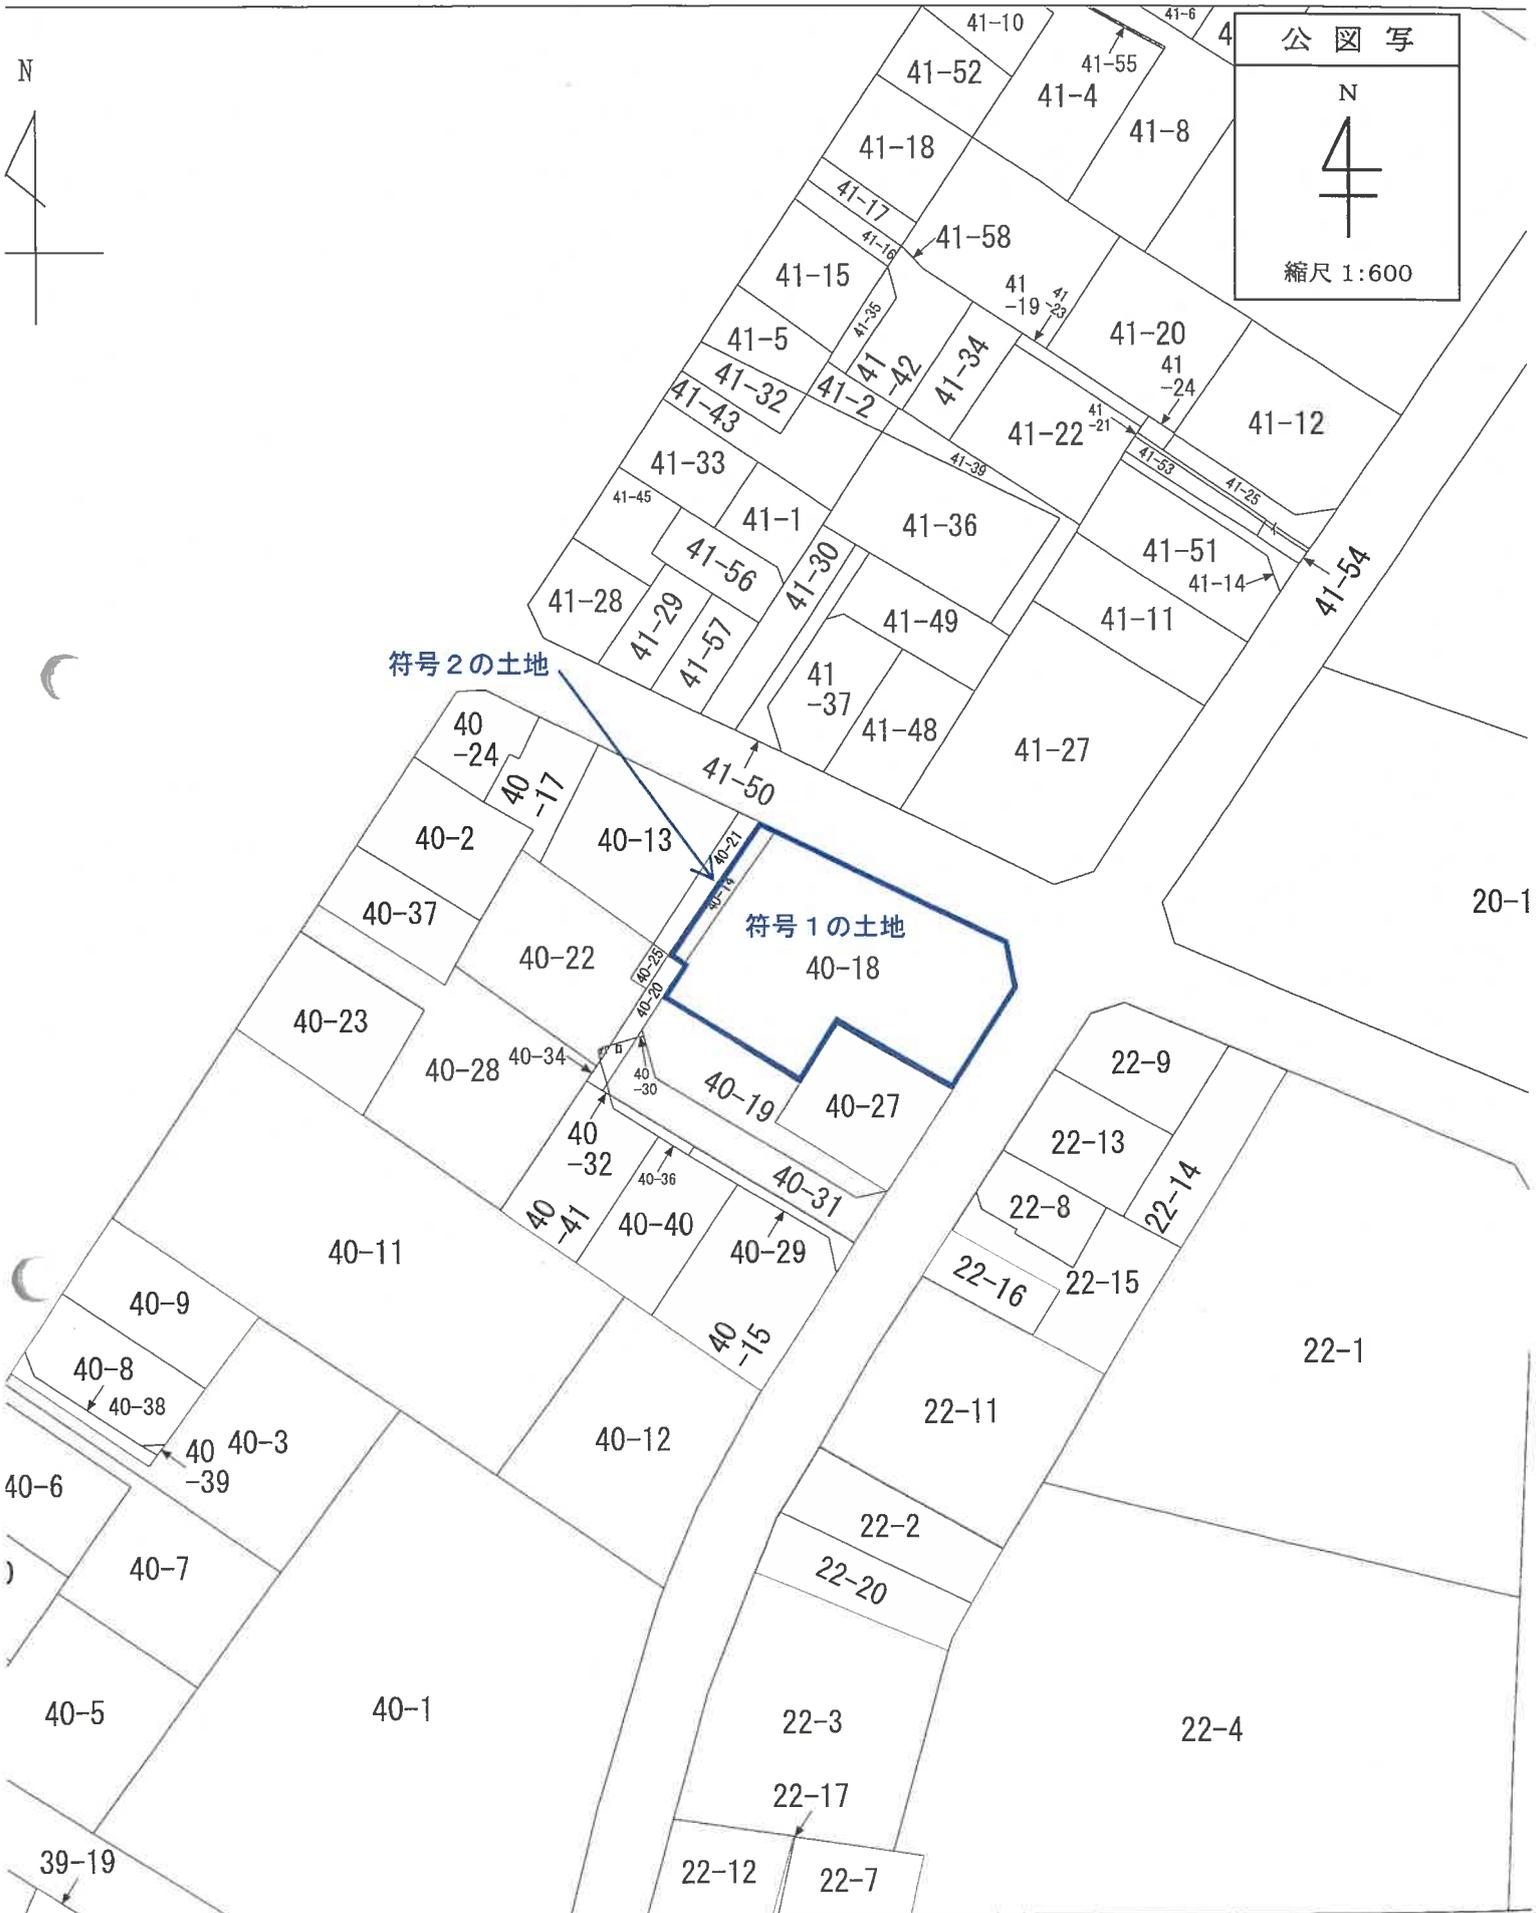
地積測量図

特 記 事 項	<p>＜土地の利用状況等について＞</p> <ul style="list-style-type: none"><li>・地積測量図と現地を照合したところ、符号1の土地と符号2の土地の概ね境界線上にコンクリート塀があり、符号2の土地は北西側隣地上の建物の敷地の一部として利用されているような現況となっている。</li><li>・管理会社によれば、本件マンションの分譲時の重要事項説明書においても、符号2の土地が本件マンションの敷地権の目的である土地との記載があるが、賃貸等に供しているなどの資料はなく、詳細は不明とのことである。</li></ul>
---------	--

求積表		
地番	底辺 × 高さ	積面積
B 40-18	15.40 × (7.00 + 2.98)	152.6120
	20.89 × 11.73	245.0397
	15.96 × 10.10	161.1960
	13.90 × (2.94 + 4.83)	108.0030
	計	667.9307
C 40-19	22.35 × 4.60	56.8100
	14.60 × 10.60	154.7600
	23.23 × 8.80	204.4240
	15.80 × 7.10	112.1800
	計	528.1740
D 40-20	12.25 × (1.34 + 1.34)	32.8300
	12.70 × 1.36	17.2720
	12.56 × 1.36	17.0816
	7.58 × (1.23 + 1.23)	8.8068
	計	43.1604
E 40-21		21.5802

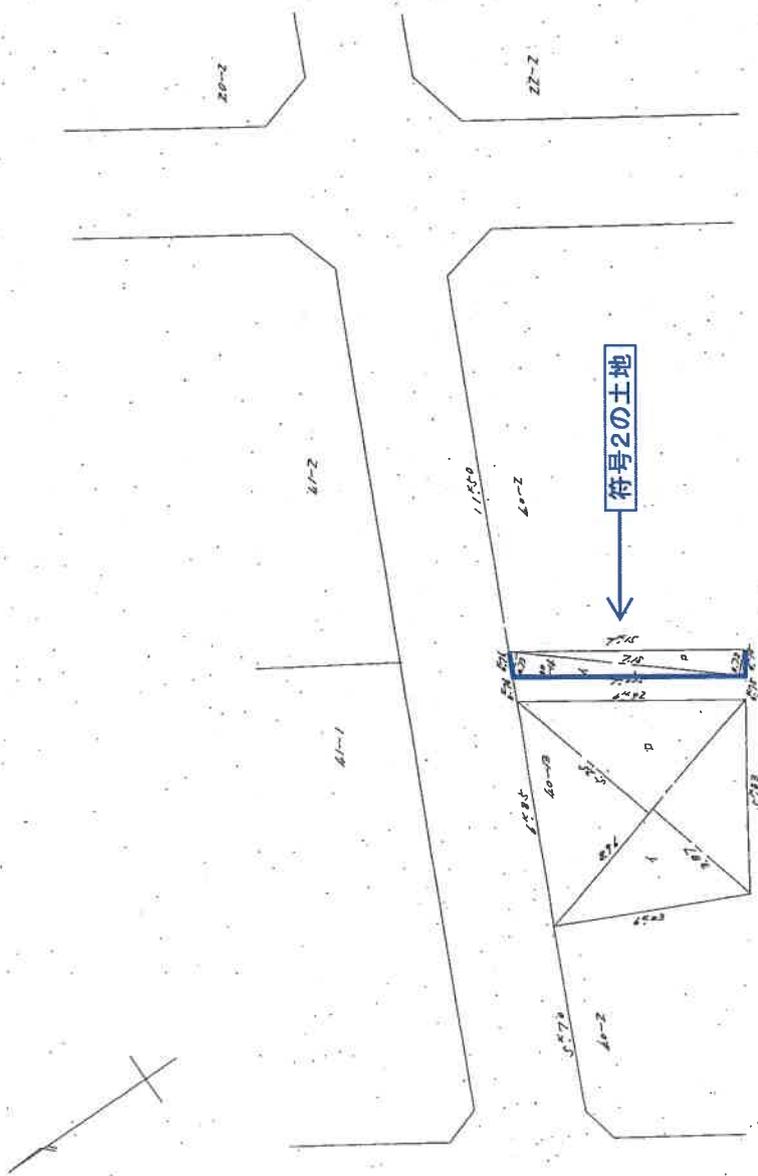
地積測量図

40-14 符号2の土地

$$1. 2.18 \times 0.73 = 1.5914$$

$$2. 2.18 \times 0.73 = 1.5914$$

$$\text{合計} \quad 3.1828$$

$$\frac{1}{2} \quad 1.5914$$

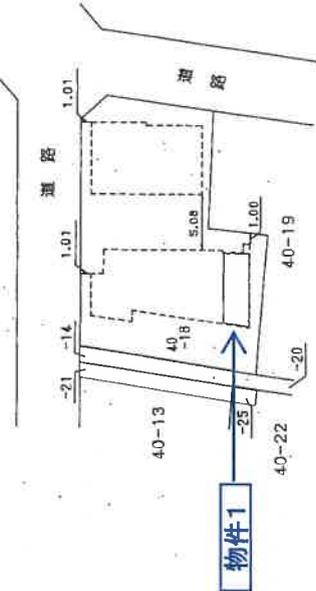
# 各階平面図

求積表
0.358 x 2.320 / 2 = 0.415280
6.318 x 2.320 = 14.657760
合計 15.073040
床面積 15.07 m <sup>2</sup>
