## 期 間 入 札 の 公 告

## 物 件 明 細 書

## 現況調査報告書

## 評価書

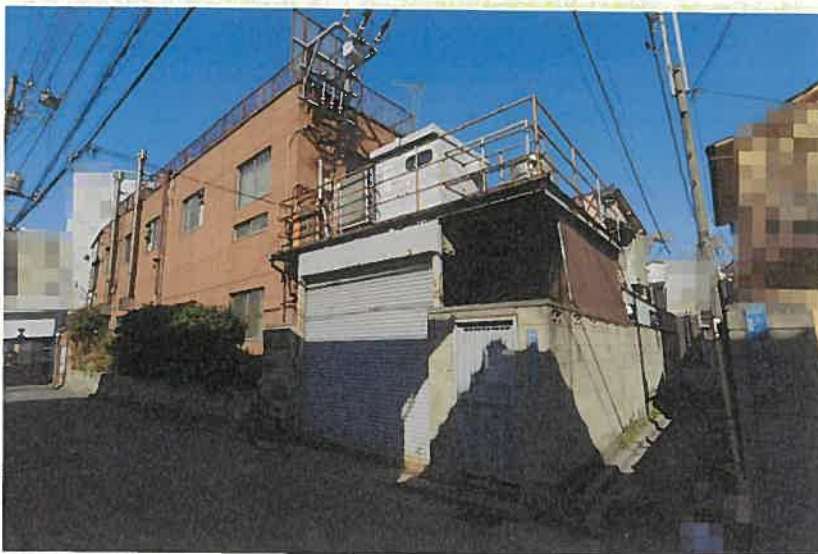
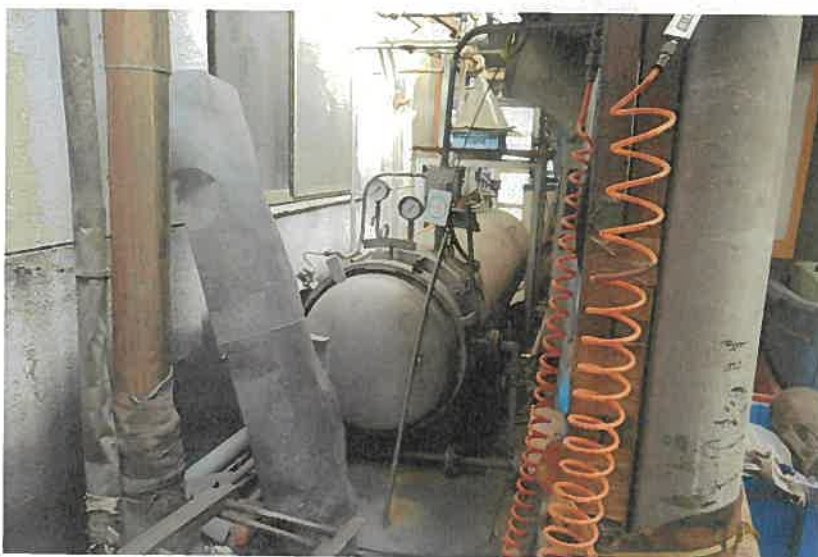
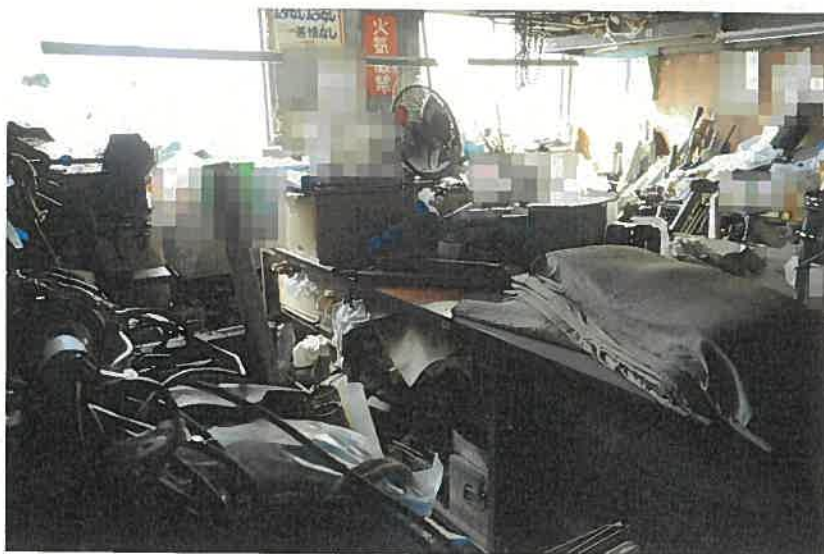
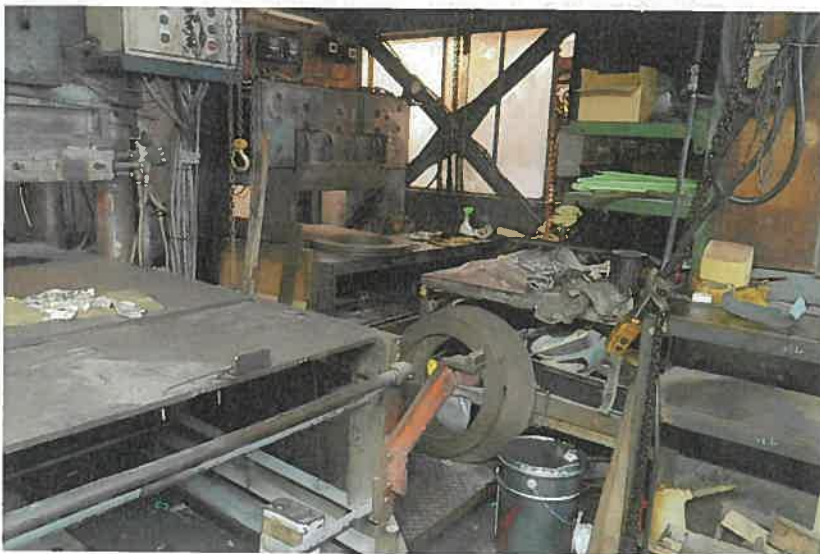
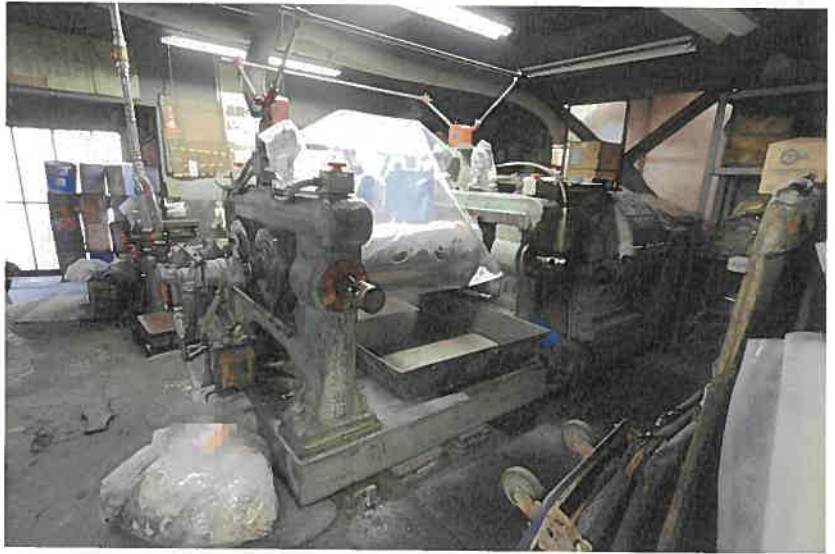
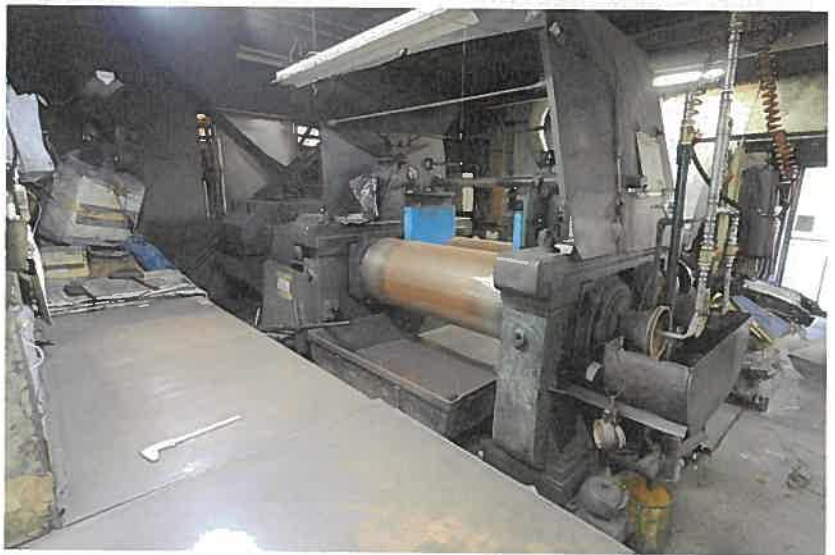
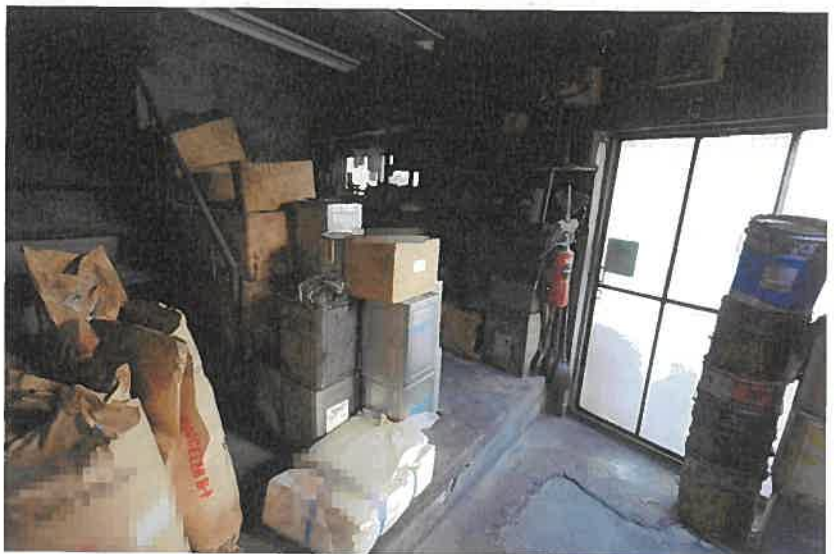
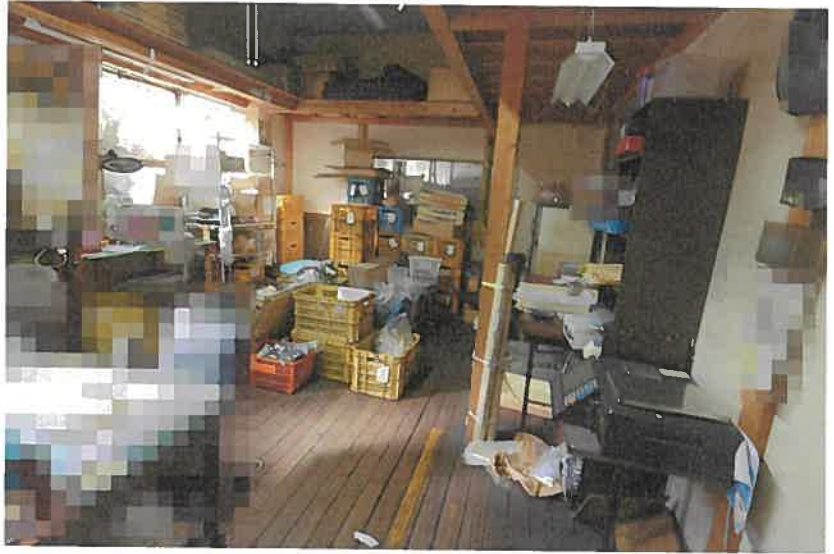
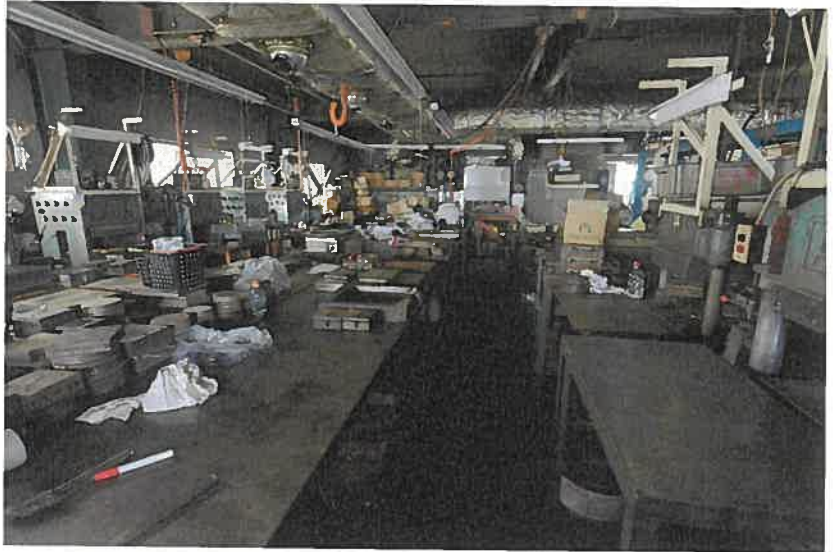
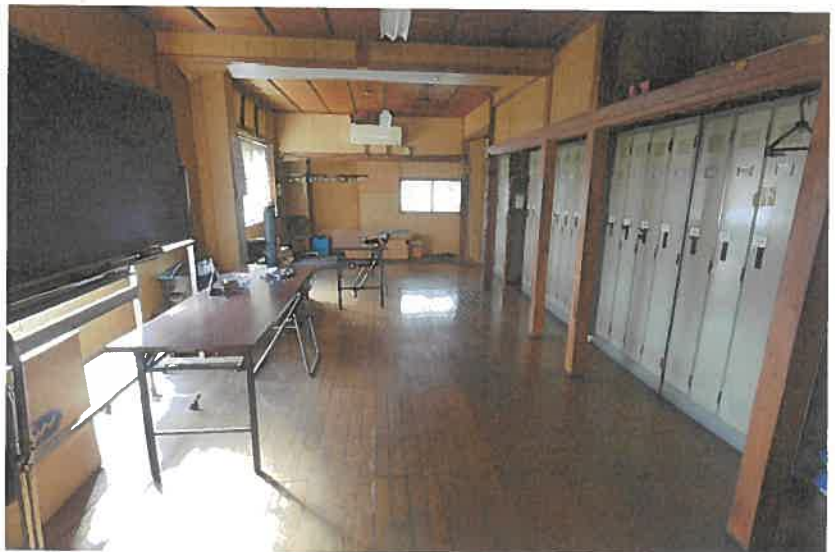
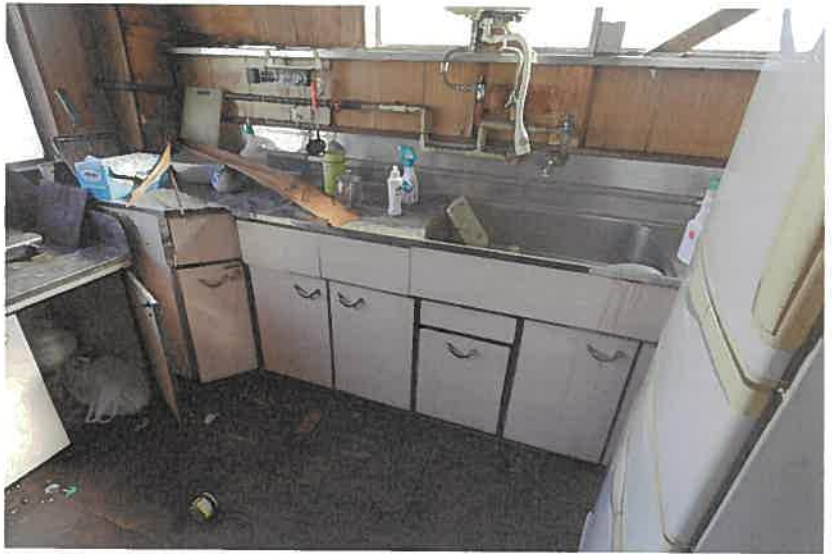
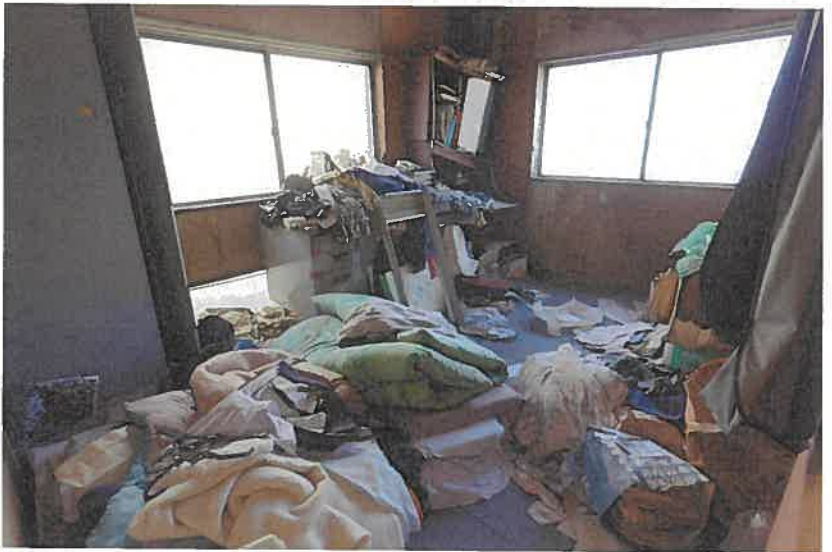
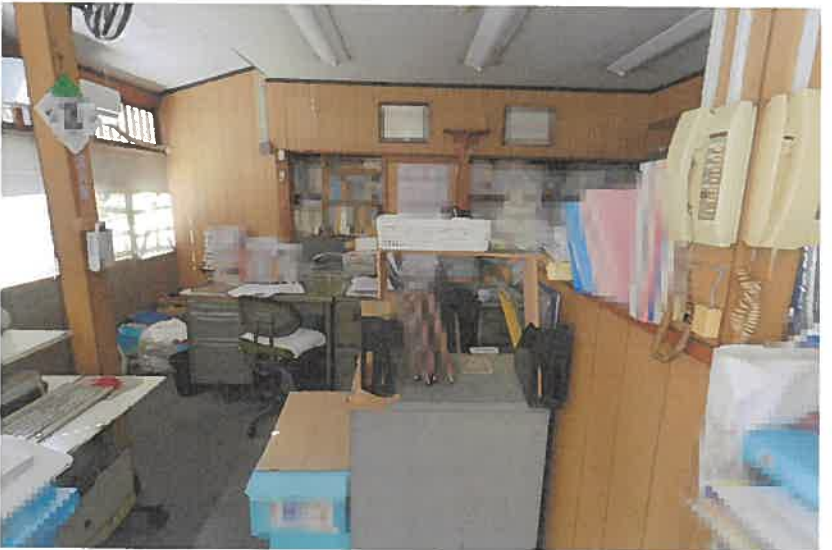
- 1 本件物件の現況は、土地建物位置関係図、建物間取図及び添付写真のとおりである。
- 2 立入調査時において、本件両建物の室内等にはかなりの残置物が存在していた。本件両建物の1、2階の作業所等には、堀川護謨工業株式会社が使用していた機械器具類（大型のもの含む）や作業台などの残置物が多くあり、その他の部分には同社の備品類等（机や会社関係書類など）が存在していた。破産管財人の陳述（4枚目のとおり）によれば、残置物のうち、一部の金型類やラックなどは撤去されたようであるが、現状、基本的に上記の残置物はそのままの状態であると思われる。
- 3 本件建物の占有関係については、関係人の陳述及び現場の状況等から、2、3枚目のとおり破産者堀川護謨工業株式会社が占有しているものと認めた。
