建物の名称 ミサワホームズ大森

令和7年（ケ）第627号  
令和8年6月12日受理  
令和8年6月29日提出  
（評価人 石 原 伸 彦）

## 現 況 調 査 報 告 書

## 評 価 書

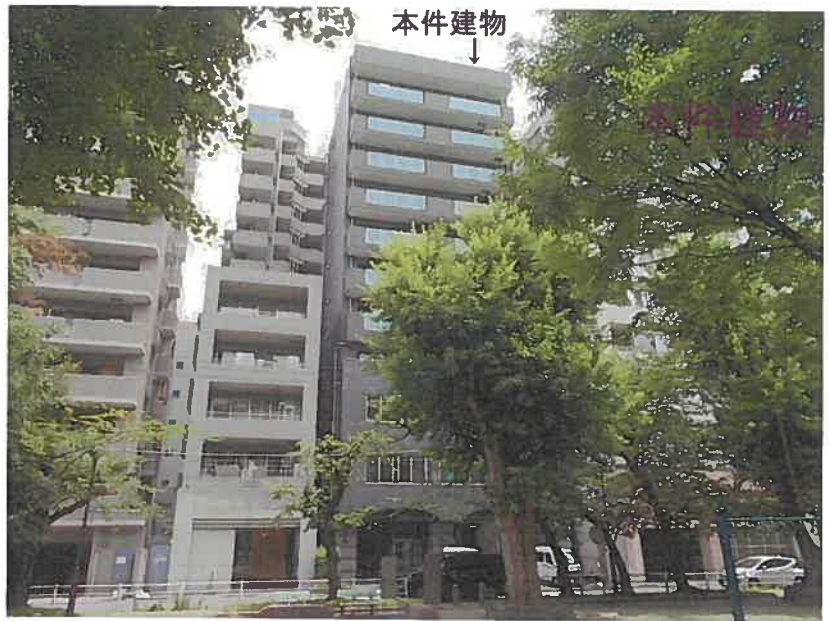
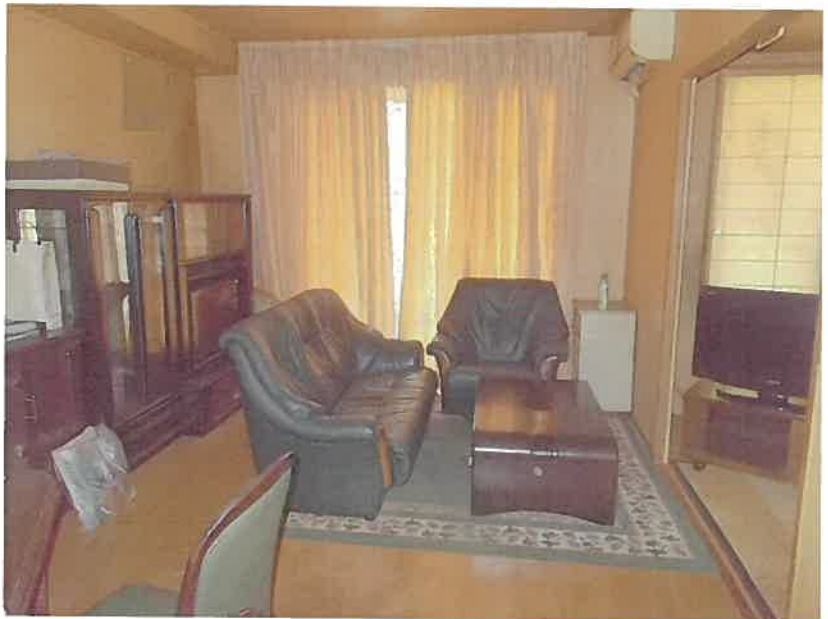
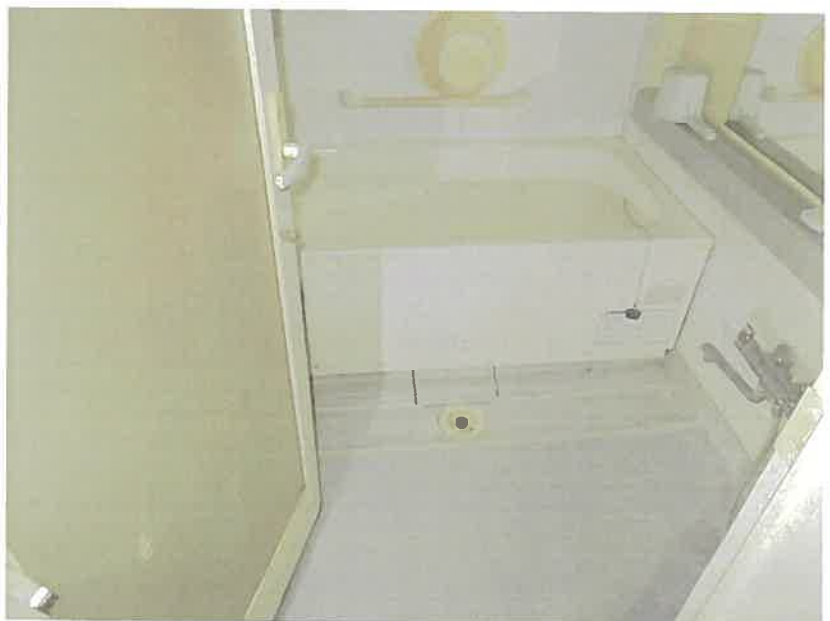
- 1 本件各物件の状況は、土地建物位置関係図、建物間取図及び添付写真のとおりである。
- 2 郵便受けには B 及び C の姓が表示されていたが、表札には表示はなかった。
- 3 立入調査を実施したところ、在室者はおらず、室内には日常使用される動産と前々建物所有者 B 宛の公共料金関係書類（水道）、前建物所有者 C 宛の郵便物等が存在した。玄関扉はガムテープで目張りされ、LDK には染みと異臭が残っており、和室の窓ガラスには損傷が見られた。
- 4 室内は、死亡時の状態で動産等が残されており、登記記録には C の死亡日について推定令和 5 年 5 月 10 日と記載されていることから、長期間出入りはないものと思われた。なお、唯一の相続人である本件建物所有者 A は住居所不明となっている。
- 5 本件建物の占有状況については、上記資料及び現場の状況から、前記のとおり認定した。

| <p>特 記 事 項</p> | <p>＜保守管理の状態について＞</p> <ul style="list-style-type: none"> <li>・ マンション管理会社担当者及び管理人の陳述によれば、本件専有部分の前所有者は、令和 5 年 6 月頃に、室内で孤独死したとのことであり、事件性はなく病死と思われるとのことである。</li> <li>・ 遺体は運び出されているが、特殊清掃等を行われておらず、LDの床に体液血液によるものとみられる汚れがあり、そのまわりに、大量のごく小さい虫の死骸と思われるものがみられる。また、臭いも感じられた。</li> <li>・ 遺品整理は行われておらず、家具、家電、寝具、衣類、生活用品等が残置されている。</li> <li>・ 内装は、経年劣化しており、キッチンの内壁・天井壁紙等、床フローリングは、ひどく汚れている。また、各居室の天井・内壁壁紙は全体的に着色しており、床フローリングも全体的に汚れが目立っている。</li> <li>・ 設備は、経年劣化しており、システムキッチンとトイレの便器内側は、ひどく汚れている。</li> <li>・ 和室は、開口部の窓がひび割れており、上にガムテープが貼られている。また、障子紙がひどく汚れているほか、破れもみられる。</li> </ul> |

本件は都市型の区分所有建物であり、買受人が投資用不動産として保有することも社会的・経済的観点から合理的と判断されるので、積算価格と収益価格を求めて、これらを調整して得た価格に基づき、競売市場を前提とした評価額を下記のとおり決定した。なお、室内の状況等に鑑み、特殊清掃及び遺品整理（残置物処分）費用等を考慮した調整後の価格に、心理的瑕疵を考慮した市場性修正を施すことにより、評価額を決定した。
