## 期 間 入 札 の 公 告

## 現況調査報告書

# 土地建物位置関係図

## 評 価 書

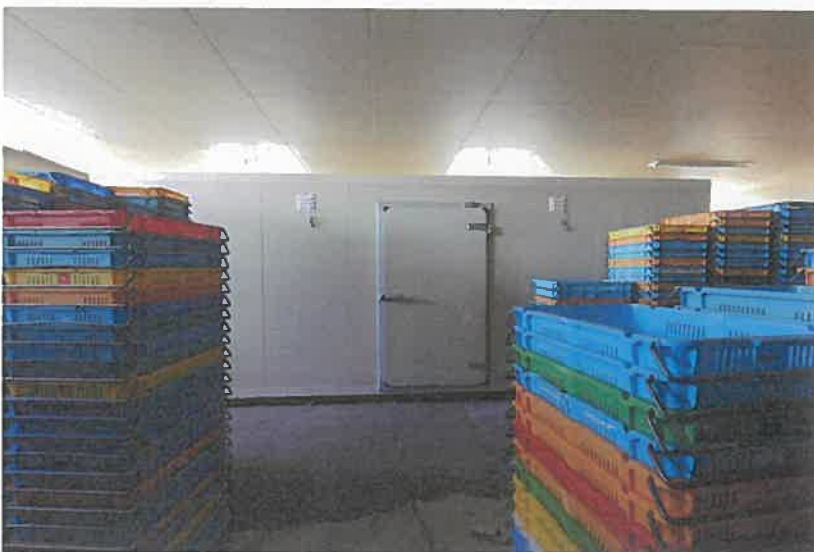
3

- (2) 本件建物内にある次のプレハブ冷凍庫は、当社と本件の所有者との間で締結された割賦販売契約に基づく所有権留保物であったが、同冷凍庫は換価価値がなく、回収・撤去を行わないという判断に至ったために、同冷凍庫に関する所有権を放棄する。これにより、同冷凍庫の取扱いにつき当社は異議を述べない。
    - ・ 綾の国建設事業(協組)製 プレハブ冷凍庫 一式(設置場所: 本件建物内3階)
 (立入調査時において、本件建物の3階に同冷凍庫は存在した(写真3のとおり)。なお、本件建物内には、同冷凍庫の他にも、複数の冷凍庫が存在するが、これらはいずれもその大きさや設置の状況及び利用状況等からして、本件建物の附合物又は従物と認められるので、いずれも本件建物の設備等として本件の売却対象に含まれるものと考えられる。)
