## 期間入札の公 告

建物の名称 アルシオン河辺

## 現況調査報告書

評価書

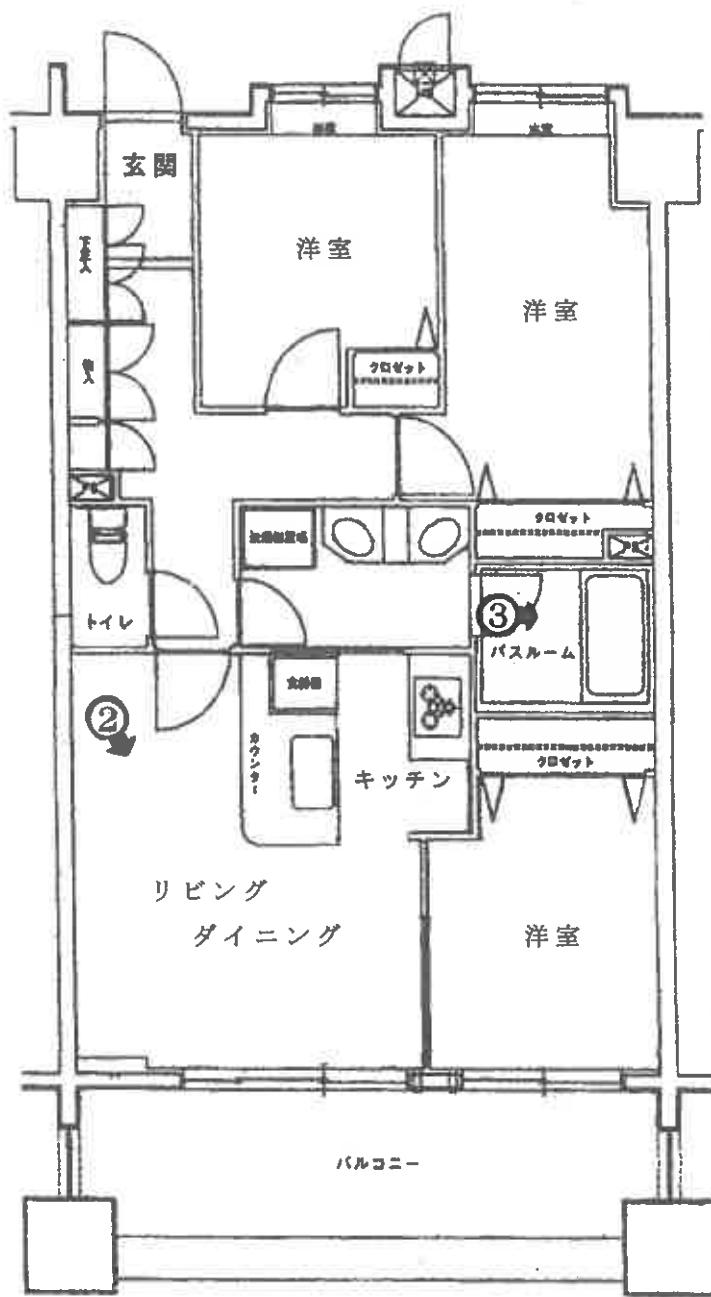
写真撮影位置と方向

- 1 本物件の状況は、土地建物位置関係図、建物間取図及び添付写真のとおりである。
- 2 本件建物は、令和7年4月18日の調査期日において、室内に立ち入ったところ、日常生活に必要な家具、家電、什器備品が存在せず、居住者の存在を推認させる徵表は全く存在しなかった。
- 3 本件建物の占有状況については、ライフライン調査の結果及び上記現場の使用状況から、2枚目とのおり認めた。

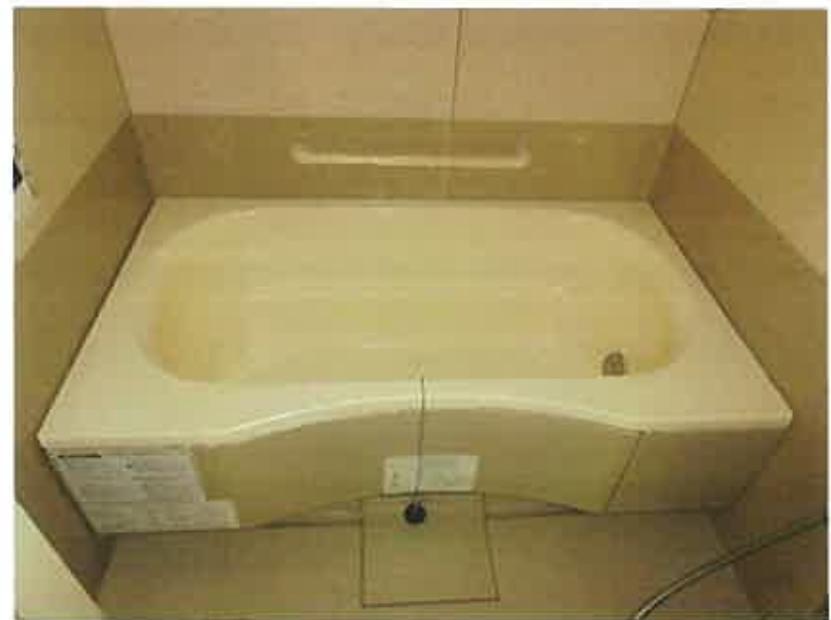
3

構造・種類	鉄筋コンクリート造1階建・居宅				
位 置	9階に位置する中間部屋(採光は南西・北東の二面)				
床 面 積	専 有 面 積	61.84m <sup>2</sup> (登記記載)			
間 取 り	3LDK (LDK、洋室(3)、浴室、洗面室、トイレ等)				
バルコニー等	南西側にバルコニーがある。				
仕 様	天 井 床 内 壁 設 備 そ の 他	クロス等 フローリング等 クロス等 台所・洗面室・浴室・トイレ等			
保守管理の状態	概ね普通 ※但し、空室の状態であるため、特記事項に留意を要する。				
管 理 費 等	管 理 費 修 繕 積 立 金 合 計 滞 納 額 備 考	月 額 月 額 月 額 滞納額合計 上記滞納額に遅延損害金6,145円(日歩5銭)が加算される。今後も滞納が続くことが予測される。	11,100 円 8,490 円 19,590 円 137,130円 (令和7年3月末日現在) 上記滞納額は令和6年9月分～令和7年3月分の合計		
専有部分の利用状況等	◇ 物件1専有部分は、所有者が空室の状態で所有し占有している(詳細は「現況調査報告書」参照)。				
特 記 事 項	◇ 室内は、特段目立った破損箇所や汚れ等ではなく、全体としての保守管理状況は概ね経年相応であるものと認められた。 ただし、空室の状態であったため、建物及び設備等の不具合の有無については不明であることに留意を要する。

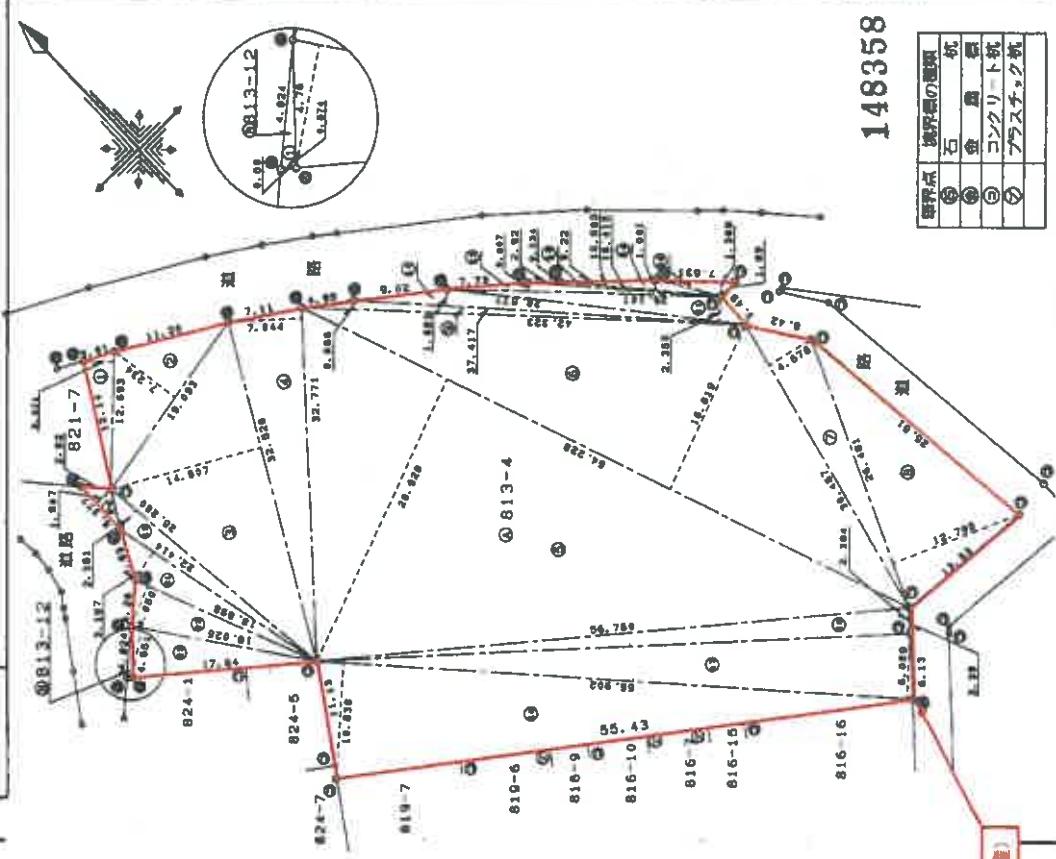
地積測量図

総合面積 2962.434300 m<sup>2</sup>
