期 間 入 札 の 公 告

建物の名称 サンクレイドル八王子北野

## 現況調査報告書

## 評 価 書

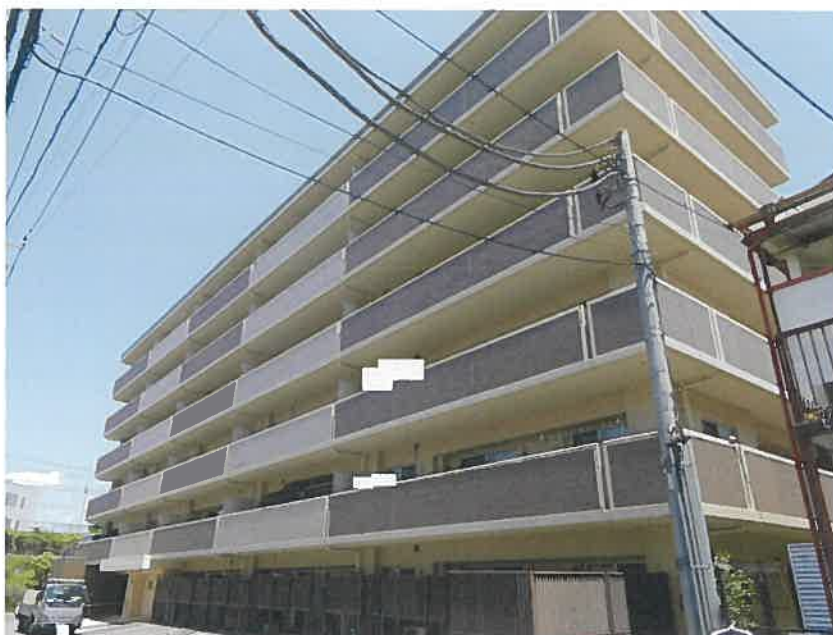
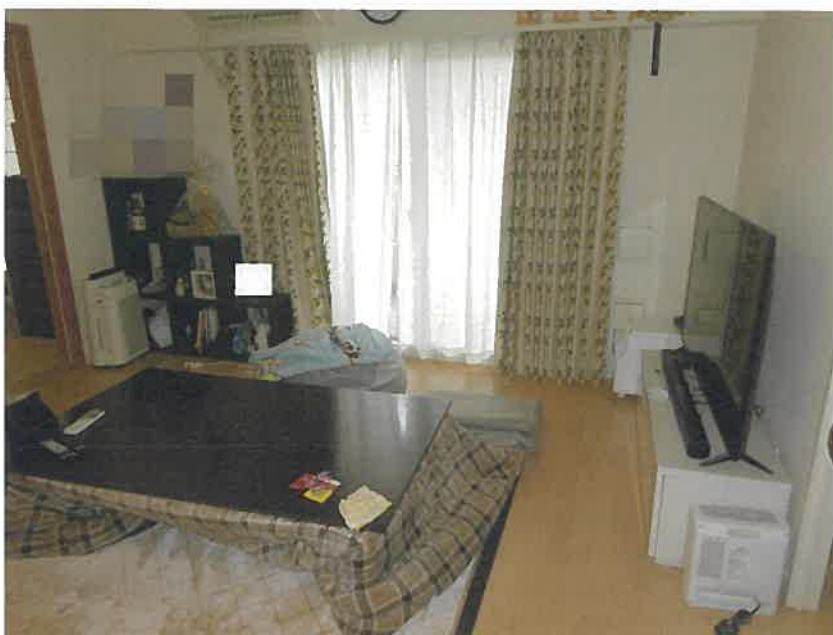
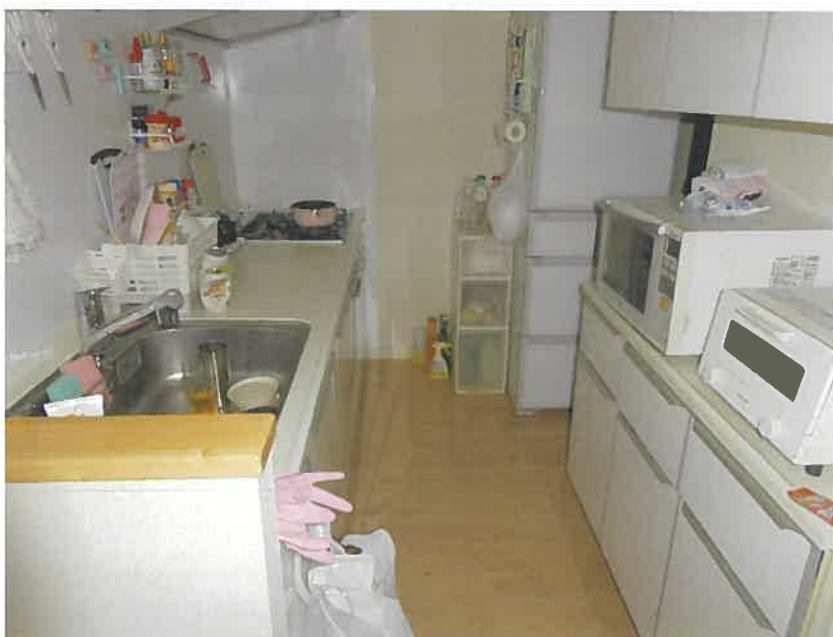
◀○: 写真撮影位置と方向

- 1 本件各物件の状況は、土地建物位置関係図、建物間取図及び添付写真のとおりである。
- 2 本件建物の占有状況については、前記関係人の陳述及び現場の状況から、前記のとおり認定した。

| 特 記 事 項 | 台所のフローリング表面に小さな傷が認められたものの、その他は特に目立った汚れ、摩耗、劣化、損傷等は認められず、室内全体としては経年に比して綺麗な状態であった。なお、建物所有者によると本件建物購入時よりリフォーム等は実施していないが、特に緊急に修繕を要する不具合はないとのこと。本件建物の全部事項証明書によると現所有者は平成28年に住宅再生事業を行う不動産業者より本件建物を購入している。経年に比して綺麗な状態であることから、なんらかのリフォームが実施された状態の建物を購入したものと予測されるが、詳細は不明。 | |
