## 期 間 入 札 の 公 告

| | 構 造 | 木造瓦・亜鉛メッキ鋼板葺 2 階建 |

# 現況調査報告書

# 評 価 書

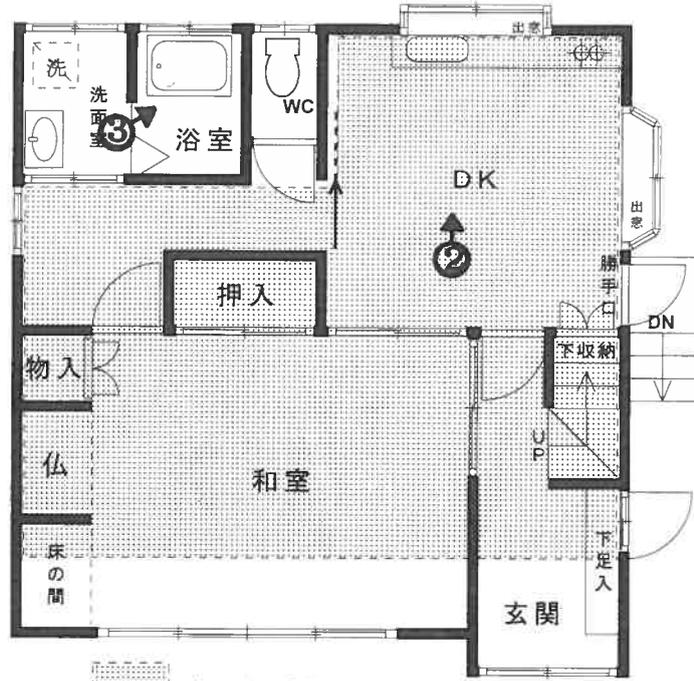
1F

←○ 写真撮影位置と方向

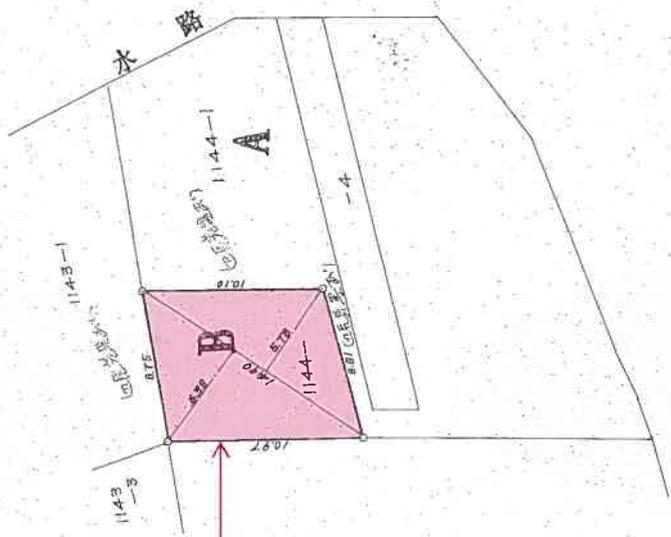
地積測量図

物件1土地

地番	求積表(三斜法)			面積
	底辺	高さ	倍積	
1144-1	14.90	6.36	95.0620	538.66㎡
	14.90	5.78	88.1220	
		計	183.1840	90.59㎡
		/2	90.5920

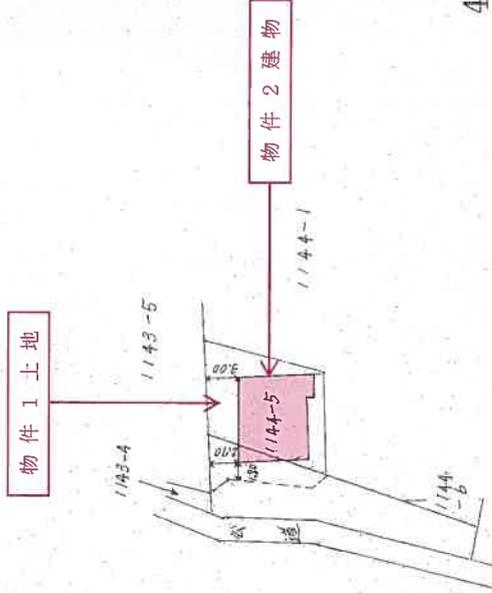
建築物図面

$$7.28 \times 7.28 = 52.9984$$

$$0.45 \times 1.82 = 0.8190$$

合計 53.8174  
床面積 53.8174㎡

$$0.91 \times 4.55 = 4.1405$$

$$5.46 \times 7.28 = 39.7488$$

合計 43.8893  
床面積 43.8893㎡
