## 期 間 入 札 の 公 告

| | 構 造 | 木造スレートぶき2階建 |

# 現況調査報告書

## 評 価 書

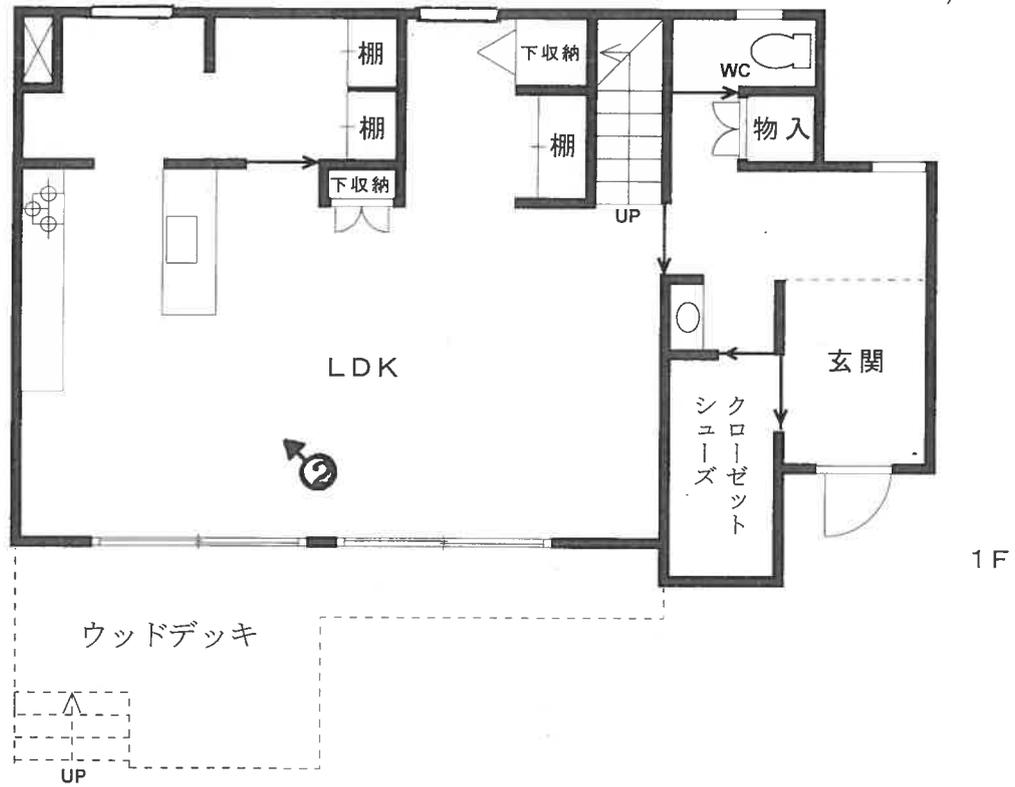
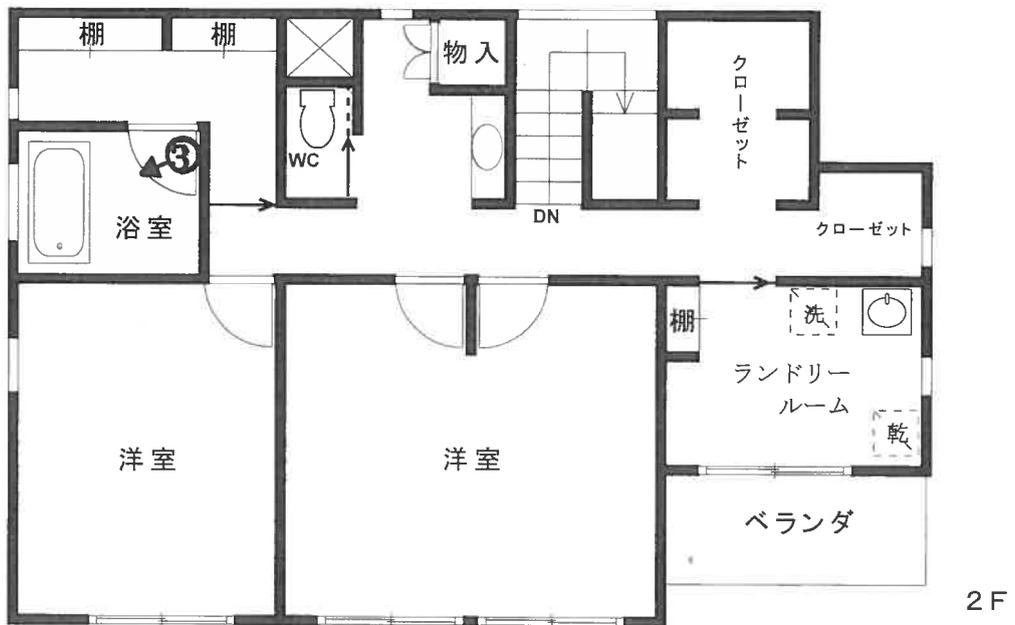
←○ 写真撮影位置と方向

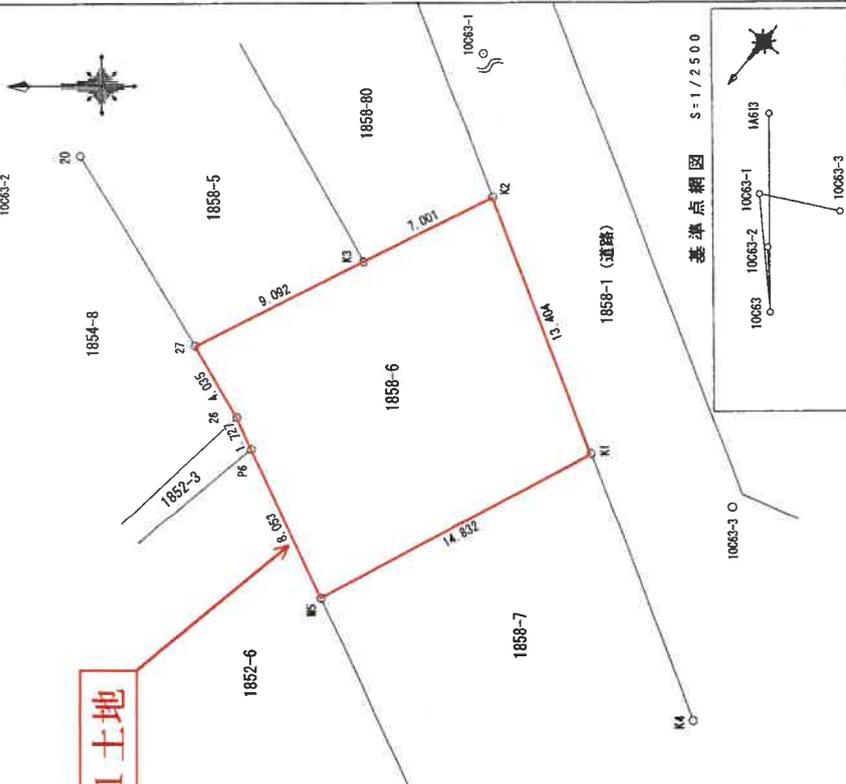
地積測量図

求積表

地番	1858-6	$X_n$	$Y_n$	$X_{n-1}$	$Y_{n-1}$	距離
K1	-47941.664	-37858.096	-941622.22624	-47941.664	-37858.096	13.404
K2	-47937.031	-37845.518	-452765.257795	-47937.031	-37845.518	7.001
K3	-47930.770	-37848.651	345197.405540	-47930.770	-37848.651	9.092
27	-47922.639	-37852.720	363205.680981	-47922.639	-37852.720	4.035
26	-47924.631	-37856.230	244367.693469	-47924.631	-37856.230	1.727
P6	-47925.308	-37857.819	427925.075132	-47925.308	-37857.819	8.053
M5	-47928.621	-37865.159	13276.228017	-47928.621	-37865.159	14.932
合計		面積		合計面積		
		207.6986400		207.69		m <sup>2</sup>

座標一覧表

測地系	世界測地系 2011
座標系	東京
縮尺係数	0.999918
測量年月日	令和 4 年 5 月 8 日

縮尺 1 / 250

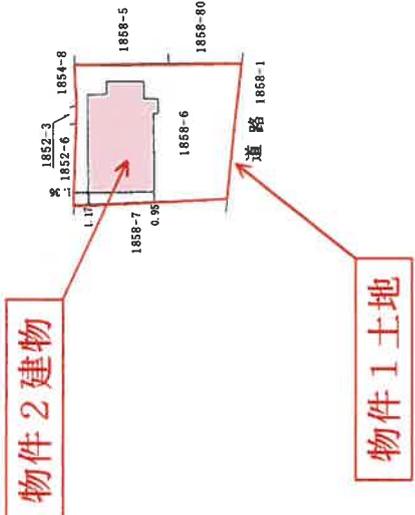
# 建物図面・各階平面図写

求積表

1.265 × 3.640	4.604600
0.455 × 5.460	2.484300
1.365 × 6.825	9.316125
7.735 × 6.370	49.271950
<b>合計</b>	<b>65.676975</b>
床面積	65.67 m <sup>2</sup>

1.265 × 3.640	4.604600
1.820 × 5.460	9.937200
7.735 × 7.280	56.310800
<b>合計</b>	<b>70.852600</b>
床面積	70.85 m <sup>2</sup>
