## 期間入札の公告

| | 構 造 | 木造スレート葺2階建 |

## 現況調査報告書

## 評 価 書

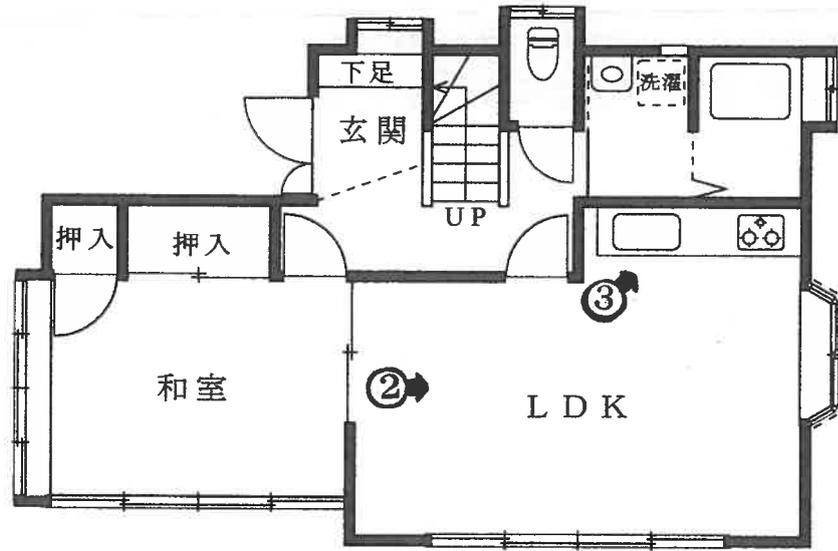
1階

- 1 本物件の状況は、土地建物位置関係図、建物間取図及び添付写真のとおりである。
- 2 本件建物は、令和7年11月28日の調査期日において、室内に立ち入ったところ、居住者の存在を推認させるような生活感はなく、長期不在の状況が窺われた。室内全体に雑品類が広範囲に散乱、堆積しており床面の状態を十分に確認することができなかった。
- 3 2階のトイレと推定される部屋には物品が積み上げられており、便器等の設置が確認できなかった。トイレ西側の部屋は、ドアの前には障害となる物品が置かれており、全く内部への立入りができなかった。2階東側の部屋についても奥から入口にかけて物品類が天井付近にまで山積しており、室内に立ち入ることが不可能であった。2階については屋根裏収納庫の設置された洋室のみが確認できたが床面の状態は目視確認できていない。
- 4 1階玄関付近の東側壁面には、小動物の通路と推定される直径約10cm弱の穴が存在した。
- 5 本件建物の占有状況については、ライフライン調査結果、公共料金関係書類の存在及び現場の使用状況から2枚目のとおり認めた。

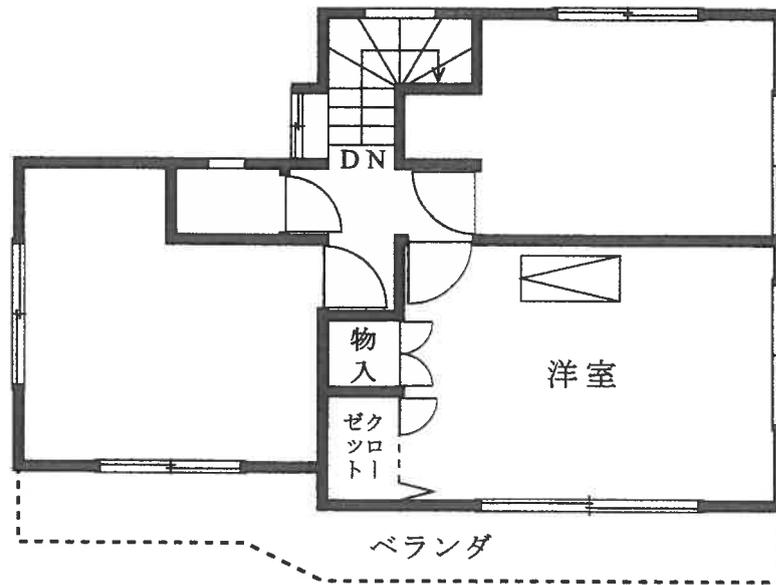
2階

屋根裏収納有り

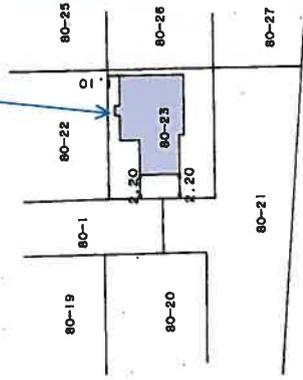
建物平面図

0.45 X 0.91	=	0.4095
1.82 X 5.91	=	10.7562
3.64 X 9.10	=	33.1240
0.45 X 5.46	=	2.4570
合計		46.7467
床面積		46.74 m <sup>2</sup>

3.64 X 3.64	=	13.2496
5.91 X 5.46	=	32.2686
合計		45.5182
床面積		45.51 m <sup>2</sup>
