## 期 間 入 札 の 公 告

建物の名称 ライオンズマンション八王子南町

# 現況調査報告書

# 評 価 書

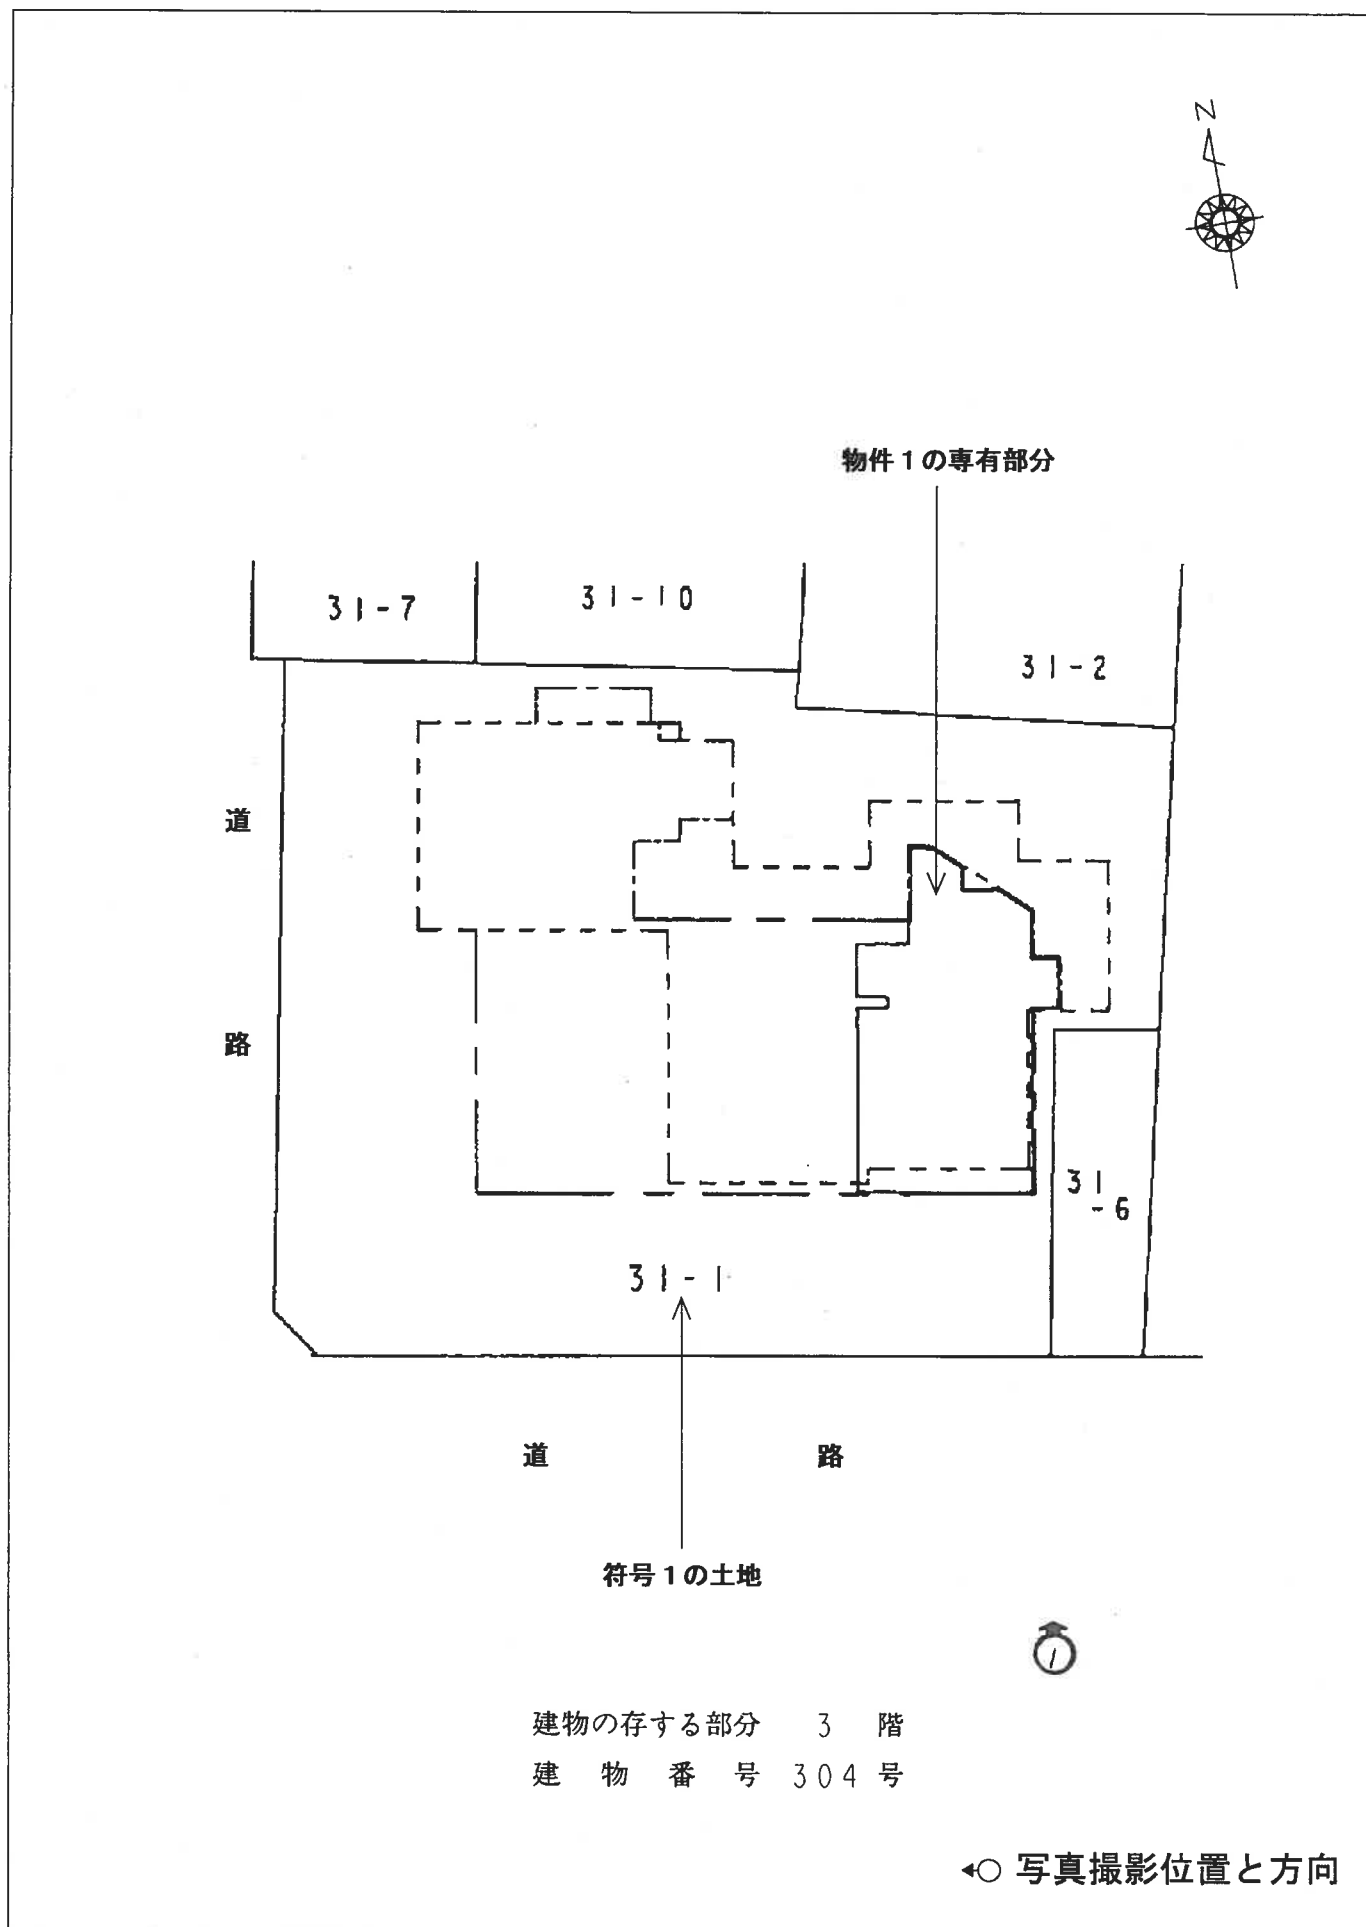
# (土地建物位置関係図)

- 1 本件各物件の状況は、土地建物位置関係図、建物間取図及び添付写真のとおりである。
- 2 郵便受けの表示は所有者の姓である。表札の表示はない。
- 3 ライフライン調査の結果、水道の契約者は所有者であるが、電気及びガスは停止している。
- 4 立ち入り調査したところ、残置物は多いが、衣類や寝具、靴、家電などは存在しない。所有者の住所は本物件以外である。
- 5 所有者に照会書を送付したが、回答を得られなかった。
- 6 本件建物の占有状況については、上記資料及び現場の状況から、前記のとおり認定した。

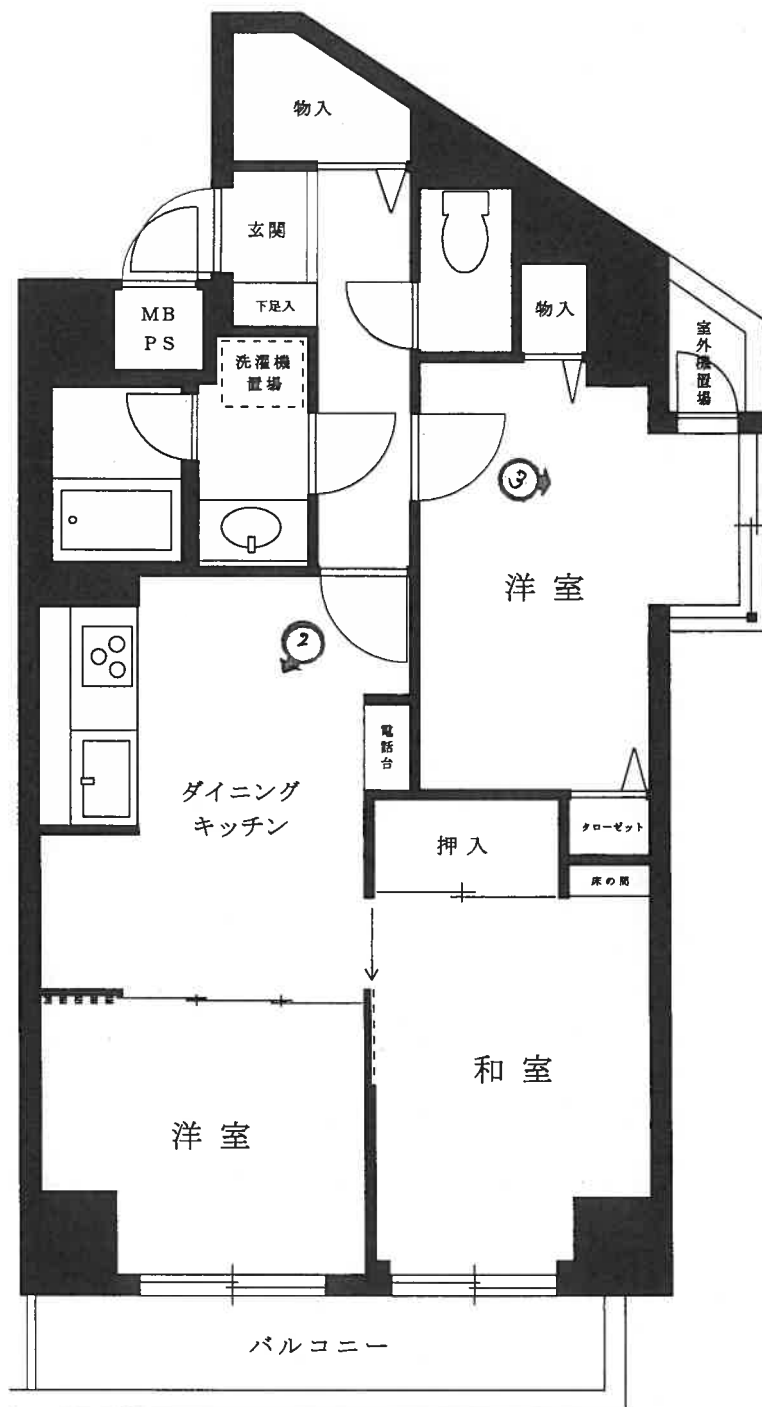
建物 3 0 4

構造・種類	鉄骨鉄筋コンクリート造1階建・居宅		
位 置	3階端部に位置する角部屋(採光は南・東の二面)		
床 面 積	専 有 面 積	57.60㎡(登記記載)	
間 取 り	3DK DK、洋室(2)、和室、浴室、洗面室、トイレ、物入等)		
バルコニー等	南側にバルコニーがある。		
仕 様	天 井	クロス等	
	床	フローリング、カーペット・畳等	
	内 壁	クロス等	
	設 備	台所・洗面室・浴室・トイレ等	
	そ の 他		
保守管理の 状態	やや劣る	※但し、空室の状態であるため、建物及び設備等の不具合の有無については不明であることに留意を要する。	
管 理 費 等	管 理 費	月 額	13,600 円
	修 繕 積 立 金	月 額	10,150 円
	合 計	月 額	23,750 円
	滞 納 額	滞納はない。(令和8年1月21日現在)	
備 考	管理費等に関する回答書には、「滞納が発生した場合、滞納額を競落人に請求します。滞納が発生した場合、遅延損害金を競落人に請求するか未定です。(総会決議を経て請求できることが管理規約に定められております)」との記載がある。		
専有部分の 利用状況等	◇物件1専有部分は、所有者が空室の状態です所有し占有している(詳細は「現況調査報告書」参照)。		
特 記 事 項	◇室内の内装には経年使用に伴う変色や汚れが見られた。また、玄関側の洋室には古新聞・書籍・雑誌が山積みになっていたほか、バルコニー側の洋室には棚やテーブルが残置されていた。
