期 間 入 札 の 公 告

- 1 所 在 青梅市勝沼三丁目
地 番 92番4
地 目 宅地
地 積 131.11平方メートル
- 2 所 在 青梅市勝沼三丁目92番地4
家屋 番号 92番4
種 類 居宅
構 造 木造瓦葺2階建
床 面 積 1階 57.91平方メートル
2階 48.60平方メートル
- (附属建物)
- 符 号 1
種 類 物置
構 造 木造亜鉛メッキ鋼板葺平家建
床 面 積 5.76平方メートル

現況調査報告書

評 価 書

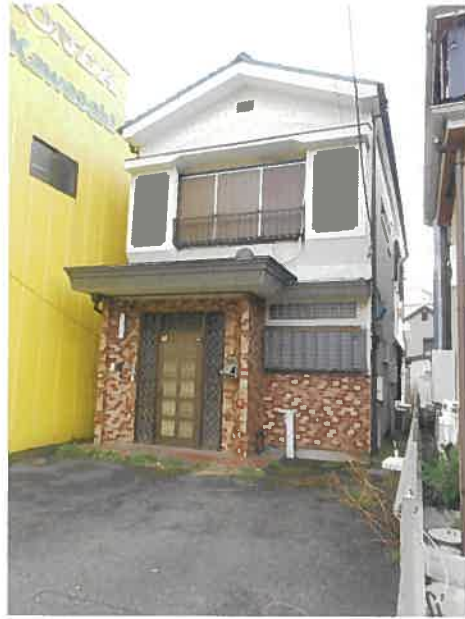
- 1 本物件の状況は、土地建物位置関係図、建物間取図及び添付写真のとおりである。
- 2 本件建物は、令和8年3月27日の調査期日において、室内に立ち入ったところ、居住者の存在を推認させる徴表はなく、残置動産の状況から法人事務所として使用されていた形跡が窺われた。
- 3 本件建物の占有状況については、郵便受け表示、公共料金関係書類の存在及び現場の使用状況から2枚目のとおり報告する。
