期 間 入 札 の 公 告

| | 構 造 | 木造スレート葺2階建 |

現況調査報告書

評 価 書

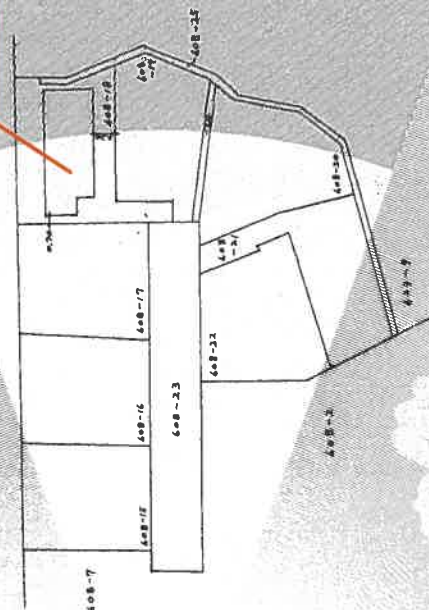
物件2建物

建物各階平面図

登録番号	608-18
建物の所在	八王子市打越町608番地18
