期 間 入 札 の 公 告

東京地方裁判所立川支部民事第4部

現況調査報告書

評 価 書

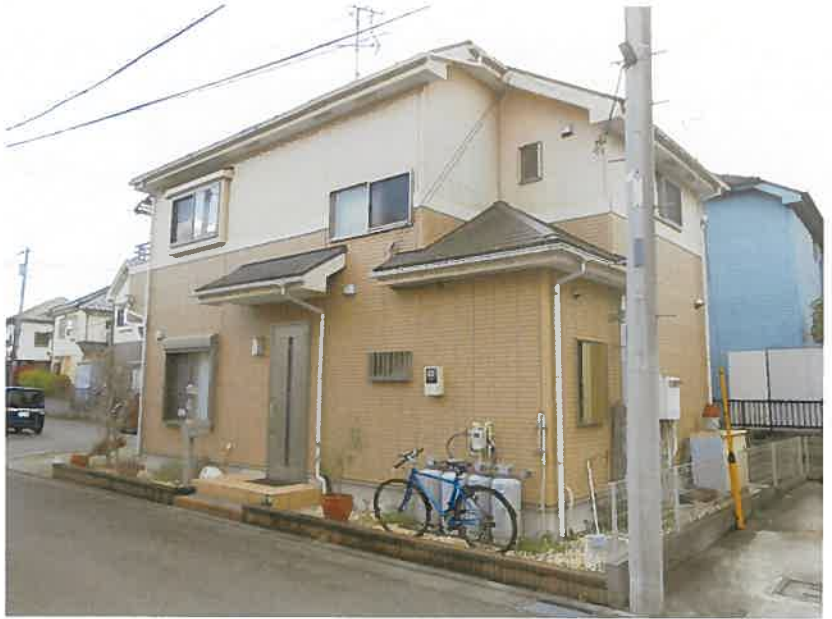
1

関係人の陳述等	
陳述者 (当事者等との関係)	陳述内容等
■所有者	<ol style="list-style-type: none">1 本件建物は、私が住居として使用しています。それ以外に使用する者はいません。2 本件建物の2階西側部分の雨樋は、3年前のゲリラ豪雨が原因で敷地内に落下しました。現在も補修していません。3 本件土地には電柱が設置されていますが、電柱設置使用料として年額800円の振込入金があります。4 本件土地の南側に駐車している原動機付自転車は私の名義です。 (令和8年3月27日面接聴取)

1階	48.60 m ²	2階	45.36 m ²	延床面積			93.96 m ²
1階	48.60 m ²									
2階	45.36 m ²									
延床面積										
	93.96 m ²									
現況用途等	種 類 間 取 り	居宅 4LDK(洋室×3 + 和室×1)								
品 等	普通									
保守管理の状態	普通									
建物の利用状況	* 本建物は、建物所有者が居宅として使用し占有している。したがって、本建物に利用権減価が無いものとして評価を進める。									
特 記 事 項	* 本建物は、新築時に建築確認の検査済証の交付を受けている。 * ①建物共所有者によると、今までに外部・内部共に大きなリフォームを行っていないとのことである。②ガスコンロが不具合で使用できない。③3～4年前に強風により建物の南西側の軒樋が、脱落しており、一部破損していた。
