# 期 間 入 札 の 公 告

1 所 在 西多摩郡日の出町大字平井字三吉野下平井

## 現況調査報告書

## 評 価 書

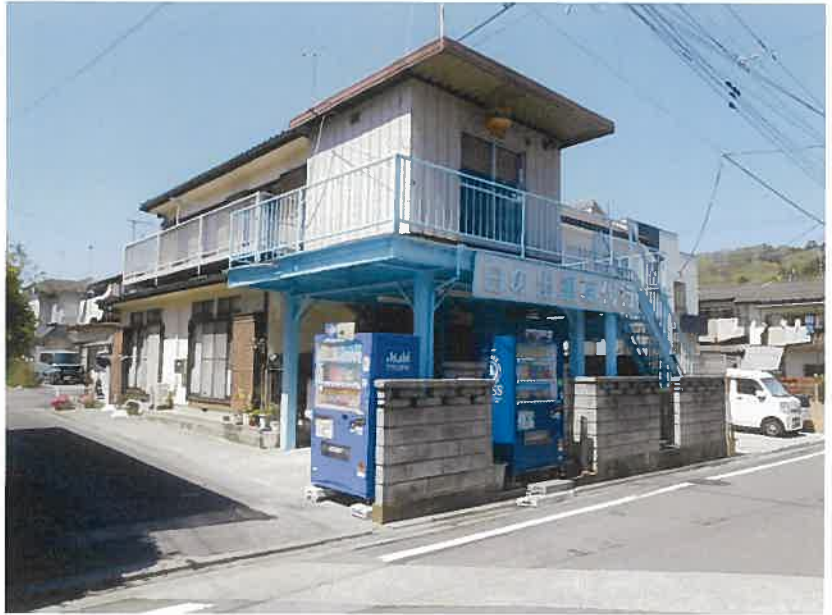
1

| 区 分 | 主である建物 | |
|---|---|---|
| 特 記 事 項 | <p>① 物件2建物とみられる建築確認済証の発行記録(昭和56年3月)が存するが、建築面積、延べ面積が物件2とは大きく異なっている。また、検査済証の発行記録はなく、物件2建物の遵法性は確認できなかった。</p> <p>なお、上記、確認済証は、昭和56年6月1日施行の新耐震基準以前の旧耐震基準の時代に発行されている。</p> <p>② 建物外部は、過去に修繕が行われた形跡はあるが、外壁にはクラックの跡が多数観察されたほか、基礎や土間コンクリートにもクラックが認められた。また、戸袋や軒先などの木部の腐食、屋根の劣化等が観察された。</p> | |

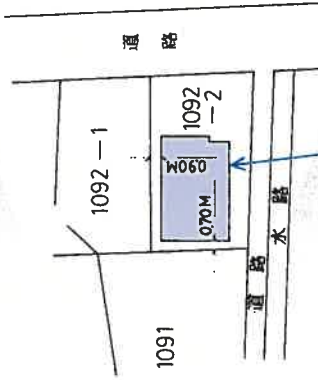
物件 2 建物

| 1 階 | A | 9.10 | X | 6.37 | = | 57.9670 |
| | B | 4.55 | X | 0.45 | = | 2.0475 |
| | 合計 | | | | | 60.0145 |
| 2 階 | A | 1.82 | X | 0.91 | = | 1.6562 |
| | B | 8.19 | X | 4.55 | = | 37.2645 |
| | 合計 | | | | | 38.9207 |
