期 間 入 札 の 公 告

建物の名称 ポートハイム宮元町第2

現況調査報告書

評 価 書

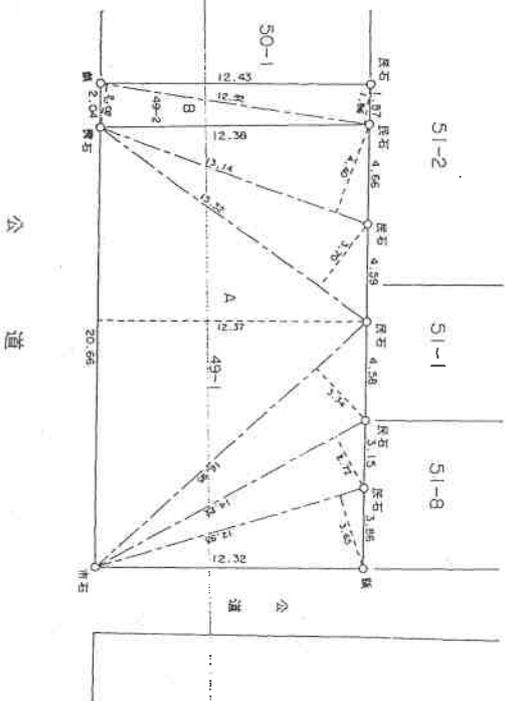
前49-後49-49-1、-2
地積測量図 746071

地番 符号	A 底辺	49-1 高さ	積
1	13.14	4.40	57.8160
2	15.32	3.70	56.6840
3	20.66	12.37	255.5642
4	16.95	3.34	56.6130
5	14.22	2.72	38.6784
6	12.93	3.65	47.1945
		合計	512.5501
		面積	256.27505
		地積	256.27㎡

地番 符号	B 底辺	49-2 高さ	積
1	12.52	1.86	23.2872
2	12.52	2.02	25.2904
		合計	48.5776
		面積	24.2888
		地積	24.28㎡

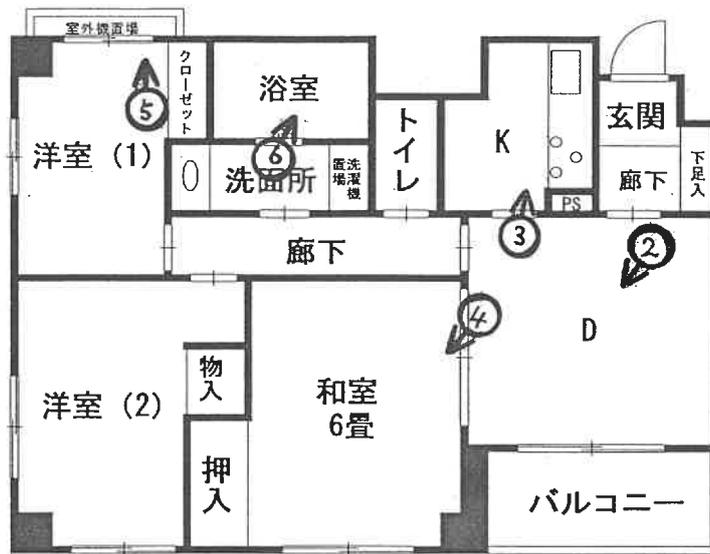
建物間取図

◀○は写真撮影位置・方向

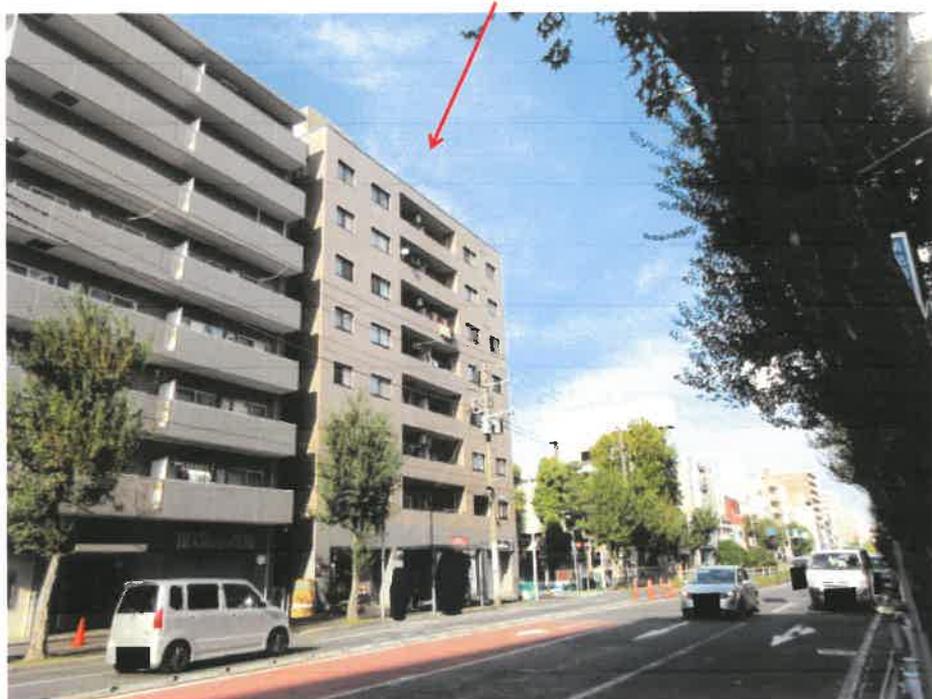
①

物件 1 の存する一棟の建物

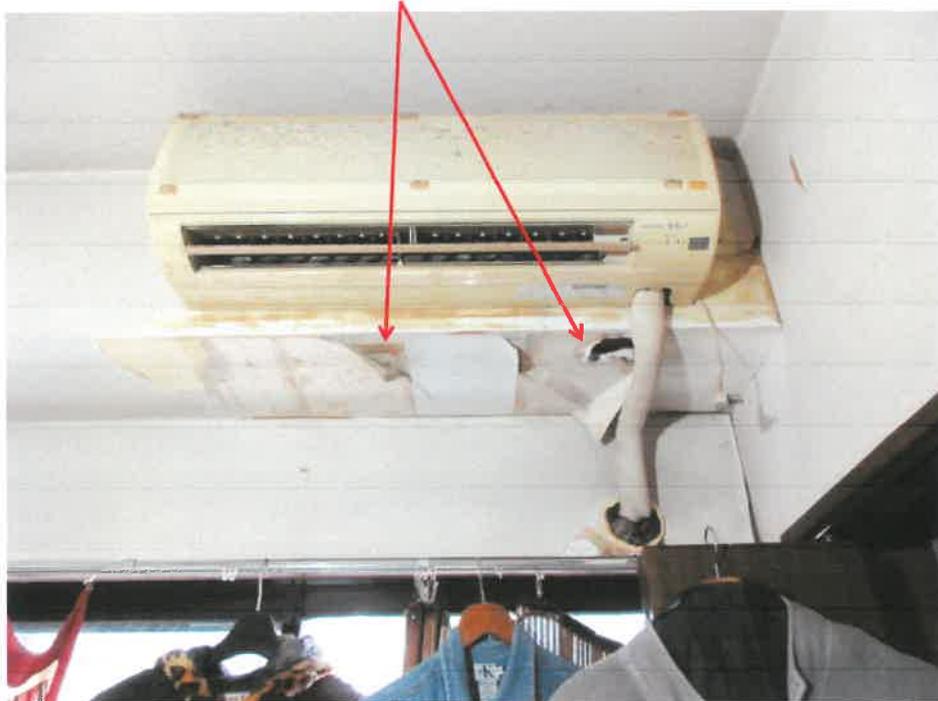
⑤

関係人の陳述等	
陳述者 (当事者等との関係)	陳述内容等
■所有者	<p>1 私は、本件調査には立ち会えません。</p> <p>2 私の妻が立ち会います。</p>
■所有者の妻	<p>1 (1) 私は、所有者の妻です。</p> <p>(2) 本件建物は、夫と私と私たちの息子の総勢3人で居住しています。</p> <p>(3) 他人には貸していません。</p> <p>2 (1) 本件建物の間取りは変更していません。</p> <p>(2) 雨漏りや水漏れ・排水の詰まりはありません。</p> <p>(3) 壁面については、エアコンの下の部分に穴が空いているところとかその他にや壁紙が剥がれているところもあります(写真⑤)。でも、エアコンの所の穴がどうして空いたのかは分かりません。</p> <p>(4) 床については、緩みも傾斜もありません。</p> <p>(5) でも、給湯器が壊れたままなので、本件建物ではお湯が出ません。</p> <p>(6) トイレでタンクの水を出すと、詰まってしまいトイレから水があふれ出してしまいます。だから、タンクの水は出さないようにしています。そのため、トイレを使用した後は、キッチンでヤカンに水を汲んできて、その水で流しています。</p>

壁面の損傷状況

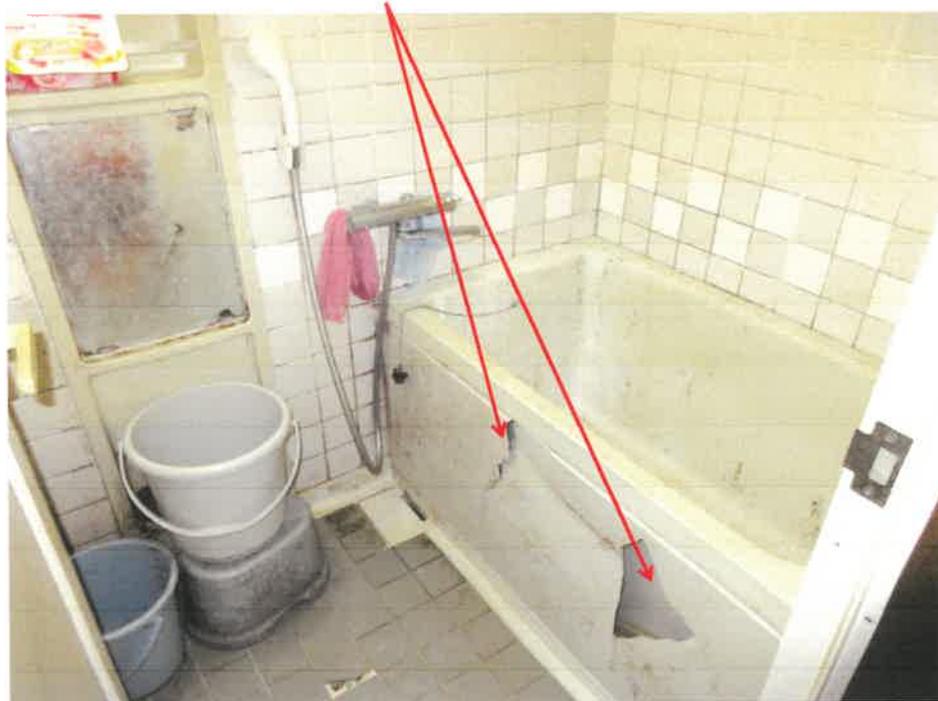
- 2 (1) 本件建物には、関係人の陳述にある損傷以外にも以下のとおり損傷等が見受けられた。
 - ① 壁紙の剥がれは数か所で見受けられるが、特に洋室(2)では壁面の大半の壁紙が剥がれている様子が認められ、代替の紙片が貼付されているように見受けられたが、専門業者による修復とは思われない。
 - ② 浴槽の外部側面が大きく割れたような穴が空いている状態であった(写真⑥)。
 - ③ ダイニングの床には擦り切れたような損傷が見受けられた。
 - ④ 洗面所の壁面について、洗濯物等の湿気により壁面が腐蝕しているのではないかとと思われる損傷が見受けられた。
 - ⑤ キッチンの壁面について、ペンキを塗ったかのような損傷が見受けられた。
 - ⑥ 壁面にはカビが発生している状況も数か所で見受けられた。
- (2) 以上のとおり、本件建物は、関係人の陳述も含めて考えると、大きく損傷しているものと思われる(ただし、設備の動作確認はしていない。)

浴槽の損傷状況

構 造	鉄筋コンクリート造1階建		
位 置	8階(801号室)：角住戸 主要開口部の方位：南東向き		
床 面 積	55.13㎡ (登記面積)		
間 取 り	3DK		
バルコニー等	バルコニーあり		
仕 様	天 井	クロス貼等	
	床	フローリング、畳等	
	内 壁	クロス貼等	
	設 備	トイレ、ユニットバス、キッチン等	
	そ の 他	特になし	
保守管理の状態	劣る		
管 理 費 等	管理会社の回答によれば下記のとおり。 令和7年10月31日現在		
		月額	滞納額
	管理費	20,100円	0円
	修繕積立金	10,050円	0円
	CATV使用料	515円	0円
	備 考	—	
専 有 部 分 の 利 用 状 況 等	令和7年11月7日：内部立入調査 所有者が本物件を居宅として使用し、占有している。		
特 記 事 項	<p>① 関係人の陳述によると、雨漏りや水漏れ、排水管の詰まりは無いが、給湯器が壊れているとの事である。また、トイレタンクに不具合があり、トイレの水を使用するとタンクから水が溢れるとの事である。</p> <p>② 各所の内壁等クロスに損傷及び発錆箇所が認められる。特に洋室(2)の壁面クロスの大半が剥がれていた。</p> <p>③ 浴槽の側面の一部が割れており、穴が開いている。</p> <p>④ ダイニングの床に擦り切れたような損傷箇所が存在する。</p> <p>⑤ 洗面所の壁面について、湿気等が原因と思われる損傷箇所が存在する。</p>
