期 間 入 札 の 公 告

- 1 所 在 横浜市港北区新吉田東一丁目
地 番 1 2 3 2 番 4
地 目 宅地
地 積 8 6 . 9 9 平方メートル
- 2 所 在 横浜市港北区新吉田東一丁目 1 2 3 2 番地 4
家屋 番号 1 2 3 2 番 4
種 類 居宅
構 造 木造スレート葺2階建
床 面 積 1階 4 5 . 3 6 平方メートル
2階 3 9 . 6 9 平方メートル
- (附属建物)
- 符 号 1
種 類 車庫
構 造 鉄筋コンクリート造陸屋根平家建
床 面 積 9 . 7 2 平方メートル

現況調査報告書

評 価 書

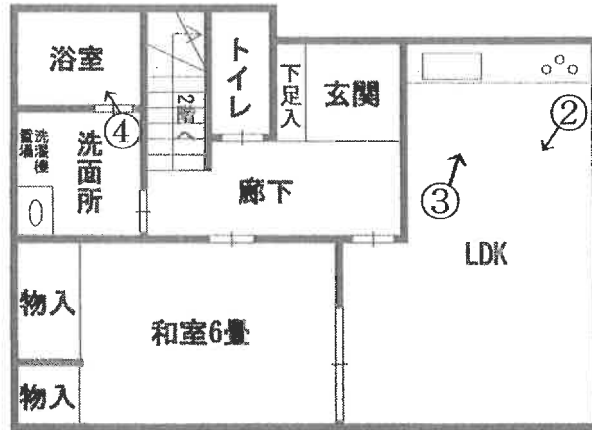
建物間取図

←○は写真撮影位置・方向

区分	主である建物	
建築時期及び 残存耐用年数	建築年月日	平成2年12月26日 新築（登記記載）
	経過年数	約36年
	経済的残存耐用年数	既に経過している
仕様	構造	木造2階建
	屋根	スレート葺
	外壁	外壁ボード等
	内壁	クロス貼等
	天井	クロス貼等
	床	フローリング、畳等
	設備	キッチン、ユニットバス、トイレ等
床面積（現況）	1階：45.36㎡、2階：39.69㎡ 延べ85.05㎡	
現況用途等	現況用途	居宅
	間取り	4LDK（附属資料「建物間取図」のとおり）
品等	普通	
保守管理の状態	やや劣る	
建物の利用状況	令和7年12月24日内部立入調査（占有者不在） 建物所有者（破産管財人）が占有している。	
特記事項	<p>① 検査済証発行済の建物である。</p> <p>② 附属建物である車庫（鉄筋コンクリート造平家建）が存在する。本件では、耐用年数40年（経過年数36年、経済的残存耐用年数4年）として評価した。</p> <p>③ 占有者不在であるため、水回り設備を含む建物使用上の不具合箇所の存在有無は不明である。</p> <p>④ 2階洋室（2）の天井より出入り可能な屋根裏収納が存する（天井高等から床面積には算入しない）。</p> <p>⑤ 室内全般について経年相当の損傷及び汚れ等が存在する（2階洋室（1）等に内壁クロスの損傷箇所が認められる。</p>

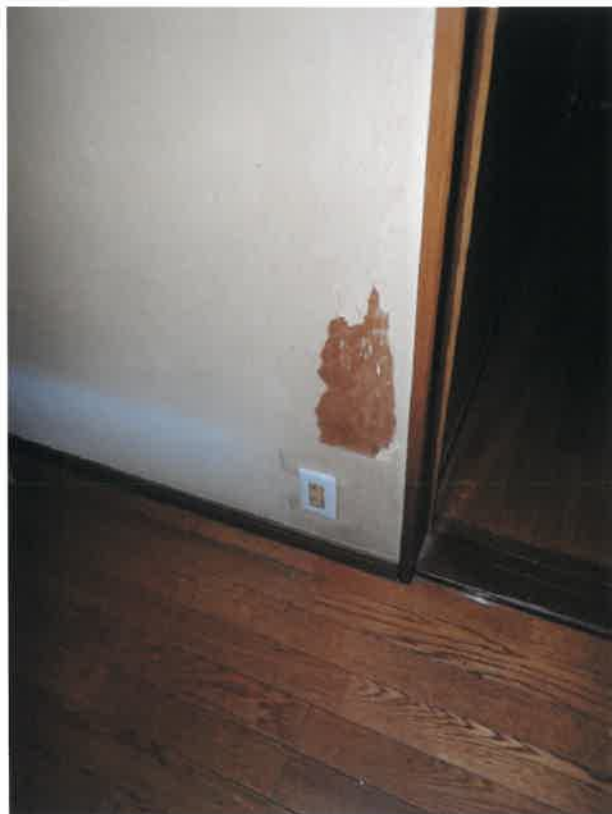
⑥ 壁面損傷の状況

- 1 受命物件の占有者及び占有状況等については関係人の陳述及び立入調査の結果から2枚目のとおりであり、受命物件の状況は写真のとおりである。
- 2 物件2建物は、経年劣化が見られる。
2階の居室内に壁面の損傷が確認された。
- 3 物件2建物の2階上に屋根裏収納が存するが、天井高が低く、床面積には含めないことが妥当と思われる。
- 4 本件土地上に物置が1個置かれているが、基礎は確認されず、定着性のない動産と思料する。
- 5 本件建物の敷地は、評価人の調査によれば、北東側が建築基準法第42条1項で認定される市道に接しているとのことである。

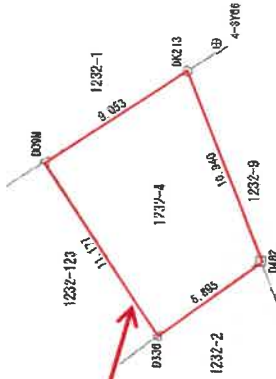
物件1土地

地番	1232-4	Xn	Yn	(Yn+1 - Yn) / (Xn+1 - Xn) * Yn
測点				
DK213		-50697.992	-18086.571	221392.623600
D482		-50701.554	-18095.757	-29483.848808
D336		-50696.018	-18099.947	-221558.457200
D09H		50688.954	-18090.478	28475.690632
			積面積	-173.984376
			北積	86.0921880
			北積	86.99
