期 間 入 札 の 公 告

令和7年(ケ)第341号
令和7年11月13日受理
令和7年12月3日提出

現況調査報告書

評 価 書

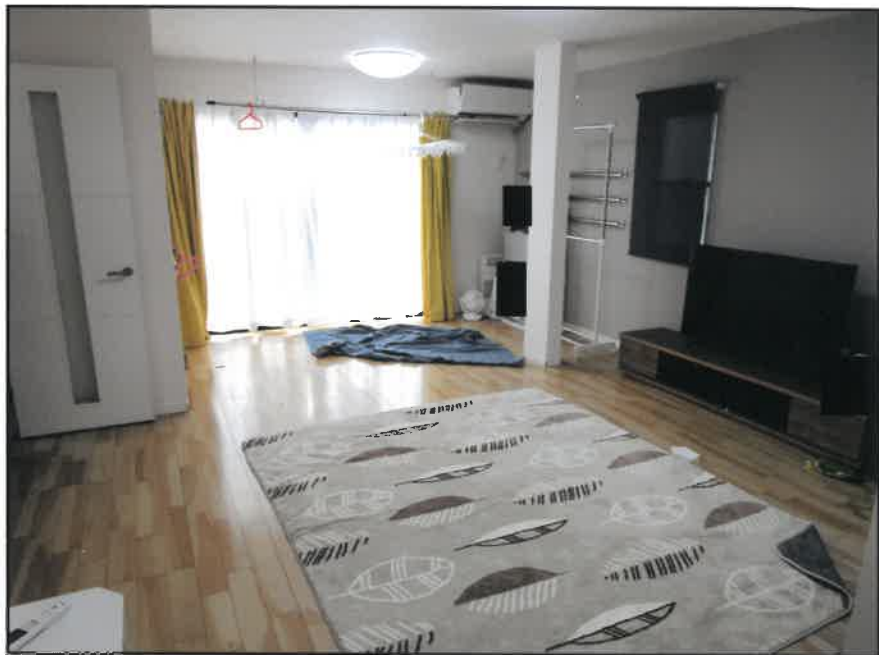
② 建物内の状況ーリビング(1階)

関係人の陳述等	
陳述者 (当事者等との関係)	陳述内容等
<p>■ A (債務者兼所有者)</p>	<ol style="list-style-type: none"> 1 本建物は、私と母と弟の三人で居住しています。 本建物に居住するにあたり、母や弟との間に契約関係や金銭の授受はありません。 2 本建物は、水回りに不具合な所はありません。 1階リビングの壁面に穴が空いている所があります。 1階リビングの網戸が外れています。外に置いてあります。 1階DKの窓の鍵に不具合があります。 1階玄関の下足入の扉の片方が外れていてありません。 2階洋室3の網戸が壊れてしまっておりません。またクローゼットの扉が壊れています。 雨漏りはありません。 結露はありません。 3 建物の傾きは感じません。 4 小型犬二匹を室内で飼っていますが、犬の影響による傷等はありません。 5 本建物は、購入した時に全面リフォームしています。 6 隣地との境界のトラブルはありません。 7 東側隣家の雨水排水管が本土地に越境していると思います。 8 本土地への水道引込管は、鉄管で古く、鉄さびが出るので、工事が必要だと思います。 9 附属建物の車庫の高さが低いため、ミニバン等の車は入りません。
