期 間 入 札 の 公 告

横浜地方裁判所第3民事部

現況調査報告書

評 価 書

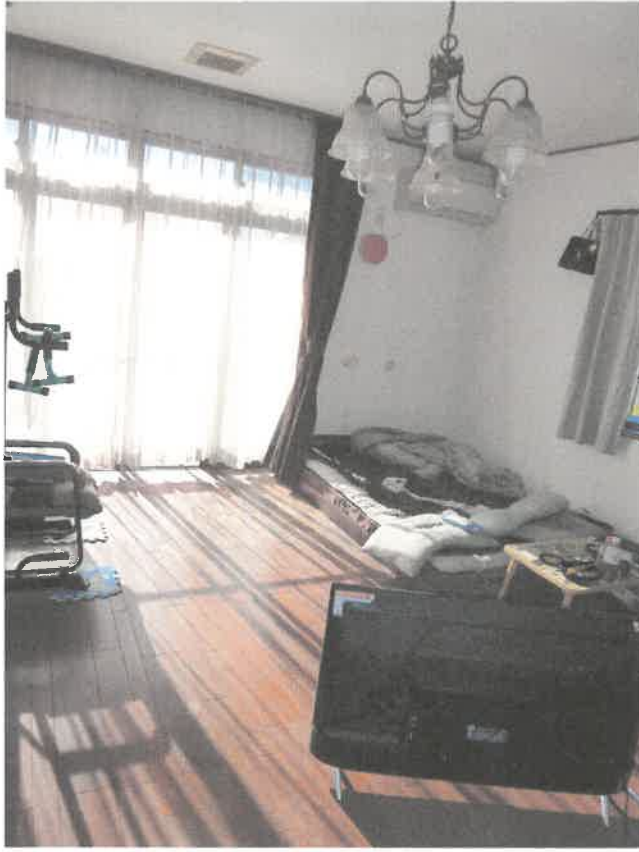
⑥壁面の損傷

執行官の意見
<ul style="list-style-type: none"> ・本件土地建物の現況は、間取見取図及び写真のとおりであるが、本件建物の登記記録上の附属建物は、屋根が撤去されており、外気分断性が無くなっていることから、滅失したものとして報告する。 ・法務局において、本件土地にある建物の登記を調査したが、本件建物以外の登記は存在しない。 ・本件建物の不具合箇所等については、関係人の陳述があるほか、洋室（1）など複数箇所の壁面に穴などの損傷が存在し、各所に使用に伴う損傷、経年劣化等が認められる。また、本件建物の2階には、屋裏収納が存在するが、天井高から、床面積に算入しない。 ・本件建物の占有関係は、関係人の陳述及び立入調査の結果から、Bの独立の占有を認め、その占有権原は、使用借権と認定した。 ・評価人の調査によると、本件土地は、建築基準法上の道路に接している。

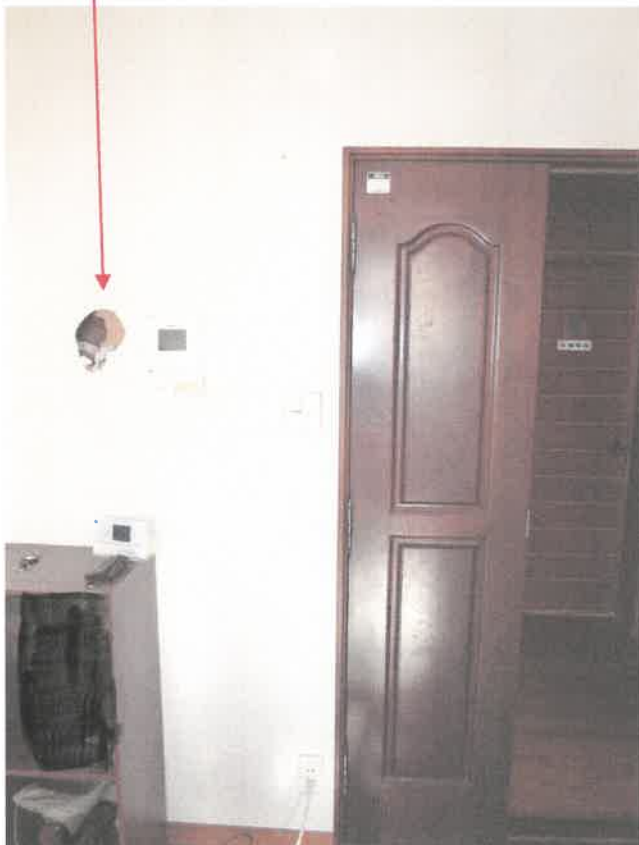
⑦

壁面の損傷
