## 期 間 入 札 の 公 告

2 所 在 横浜市緑区青砥町字山ノ下821番地12  
家屋 番号 821番12  
種 類 居宅  
構 造 木造スレート葺2階建  
床 面 積 1階 95.17平方メートル  
2階 58.32平方メートル  
共有者 A 持分10分の9  
共有者 B 持分10分の1

# 現況調査報告書

評 価 書

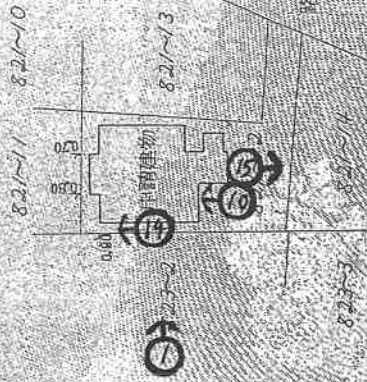
各階平面図

$350 \times 070 = 24,500$   
 $230 \times 945 = 217,350$   
 $230 \times 570 = 131,100$   
 $270 \times 270 = 72,900$   
 $150 \times 280 = 42,000$   
 $\Delta$ 階床面積 957.7 ㎡

$350 \times 270 = 94,500$   
 $900 \times 570 = 513,000$   
 $\Delta$ 階床面積 607.5 ㎡

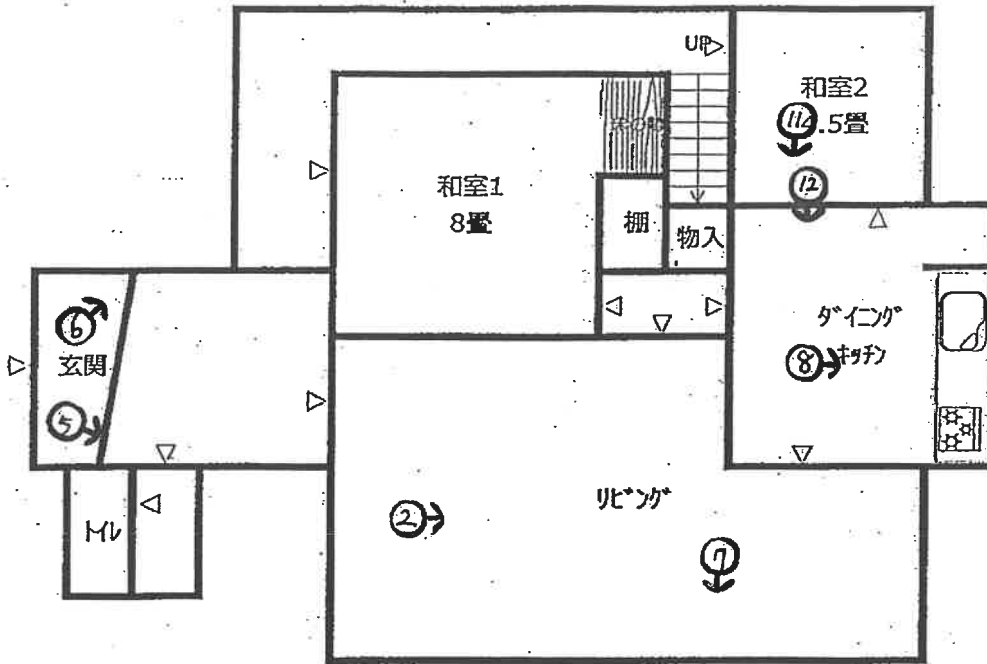
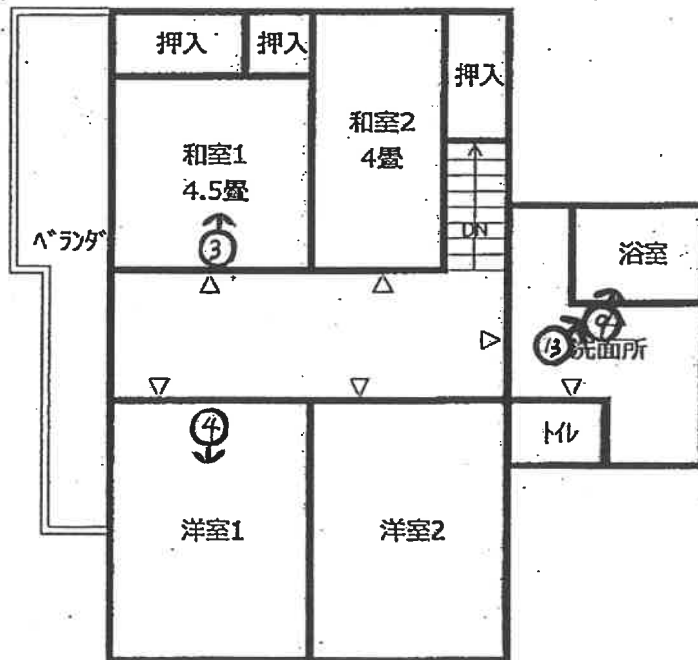
間取図

←○ は写真撮影位置・方向

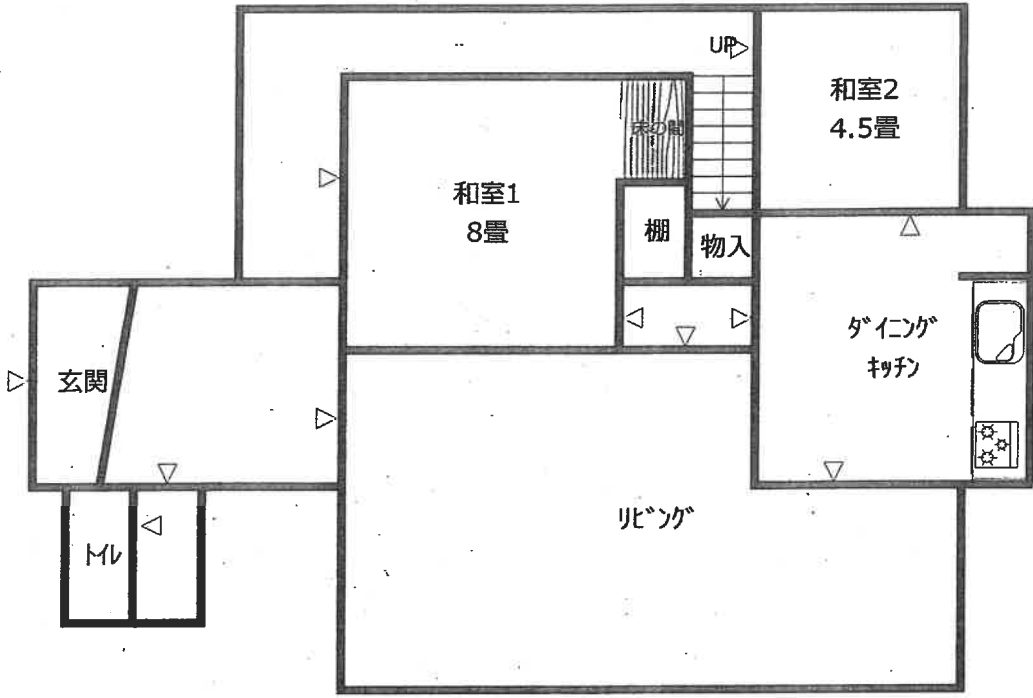
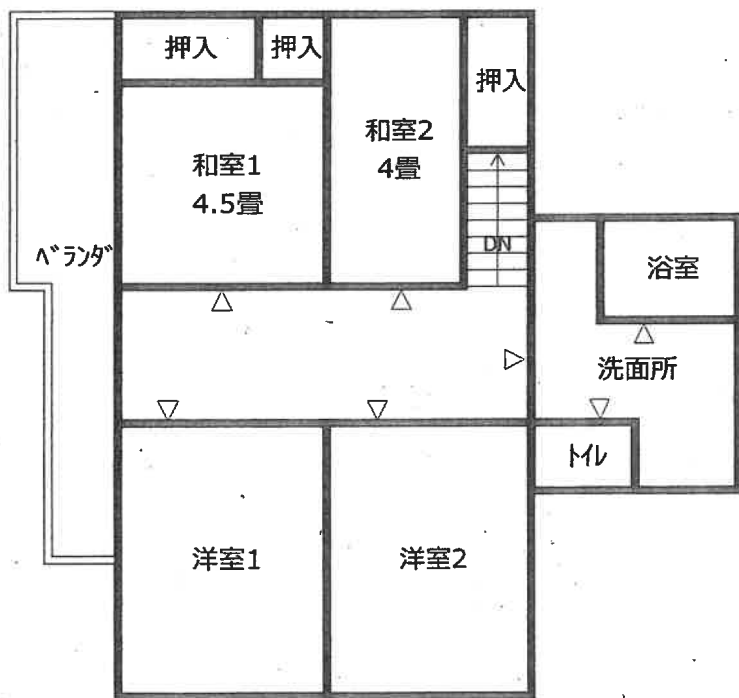
間取図

区 分	主である建物	
建築時期及び 残存耐用年数	建 築 年 月 日	昭和41年10月3日新築（登記簿記載）
	経 過 年 数	約60年
	経済的残存耐用年数	当分の間現状維持可能
仕 様	構 造	木造2階建
	屋 根	スレート葺
	外 壁	モルタル等
	内 壁	ビニールクロス貼等
	天 井	ビニールクロス貼等
	床	フローリング、畳等
	設 備	トイレ、浴室、洗面所等
床面積（現況）	1階：95.17㎡、2階：58.32㎡ 延べ：153.49㎡	
現況用途等	種 類	居宅
	間 取 り	1階：2LDK 2階：4室 (附属資料間取図のとおり)
品 等	普 通	
保守管理の状態	普 通	
建物の利用状況	令和8年2月15日内部立入調査。 共有者らが占有している。	
特 記 事 項	<p>◇昭和49年に旧建物の大部分を取り壊し、現存の建物を増築している。</p> <p>◇建ぺい率を超過している可能性がある。</p> <p>◇玄関、リビングに雨漏りの跡がある。浴室入口部分が腐食し階下に水漏れし、階下のダイニングキッチンの天井のクロスが剥がれている。</p> <p>◇セントラルヒーターが設置されているが故障している、</p> <p>◇外壁に損傷があり、床・内壁・扉の損傷、床面の緩み、天井板の剥がれ等が多数ある。</p>
