## 期 間 入 札 の 公 告

- 2 所 在 横浜市旭区本宿町 17 番地 13  
 家屋 番号 17 番 13  
 種 類 居宅  
 構 造 木造スレート葺 2 階建  
 床 面 積 1 階 45.86 平方メートル  
           2 階 41.31 平方メートル  
 (附属建物)  
 符 号 1  
 種 類 車庫  
 構 造 鉄筋コンクリート造陸屋根平家建  
 床 面 積 14.98 平方メートル  
 共有者 A 持分 2 分の 1  
 共有者 B 持分 2 分の 1

# 現況調査報告書

## 評 価 書

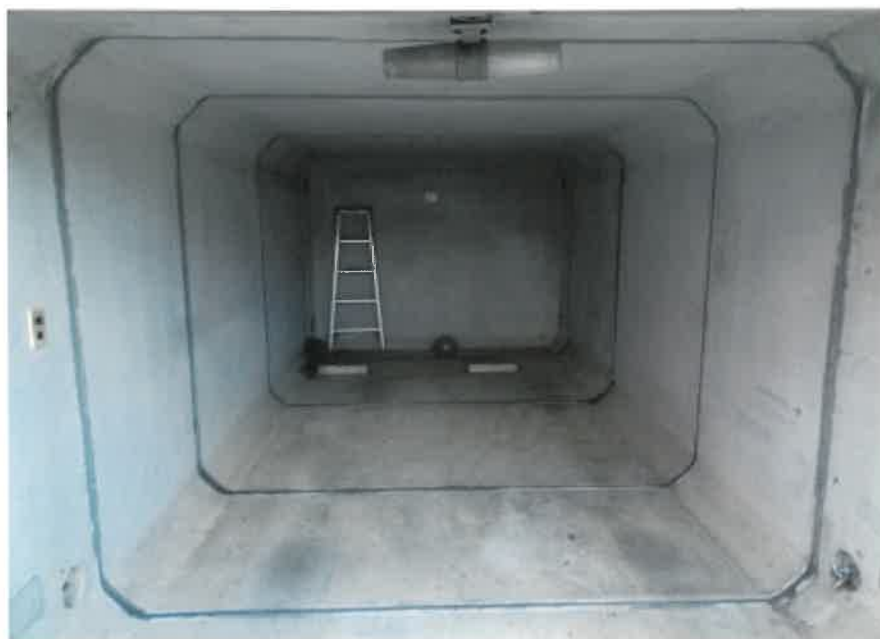
② 車庫（附属建物）

| その他の事項 | 符号 1 の附属建物は、北東側の接面道路との高低差を利用した堀込車庫である | |

| 特 記 事 項 | ◇敷地の北東端には接面道路との高低差を利用した掘込車庫があり、物件2建物の附属建物（符号1）となっている。<br>◇擁壁には経年による汚れが見られた（顕著なヒビは確認できなかった）。<br>◇敷地の北西側の一部は都市計画道路予定地に該当している可能性がある。<br>◇建物はプロパンガスを使用しているが、前面道路には都市ガス管がある。<br>◇共有者 A 持分2分の1<br>共有者 B 持分2分の1 | |

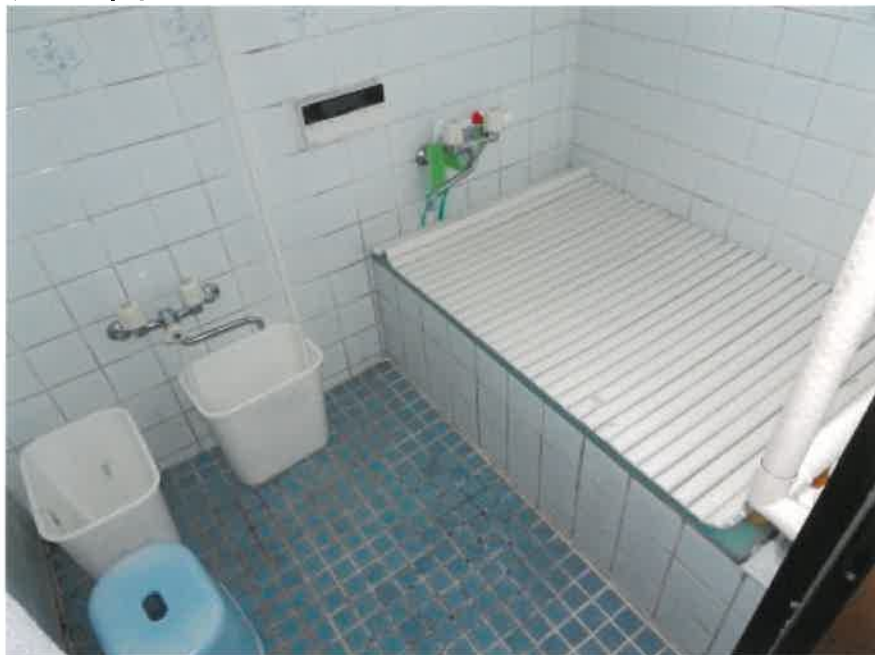
⑥ 建物内の状況

- 本建物の占有者及び占有状況は、関係人の陳述及び内部立入調査の結果より2枚目記載のとおりと認めた。
- 本建物の損傷及び汚損箇所等
  - (1) 建築後31年経過した建物であり、壁紙・天井クロス等に経年相応の劣化及び使用に伴う汚損が認められる。
  - (2) 浴室の照明は配線の故障で使用できない。
  - (3) LDKの壁に猫による目立つ引っ掻ききずがある。
  - (4) LDKの床板に椅子のキャスターによるきずがある。
  - (5) 1階の和室1に雨漏りによる壁の滲み跡がある。
- 本土地は北東側で市道に、ほぼ等高から約3m高位に接面している。(評価人の調査による)

雨漏りのしみ跡

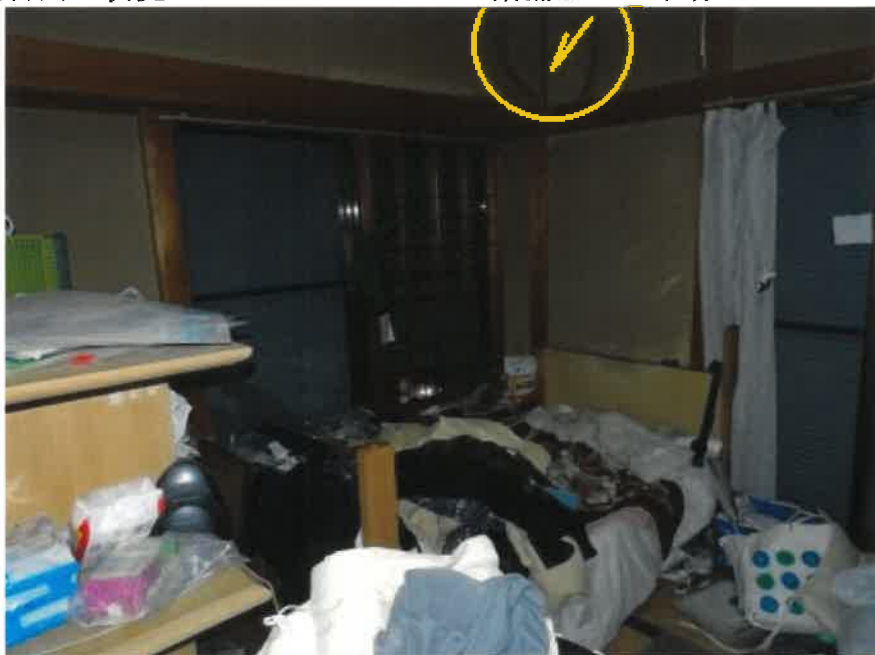
| 関係人の陳述等 | |
|---|---|
| <input checked="" type="checkbox"/> B<br>(債務者兼共有者) | 1 本建物は、私と母Aが住居として使用しています。<br>2 本建物で雨漏りがあります。1階の和室1で雨漏りがあり壁にしみ跡があります。水回りの不具合はありません。<br>3 本建物内で以前猫を飼育していました。今は飼っていませんがピーク時には9匹いました。<br>4 本建物の損傷箇所等は以下のとおりです。<br>(1) 浴室は故障により電気がつきません。<br>(2) 建物全般に壁紙や天井クロスに汚れや剥がれがあります。<br>(3) LDKの壁には猫による引っ掻ききずがあります。<br>(4) LDKの床板に長年同じ場所で使用している椅子のキャスターによるきずがあります。 |

| 区分 | 主である建物 | |
|---|---|---|
| 特記事項 | <p>◇建築後32年経過した建物であり、壁紙・天井クロス等に経年相応の劣化及び使用に伴う汚損が認められる。</p> <p>◇浴室の照明は配線の故障で使用できない。</p> <p>◇LDKの床板に椅子のキャスターによるきずがある。</p> <p>◇1階の和室1に雨漏りによる壁のしみ跡がある。</p> <p>◇擁壁の階段に亀裂、コンクリートの剥がれがある。</p> <p>◇附属建物の現況は車庫、入口にシャッターがある。床面積は14.98㎡。</p> <p>◇共有者 A 持分2分の1<br/>共有者 B 持分2分の1</p> <p>◇附属建物である車庫について、構造は鉄筋コンクリート造であるが、物件2と一体として利用しており、物件2の取壊しを行う際に、車庫も取壊す可能性があることや、継続利用する場合も補修繕を行うことが考えられるため、経済的残存耐用年数は物件2と同等と判定した。</p> | |
