建物の名称 パークベルテ金沢八景

令和 8 年(ケ)第 48 号  
令和 8 年 4 月 1 日受理  
令和 8 年 6 月 11 日提出

# 現況調査報告書

# 評 価 書

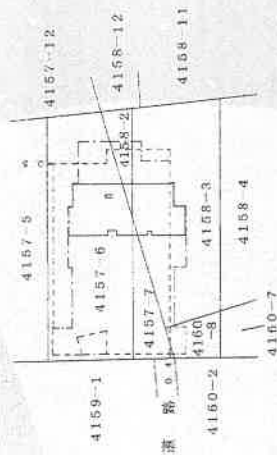
各階平面図

求積表

床面積 51.42 m<sup>2</sup>

建物の存する部分 7階

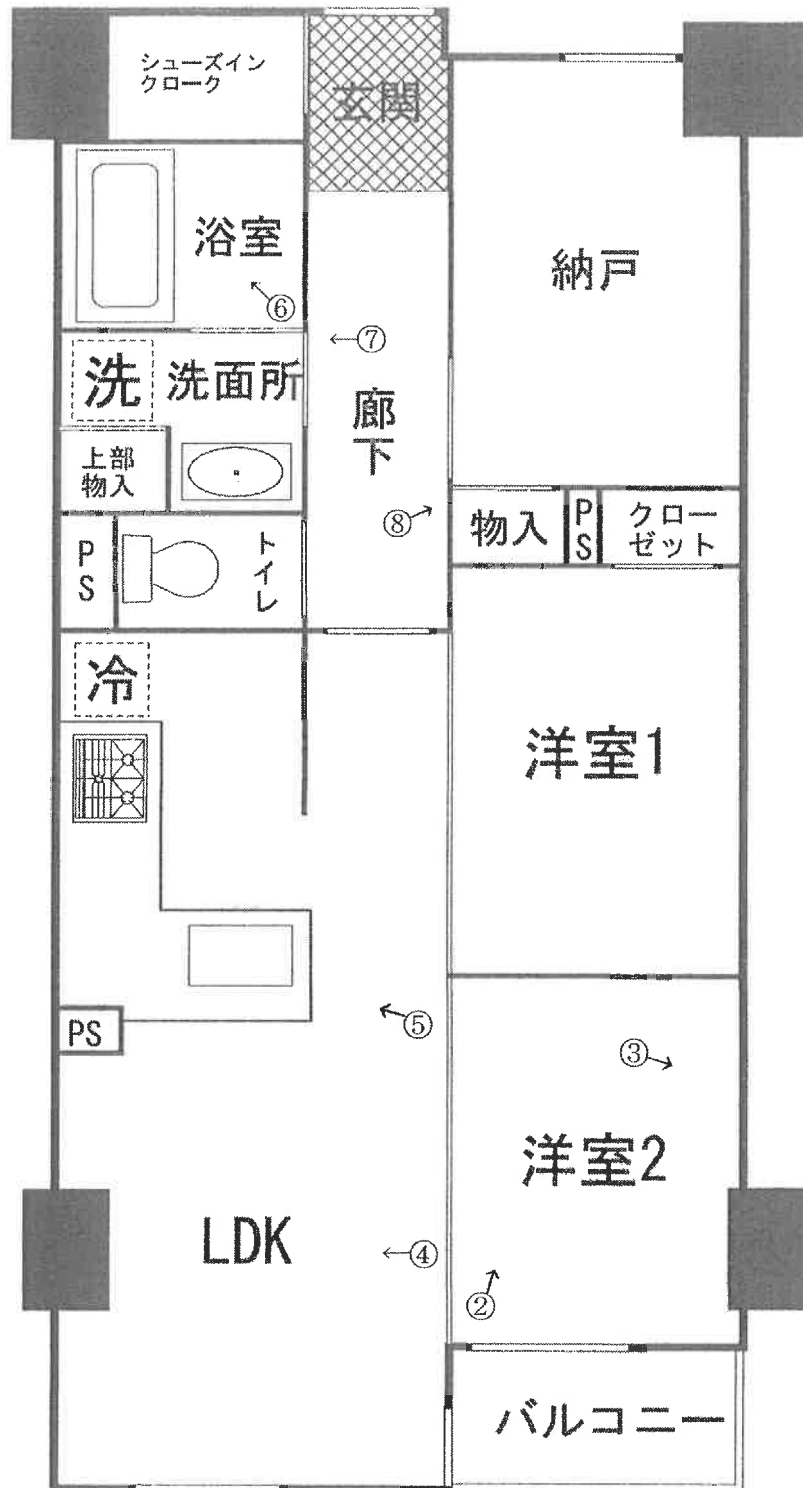
703号

←○は写真撮影位置・方向

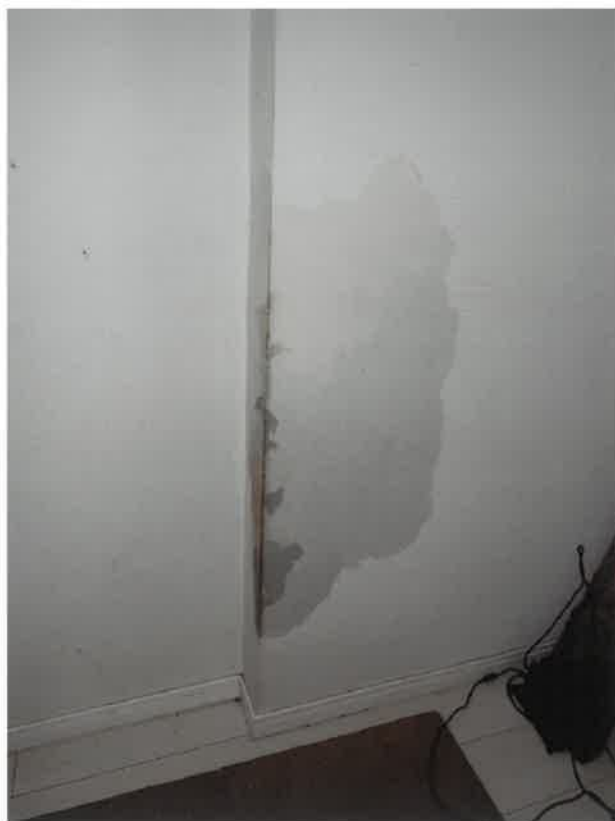
③ 壁面の損傷状況

- 1 受命物件の占有者及び占有状況等については関係人の陳述及び立入調査の結果から3枚目のとおりである。  
受命物件の状況は写真のとおりである。
- 2 物件1建物は、A陳述のとおり猫が原因と思われる壁紙の損傷が数箇所見られた。  
また、A陳述のとおり、洗面所に至る廊下に面したドアの開閉に支障があり、確認したところ丁番が歪んでいた。
- 3 本件建物の敷地は、評価人の調査によれば、北西側が建築基準法第42条1項1号で認定される国道に、南東側が同法第42条に該当しない道路（物件への出入りはできない）に接しているとのことである。

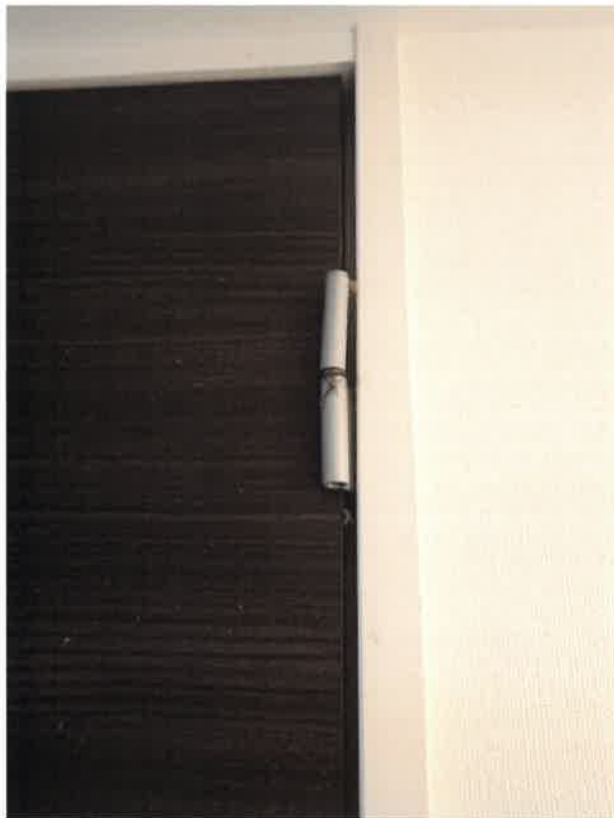
⑦ ドアの丁番が歪んでいる状況

| | <p>1. 洗面所の扉の開閉がひっかかる。所有者の話では、玄関を開閉すると、強い風が入り、扉が強く開き、蝶番が不具合を起こしたとのことである。</p> <p>2. 所有者は、室内で猫を2匹飼育している。室内は、猫によるひっかき傷が目立った。</p> <p>3. 室内は総じて経年劣化が顕著である。</p> <p>4. 設備等の動作確認等を十分に行えていないことから今後、不具合等発生の可能性を有している。</p> |
