| | 構 造 | 木造スレートぶき 2 階建 |

令和8年(ケ)第36号  
令和8年5月25日受理  
令和8年6月24日提出

# 現況調査報告書

## 評 価 書

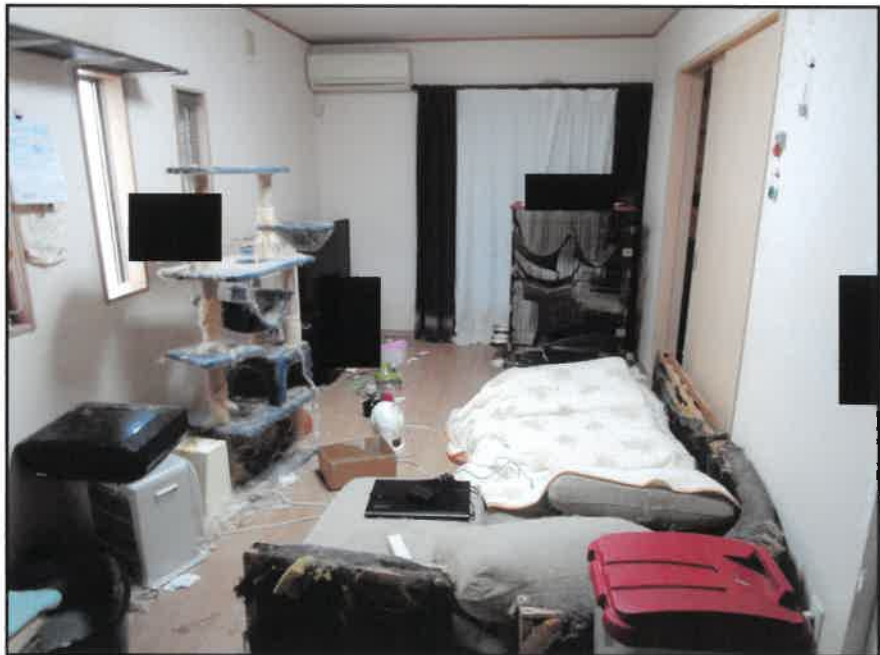
② 建物内の状況ーLD(1階)

- 1 本土地・建物の状況等は、関係人の陳述、間取図及び添付写真のとおりである。
- (1) 室内に動産類が大量に置かれていることから、床面等の詳細について確認をすることができない箇所があった。
  - (2) 本建物内は、猫の影響による壁面クロス等への傷や汚れ等が各所に認められる。
  - (3) 本建物1階の和室の障子及び襖は破れている。
  - (4) 本建物1階の浴室の浴槽底面に汚れが認められる。
  - (5) 本土地西側に簡易物置があるが、土地との定着性は認められない。
- 2 本土地・建物の占有関係等は、2枚目記載のとおり報告する。
- 関係人の陳述によれば、本建物は、債務者兼所有者の妻であるBが、子供と居住していることが認められる。
- 債務者兼所有者は長期間不在となっているが、必ずしも連絡が取れないとは言えず、行方不明になっている状況ではない。
- 本建物内には債務者兼所有者の動産類は残されており、同人の陳述によれば、本建物に帰る見込みがないということはない。
- 上記事情等から、現時点において、債務者兼所有者の妻に占有が移っているとはいえないものとして、上記のとおり報告する。
- 3 評価人の調査によれば、本土地南西側に接する道は、私道（建築基準法42条1項）である。

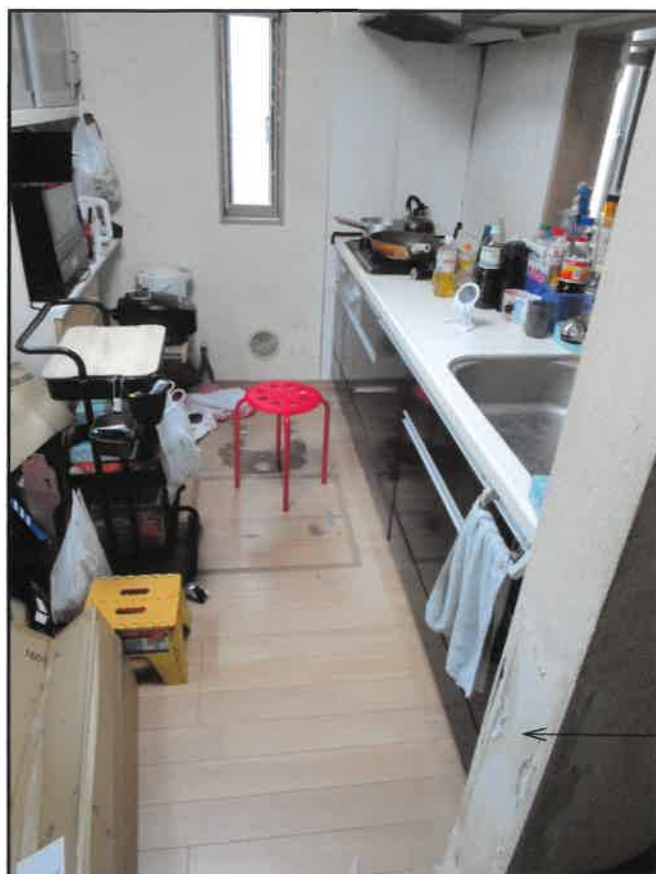
③ 建物内の状況ーキッチン(1階)

引っ掻き傷

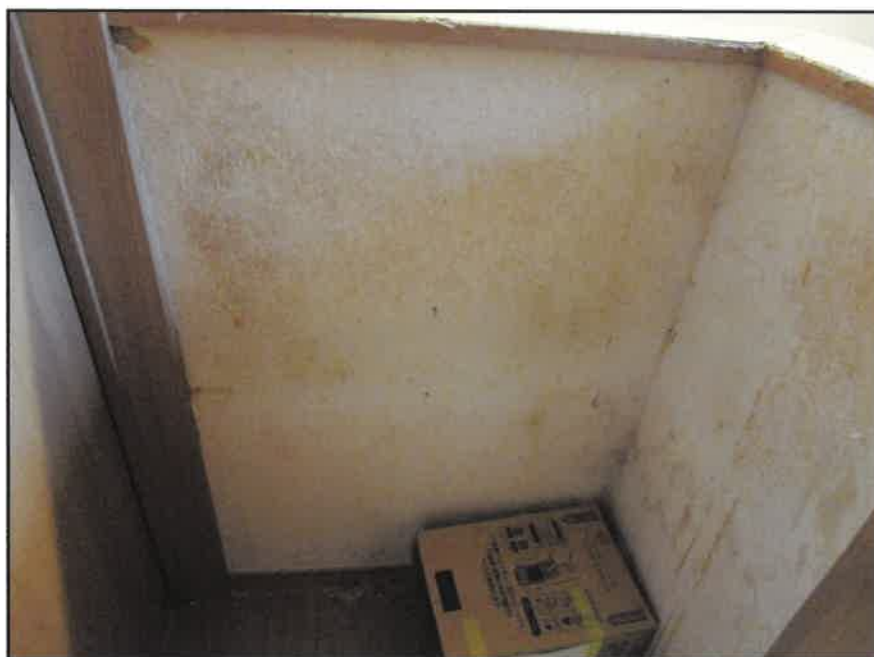
⑥ 建物内の状況－廊下:壁面クロスの汚れ等(2階)

| 区 分 | 主である建物 | |
|---|---|---|
| 特 記 事 項 | ◇猫を6匹飼っており（所有者の妻の陳述による）、猫の影響による壁面クロス等への傷、汚れが各所に認められた。<br>◇検査済証あり。 | |
