期 間 入 札 の 公 告

1 所 在 川崎市多摩区南生田一丁目

現況調査報告書

評 価 書

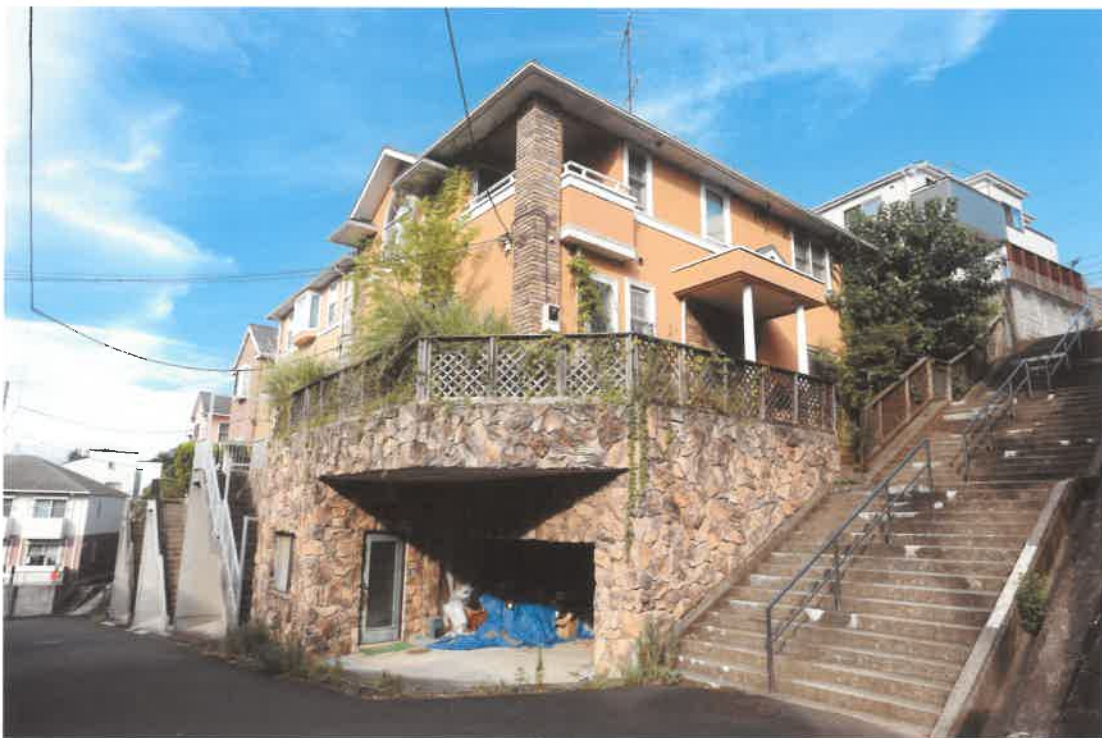
1 受命各物件外観

- (1) 受命各物件の現況は、土地建物位置関係図及び建物間取図ならびに添付写真のとおりである。
- (2) 受命物件2の建物（以下「本件建物」という。）に解錠のうえ立入調査を実施したところ、動産類を一部搬出した形跡が認められるものの、箆笥、食器棚、テーブル等の家具及びテレビ、冷蔵庫、洗濯機、エアコン、照明器具等の電化製品ならびに衣類、布団等の生活必需品がほぼ生活状態のまま存した。

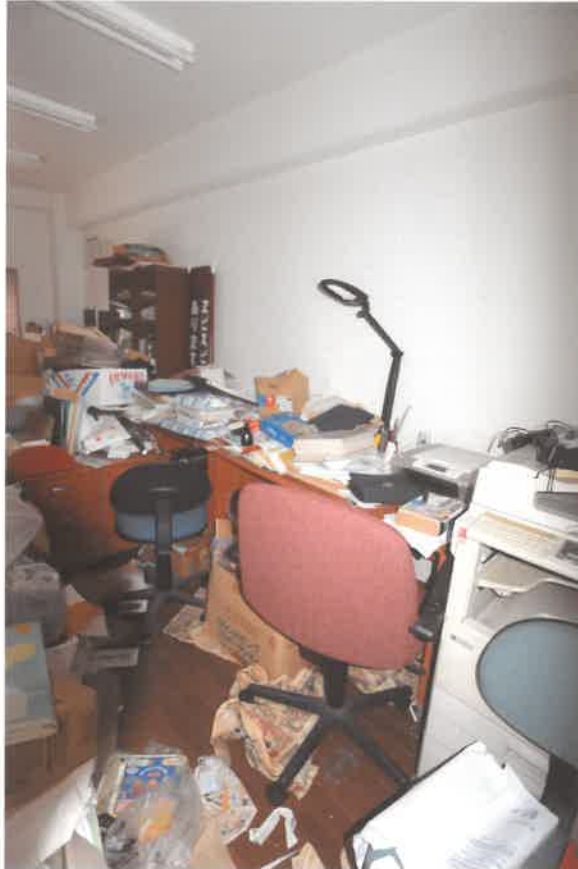
7 事務室

- (3) 受命物件2の附属建物（以下「附属建物」という。）に解錠のうえ立入調査を実施したところ、足の踏み場もないほどに動産類及び廃棄物等が乱雑に積み置かれており、書類、事務用品及び事務機、椅子、本棚等の備品、プリンター、コピー機等の事務機器等が存した。
- (4) 本件建物及び附属建物内の状況は上記のとおりであり、本件建物内に存した公共料金等請求書及び郵便物等から、本件建物はAが生前において住居として使用していたものと認められた。また、附属建物については、建物内に掲示してある宅地建物取引業者票及び同免許証等から、有限会社将コーポレーションが事務室として使用していたことが認められた。ただし、宅地建物取引業者票及び同免許証に記載されている有効期限は平成15年8月14日となっていること及び前記室内の状況から、長期間にわたり使用されていないものと認められた。

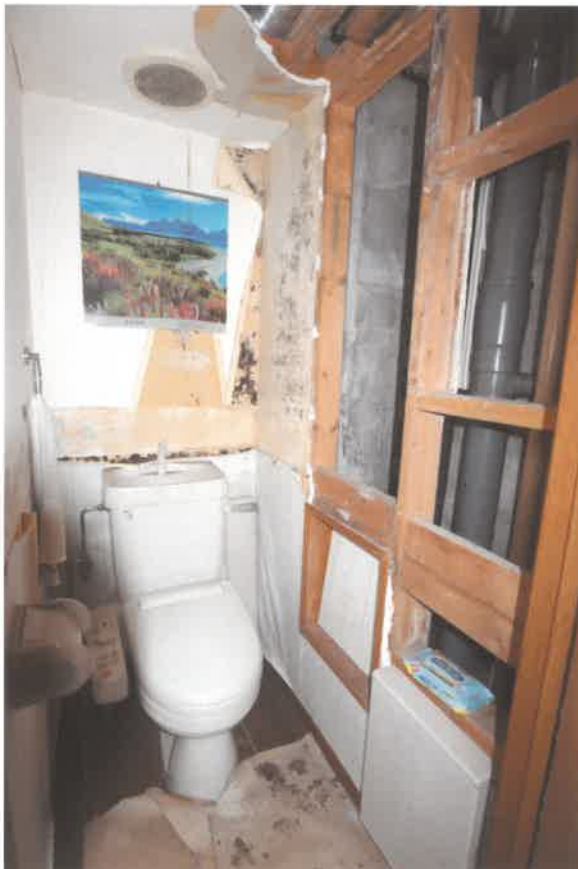
8 壁面の損壊・黒黴の発生状況

- ・本件建物の玄関扉枠の損壊
 - ・附属建物のトイレの壁面の損壊及び黒黴の発生
- (7) 受命物件1の土地は、北西側及び南西側において、いずれも市道（建築基準法第42条第1項第1号に該当する道路 地番50番8の土地は川崎市所有の公衆用道路である。）に接している。
