期 間 入 札 の 公 告

横浜地方裁判所川崎支部民事部

現況調査報告書

評 価 書

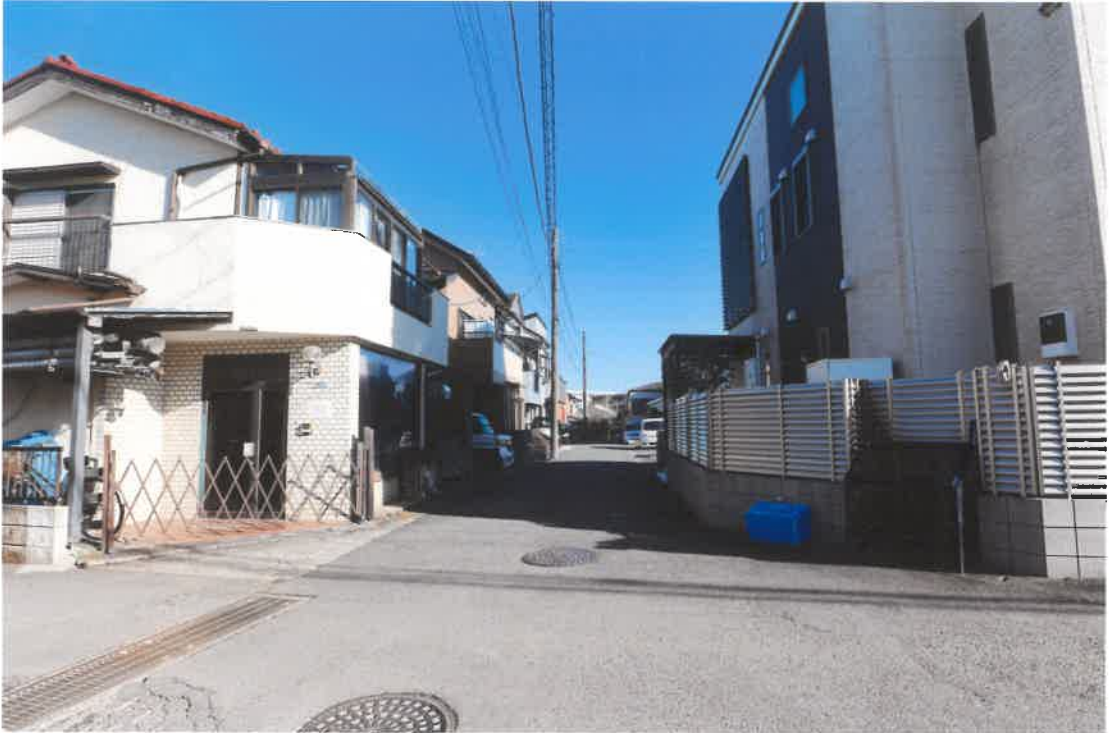
7 物件3土地

- (1) 受命各物件の現況は、土地建物位置関係図及び建物間取図ならびに添付写真のとおりである。
- (2) 本件建物の占有関係については、Aの陳述及び郵便受けの表示ならびに立入調査の結果から、3枚目記載のとおり認めた。
- (3) 屋根瓦の損傷等については、高位置に存することから視認し得なかった。
- (4) 物件1及び2土地と隣接各土地との屈曲点について、すべての境界標を確認し得なかったものの、道路との接面部分（縁石が設置されている。）を除き、隣接各土地との間にはいずれもフェンスが設置されている。
- (5) 本件建物敷地は南側及び西側において私道（建築基準法第42条第1項第3号に該当する道路）に接している。
- (6) 物件3土地は、公衆用道路（私道 建築基準法第42条第1項第3号に該当する道路）として一般の通行の用に供されている。

画 地 条 件 (規模、形状等)	物件1, 2土地が西側及び南側で接する幅員約4mの舗装私道の一部。 物件3の長さは約10m。
土 地 の 利 用 状 況 等	<ul style="list-style-type: none"> ・ 建築基準法第42条1項3号の道路 ・ 特定多数の通行の用に供される私道として利用されている。
特 記 事 項	<p>◇持分は4分の1</p> <p>◇当該私道は、土地が細かく分筆され、それぞれの土地を当該私道に面する各画地の所有者らが相互に所有している。Aによると、道路として相互に無償で使用する旨の合意がなされており、その旨の書面も取り交わしているとのことであった。</p>
