期 間 入 札 の 公 告

横浜地方裁判所川崎支部民事部

現況調査報告書

評 価 書

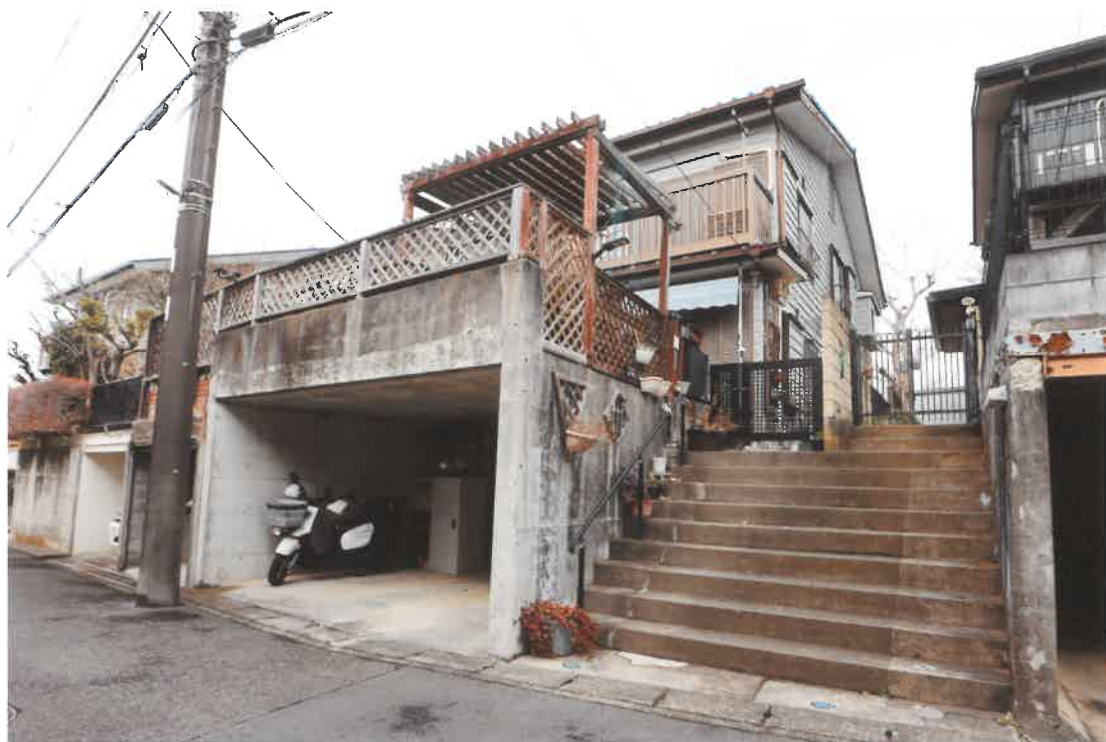
1 受命各物件外観

執行官の意見
<p>(1) 受命各物件の現況は、土地建物位置関係図及び建物間取図ならびに添付写真のとおりである。</p> <p>(2) 本件建物の占有関係については、所有者の実母の陳述及び表札ならびに立入調査の結果から、2枚目記載のとおり認めた。</p> <p>(3) 2階廊下から可動式梯子を使用して利用する屋根裏収納が存した。</p> <p>(4) 本件建物には、所有者の実母の陳述のとおり経年による劣化及び損傷等が認められた。また、動物の飼育によると思われる損傷及び動物臭は認められなかった。</p> <p>(5) 物件1土地の南側に附属建物と認められる掘り込み車庫が存する。</p> <p>(6) 受命各土地と隣接各土地とのすべての屈曲点において境界標を確認できなかったものの、後記道路との接面部分（縁石が設置されている。）を除き、隣接各土地との間にはいずれもフェンスが設置されている。</p> <p>(7) 本件建物敷地は、物件1土地の南側において市道（建築基準法第42条第1項第1号に該当する道路 地番6944番5の土地は川崎市所有の現況公衆用道路である。）に接する。</p>

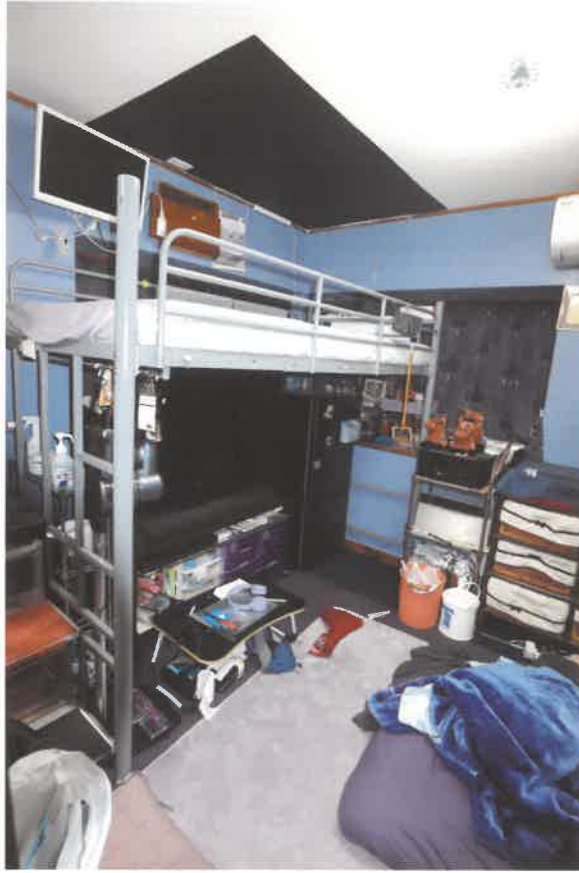
3 洋室2

関係人の陳述等	
陳述者 (当事者等との関係)	陳述内容等
■所有者の実母	<p>(1) 受命各物件の所有者は、私の三男です。</p> <p>(2) 受命物件3の建物（以下「本件建物」という。）には、三男が、実父と実母である私及び兄弟とともに住居として使用しています。</p> <p>(3) 本件建物内において、小型犬3匹を飼っています。</p> <p>(4) 本件建物には、床面のたわみや壁面の凹損等、経年による劣化等がありますが、大きな損傷等はありません。ペットが傷を付けた箇所もありません。</p> <p>(5) ただし、数年前に洋室2から雨漏りが発生したことがあります。直ちに修繕したので、現在は雨漏りはありません。</p> <p>(6) また、台所の排水口が詰まりやすく、水が溢れることがあります。</p> <p>(7) 受命各土地について、隣接土地所有者らとの間に境界に関する紛争等はありません。</p>

<p>特 記 事 項</p>	<p>◇給排水、諸設備の不具合の有無については確認できなかったが所有者の実母は以下のように陳述していた。</p> <ul style="list-style-type: none"> ・台所の排水口が詰まりやすく、水が溢れることがある。 ・洋室2で雨漏りしたことがあるが、家族が修理した。 <p>(天井の該当箇所にはシートのようなものが貼られていた。)</p> <p>いずれも費用面から専門業者には依頼せず、家族が修理したとのことである。</p> <p>◇和室1横のキッチンはコンロがなく流し台のみである。</p> <p>◇建物内で犬3匹を飼っている。</p> <p>◇2階の中央部分の上部に、床面積には算入されない屋根裏収納(傾斜天井)が存し、2階廊下の天井部分に収納可能な梯子によって行き来できる(建物概略間取図参照)。</p> <p>◇2階和室2には天窓及び下り天井部分がある。</p> <p>◇LDKの床の一部がたわんでいた。階段の壁が数か所凹んでいた。所有者の実母によると、2階の雨戸が壊れている箇所があるとのことである。</p> <p>◇室内はいずれの部屋も家具や物が多く、部屋の奥まで立ち入ることができなかった。このため、室内の床及び内壁、建具等について、その材質及び状態が確認できなかった箇所が多く、現況の利用状況等から汚れや損傷、不具合等がある可能性が高いと思料する。また、間取についても、詳細が確認できなかった部分がある。</p> <p>◇建物は全体的に目視可能な範囲で、クロス及び床の汚れ、変色、剥がれ、傷み等、壁、建具、設備等の傷み、汚れ等が各所で見られ、老朽化している。</p> <p>◇階段、2階廊下、洋室1、2の壁、建具等はクロスの色や写真・イラストが貼られている等、個性的な仕様になっている。</p>
----------------	--

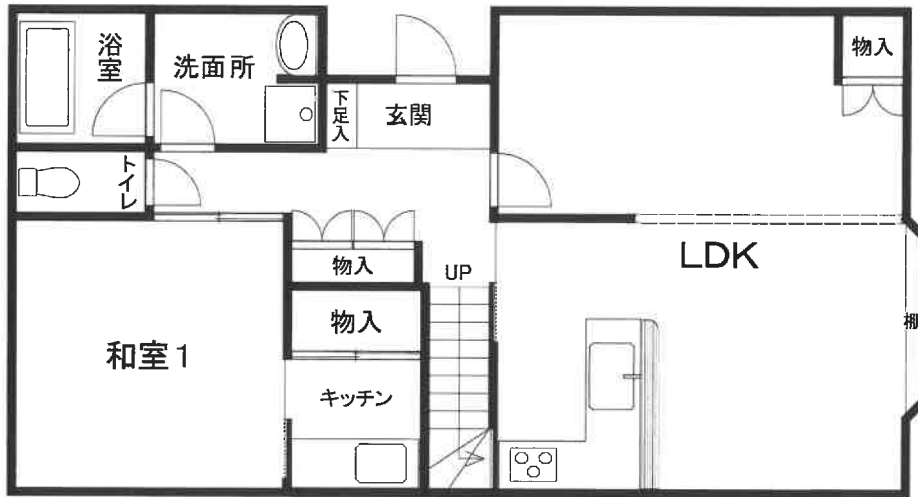
建物概略間取図

附属建物
(約33m²)
