令和7年（ケ）第26号

## 現況調査報告書 (3-3)

## 評 価 書

第 26 - 3 号 (物件 8 ・ 物件 9 : 幸区南幸町二丁目)

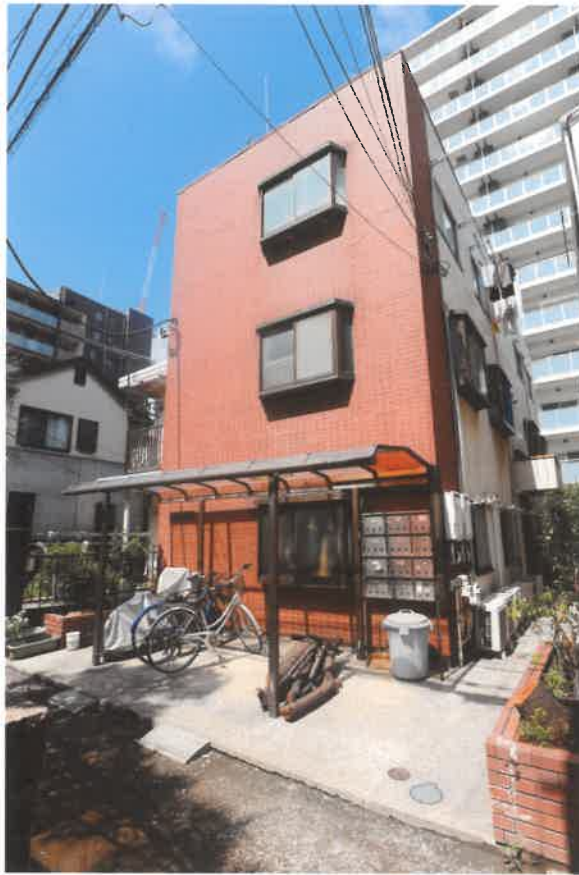
## 1 受命各物件外観

- (1) 受命各物件の現況は、土地建物位置関係図及び建物間取図ならびに添付写真のとおりである。
- (2) 物件9建物のうち205については、木下の賃貸提出の特定賃貸借契約書から、Bがサブリースを目的とした賃貸借契約に基づき木下の賃貸に賃貸しているものであり、更に同社が賃貸借契約に基づきJに転貸しているものと認められる。
- (3) 305号室については、家財道具及び電化製品等の動産類及び生活必需品等が一切存在せず、人が居住している形跡が認められなかった。
- (4) 102, 103, 105, 301, 302及び303号室の当初の貸主は、いずれも日生研であるところ(103, 105及び**303**号室については、更新時において貸主をBに変更している。), 同社の占有権原については、当職の書面による照会に対し、同社が回答しないため、判明しなかった。
- (5) 物件9建物内部には、壁面の損傷等が複数箇所において認められた。また、同建物外部には、外壁の損傷、塗装の剥離、鉄部の腐食等が複数箇所において認められた。
- (6) 物件8土地の南側の一部分は、公衆用道路の一部として使用されている。

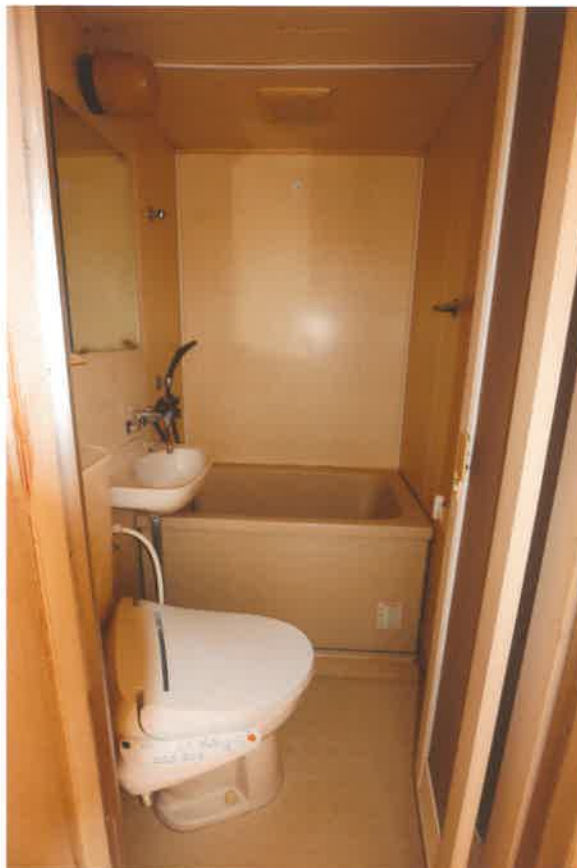
### 4 ユニットバス

| 関係人の陳述等 | |
|---|---|
| ■E (103号室居住者) | (1) 私が住居として使用しています。<br>(2) 室内に大きな損傷等はありませんが、ユニットバスの入口の下枠材に塗装の剥離等があります。<br>(3) インタフォンが鳴り続ける故障が生じたことから、Bが配線を切断してしまったため、現在使用することができません。 |
