## 期 間 入 札 の 公 告

横浜地方裁判所横須賀支部

## 現況調査報告書

## 評 価 書

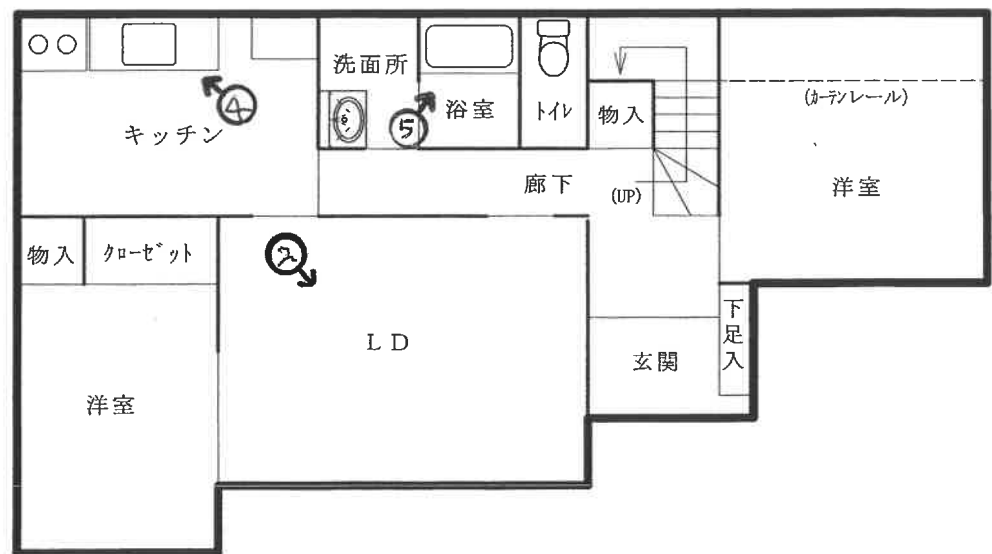
# 概略間取図

( ←○は写真撮影位置・方向 )

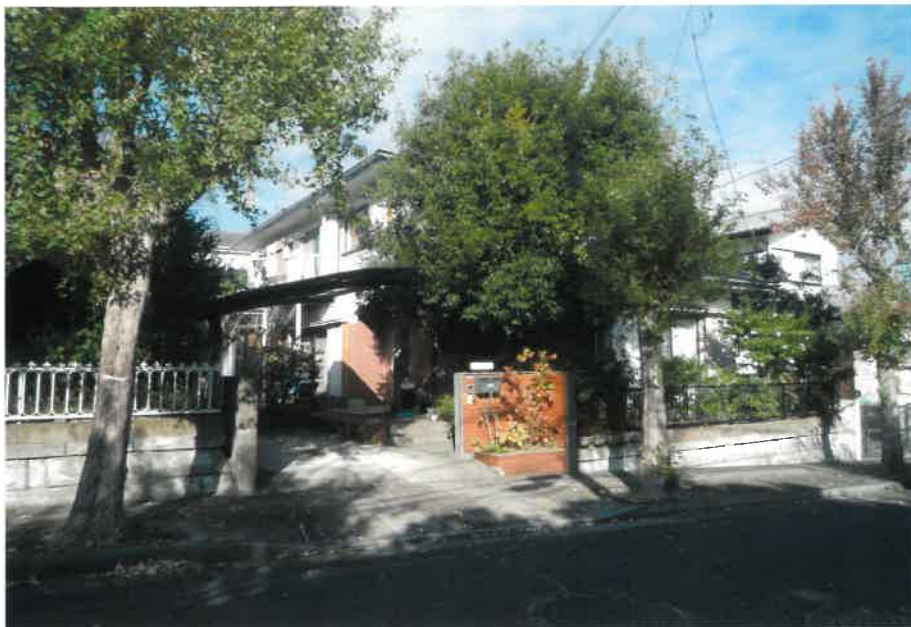
1  
本件建物の外観

| 執行官の意見 |
|---|
| <p>1 関係人の陳述および立入調査の結果によれば、本件建物は、所有者が家族と共に住居として使用していることが認められる。玄関東側にある洋室の天井板が雨漏りにより垂れ下がっている。</p> <p>2 関係人陳述のとおり、ペットが壁や床を傷付けたところが各所にある。1階LD、廊下、キッチンの床は、緩くなっているところがある。インターフォン、照明器具、その他の器具に故障がある。1階LD、廊下、キッチンの床は、緩くなっているところがある。</p> <p>3 敷地内には、カーポートがある。動産である物置が2個ある。庭石がある。</p> <p>4 基礎部分のコンクリートが割れて剥がれ落ちているほか、戸袋の金属部分が錆びたり、ペイントが剥がれたりしている。</p> <p>5 評価人の調査によれば、本件建物の敷地（物件1土地）は、南東側で建築基準法上の道路である市道に接している。</p> <p style="text-align: right;">以 上</p> |

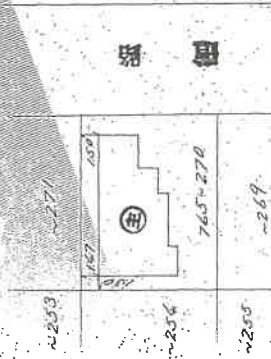
# 附属資料4 建物図面写・各階平面図写

$13,195 \times 3,660 = 48,299.70$   
 $10,010 \times 1,820 = 18,218.20$   
 $7,735 \times 980 = 7,580.30$   
 $2,220 \times 980 = 2,175.60$   
計 75,771.50

$3,185 \times 1,820 = 5,796.70$   
 $10,010 \times 950 = 9,509.50$   
計 15,306.20

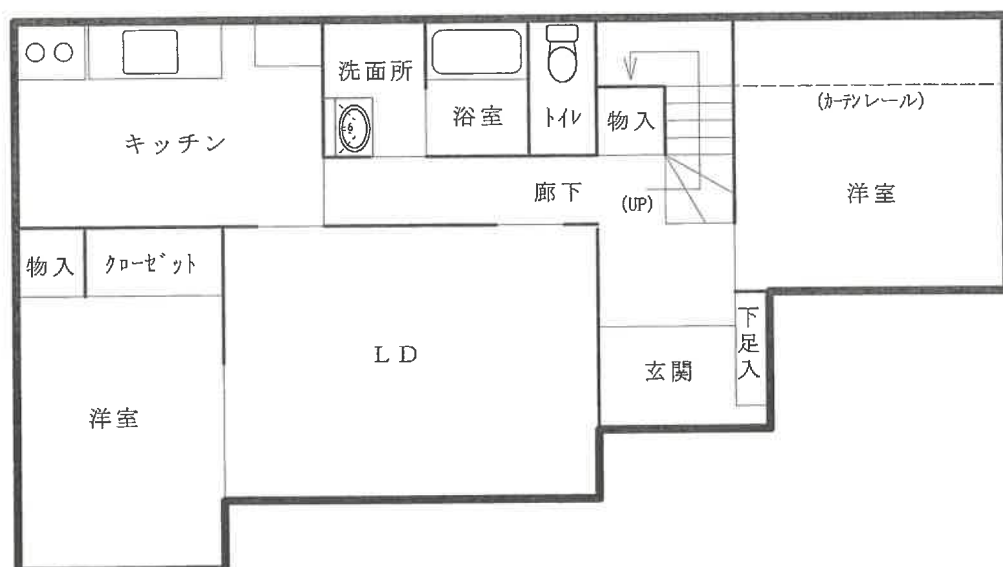
附属資料 5  
間 取 図

| 区 分 | 主である建物 | |
|---|---|---|
| | 間 取 り | 5 L D K（附属資料間取図のとおり） |
