## 期 間 入 札 の 公 告

| | 構 造 | 木造スレート葺2階建 |

## 現況調査報告書

## 評 価 書

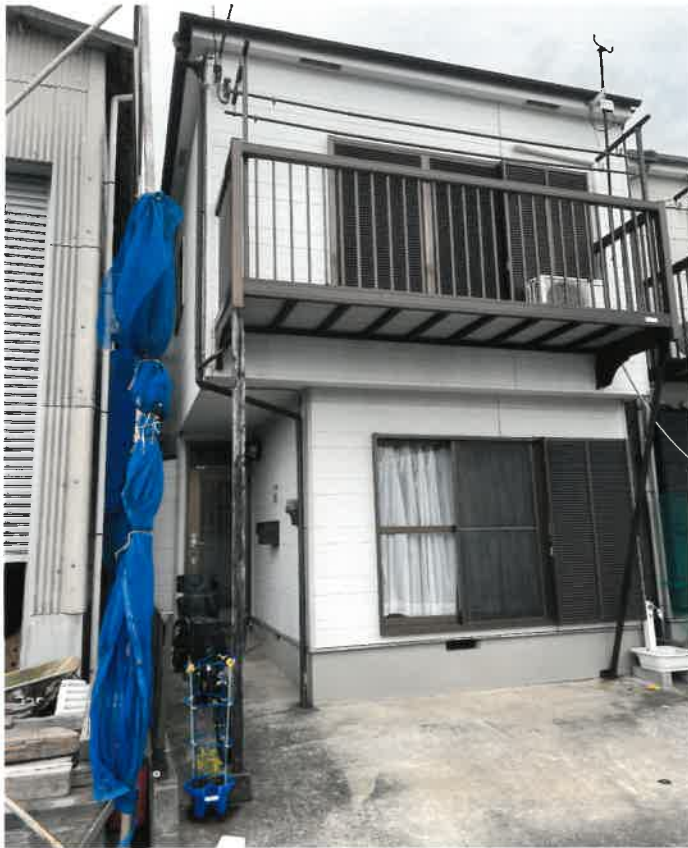
1  
本件建物の外観

| 執行官の意見 |
|---|
| <p>1 関係人の陳述および立入調査の結果によれば、本件建物は、Cが家族と共に住居として使用していることが認められる。同人の使用権原については、使用借権であると思料する。</p> <p>2 関係人陳述のとおり、床の化粧板が剥がれている部分や、壁に穴が開いたところ、障子や襖が破れたところ、壁の落書き、洗面台のプラスチックに割れたところなどがある。ベランダを支える木製の支柱は亀裂が生じている。ベランダが取り付けられた東側の外壁には亀裂がある。</p> <p>3 玄関脇のLDKの扉が床をこすって傷跡が付いていた。1、2階共に、床には傾斜が生じている。</p> <p>4 評価人の調査によれば、本件建物の敷地（物件1土地）は、南東側で建築基準法上の道路である市道に接している。</p> <p style="text-align: right;">以 上</p> |

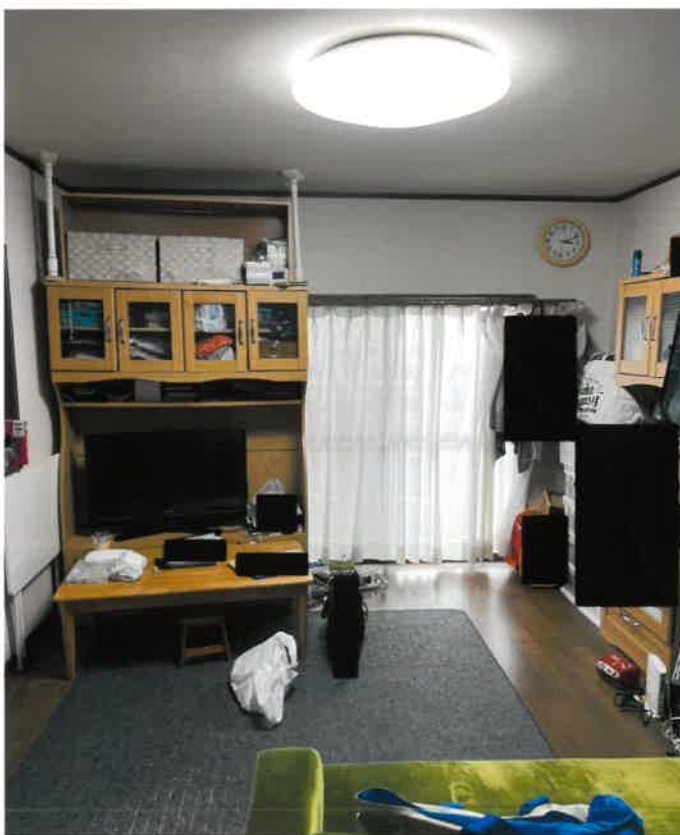
| 区 分 | 主である建物 | |
|---|---|---|
| 特 記 事 項 | ◇ベランダが取り付けられた東側の外壁に亀裂が見られた。占有者によると、ベランダの支柱の劣化が激しく、ベランダが傾いたので、鉄骨の支柱を取り付けたとのことである。もともと取り付けられていた南側の木造の支柱も亀裂が目立った。<br>◇玄関脇のLDKの扉が床をこすって傷跡がついていた。床面に傾斜が感じられたので水準器で計測したところ、1階では道路側に向かって1.7度程度の傾斜があることを確認した。また、2階の中央の洋室では北東方に2度以上の傾斜があった。南東側の洋室では南西方に2.4度程度の傾斜があることを確認した。<br>◇LDの床の化粧板が一部剥がれていたほか、壁紙が剥がれている部分があり、和室の障子は劣化して破れていた。和室は | |

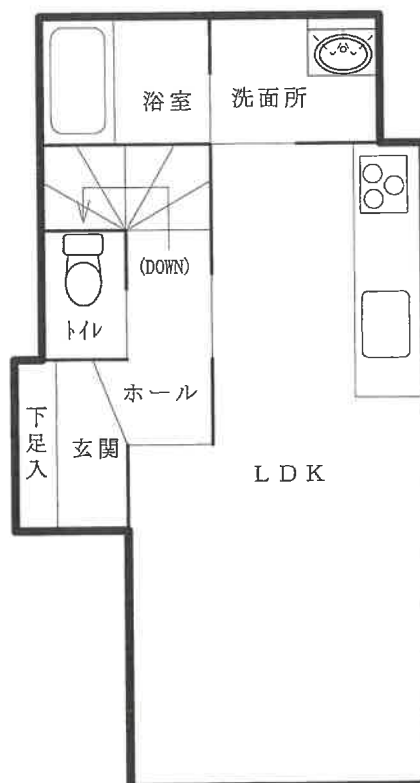
2 階

1 階
