## 期 間 入 札 の 公 告

横浜地方裁判所横須賀支部

# 現況調査報告書

## 評 価 書

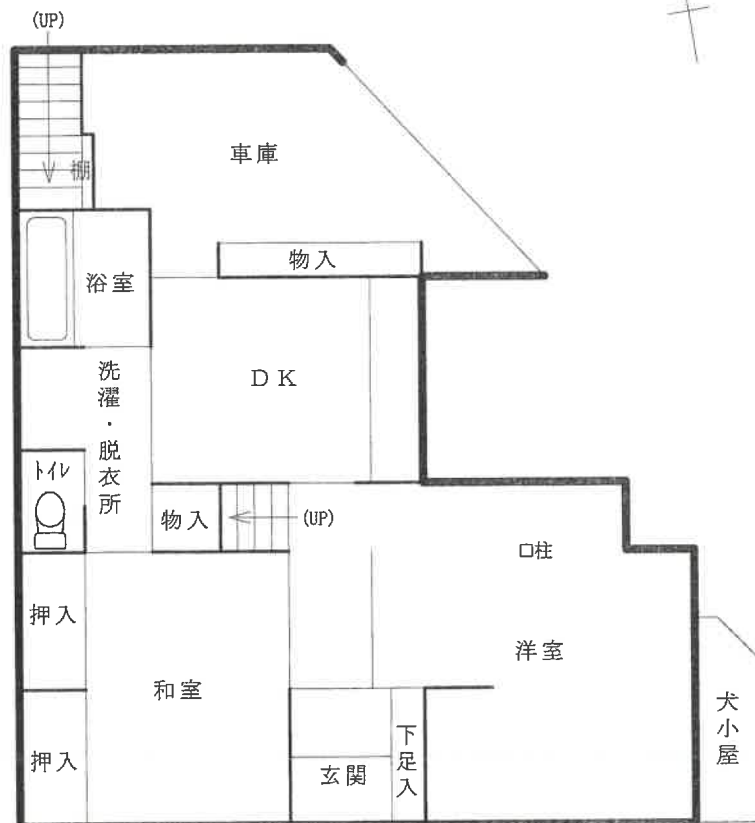
附属資料 6  
間 取 図

| 区 分 | 主である建物 | |
|---|---|---|
| | 間 取 り | 2DK＋2K（ほぼ附属資料間取図のとおり） |
| 特 記 事 項 | ◇1階和室の天井に雨漏りの痕跡が見られた。床や壁は大量の荷物等により、目視することができなかった。<br>◇Aによると、2003～2004年頃に車庫の一部及び間取図で「犬小屋」と記載した部分を増築したとのことであった。増築部分は、車庫が4.33㎡程度、犬小屋が2.30㎡程度と概測した。現地調査において「犬小屋」の内部は見ることはできなかったが、Aによると、犬を飼育するために増築した部分とのことであった。<br>◇Aによると、水道が漏水している可能性があるとのことであった。<br>◇本件共有者Aの持分は6分の1のみ。 | |
