## 期 間 入 札 の 公 告

横浜地方裁判所横須賀支部

## 現況調査報告書

## 評 価 書

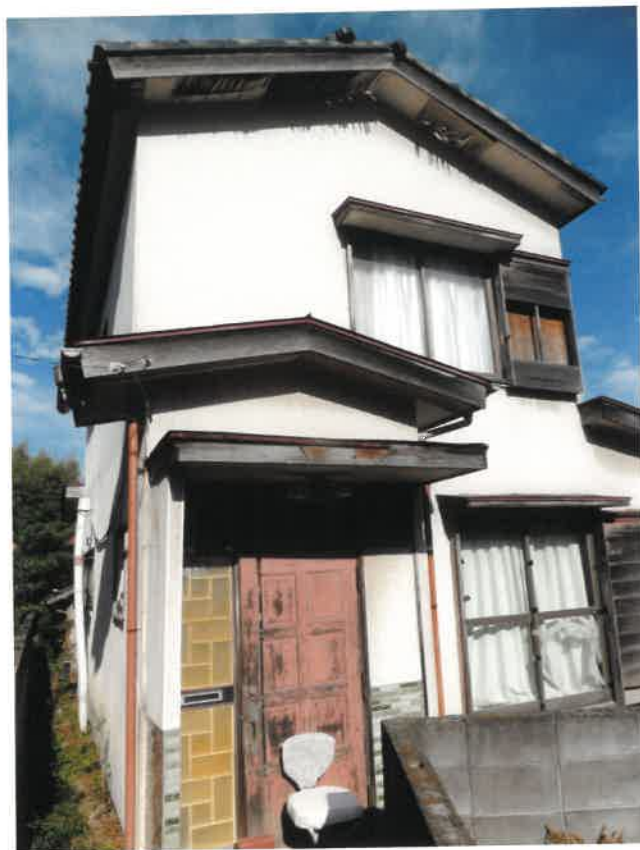
①

| 執行官の意見 |
|---|
| <p>■ 1 受命物件の状況および占有関係は、関係人の陳述、債務者提出の陳述書および立入調査の結果により、前記記載のとおりと認めた。</p> <p>2 本件建物は、外部においては、外壁の亀裂、屋根瓦の破損、庇の腐食、戸袋の破損などが見られ、内部においても床の緩み、雨漏り、天井板の垂れ下がりなどが見られ、全体として劣化が激しい状況であった。また、前記未登記附属建物についても外壁が崩れており、同じく劣化が激しい状況であった。</p> <p>3 本件土地は公図上の形状と建物図面上の形状は概ね似通っているものの、現況では、建物図面上、本件土地の北西側に位置する付近は、ブロック塀の外側になり、古い建物が存在した形跡がある現況更地である。また、公図上、本件土地の北東側は無番地である。地積測量図もないことから本件土地の形状を現地において確定できなかったが、評価人の調査に掛かる建築計画概要書の形状が現況の土地の形状に近いことから本報告においては、添付の土地建物位置関係図のとおりとして報告する。なお、以上の状況から建築確認計画概要書のとおりとなると本件土地について縄縮みの可能性がある。</p> <p>4 本件土地の本件建物の南西側付近にあたるボトルネックのようにになっている箇所のコンクリートブロックとコンクリートブロックの間は概測した限りでは、現況2メートルに満たなかった。</p> <p>5 添付の土地建物位置関係図の位置に未登記附属建物が存在する。また同図面の位置に基礎の無い簡易物置が存在する。</p> <p>6 評価人の調査によると本件土地は、南東側で市道に接しており、現況も同じく南東側で公衆用道路に接している。なお同じく評価人の調査によれば、同市道は建築基準法42条2項に該当する道路であり、本件土地についてもセットバックを要するとのことである。詳細は評価書を参照されたい。</p> <p>7 本件土地の道路側、南西側角付近に電柱が存在するが、本件土地上かどうかは定かではない。</p> <p>8 本件建物のトイレは形状からくみ取り式トイレと思料される。</p> |

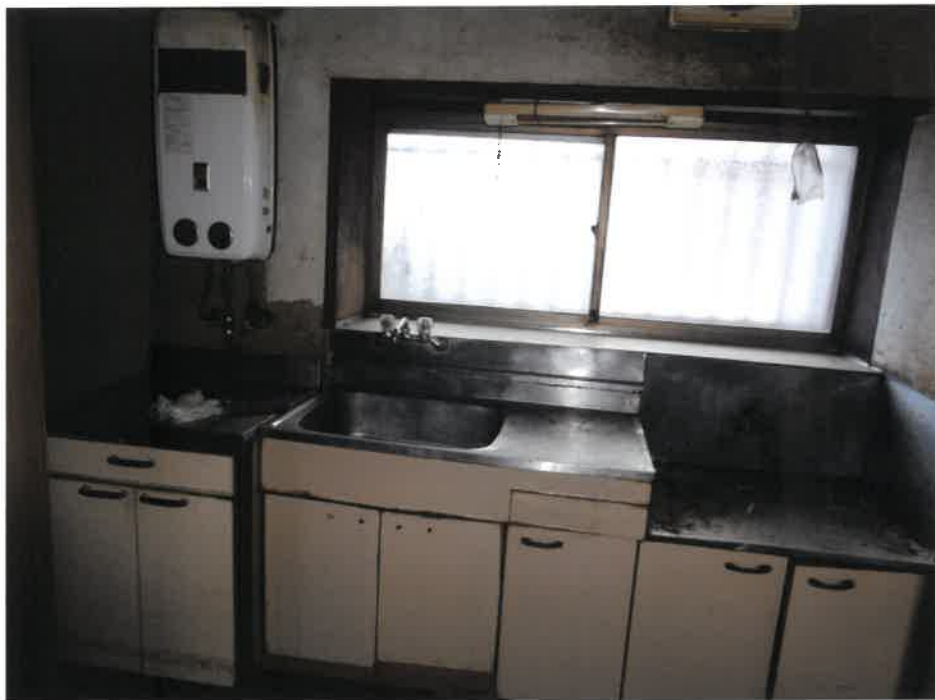
⑥

| 特 記 事 項 | ◇玄関の扉が壊れており、きちんと閉まらなくなっていた。雨戸も壊れ、複数個所の窓ガラスにひび割れが入っていた。<br>◇1階を中心に床がかなりたわんでいた。内壁に穴が開き、亀裂が多数あったほか、外壁にも大きな亀裂があり、吹付も剥がれ落ちている部分が目立った。天井板が腐食して垂れ下がり、雨漏りの痕跡も複数個所で見られた。また、屋根の庇が腐食して穴が開いていた。<br>◇地上から見ても、屋根瓦が一部失われていることが確認できた。<br>◇未登記の附属建物である物置がある。課税床面積は9.91㎡であり、ほぼ現況と一致していた。この物置は外壁が落ちて、屋根との壁の間に大きな隙間が生じていた。<br>◇横須賀市建築指導課備付の建築確認等台帳記載証明書では、物件2建物が完了検査を受けたことを確認することができなかった。 | |

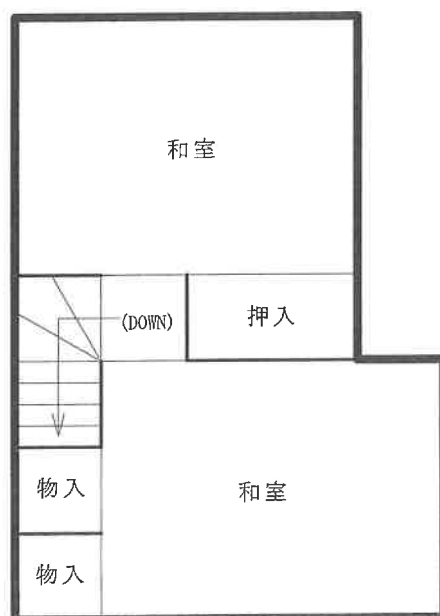
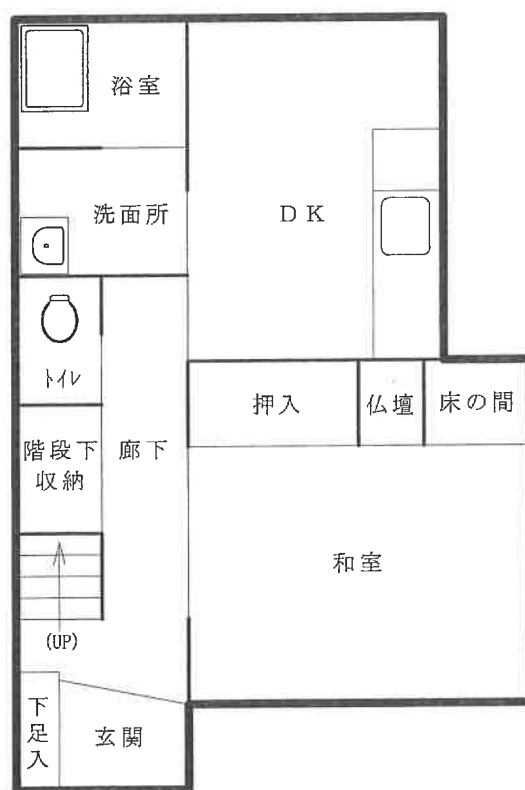
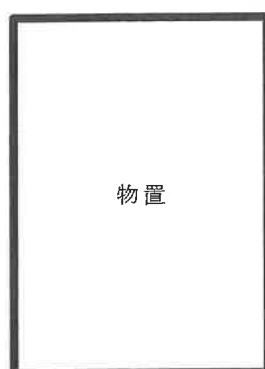
附属資料 5  
間 取 図

| | 間 取 り | 3DK（附属資料間取図のとおり） |
