## 期 間 入 札 の 公 告

2 所 在 三浦市白石町3814番地4, 3814番地1  
家屋 番号 3814番4  
種 類 居宅  
構 造 軽量鉄骨造陸屋根2階建  
床 面 積 1階 79.50平方メートル  
2階 62.43平方メートル

# 現況調査報告書

## 評 価 書

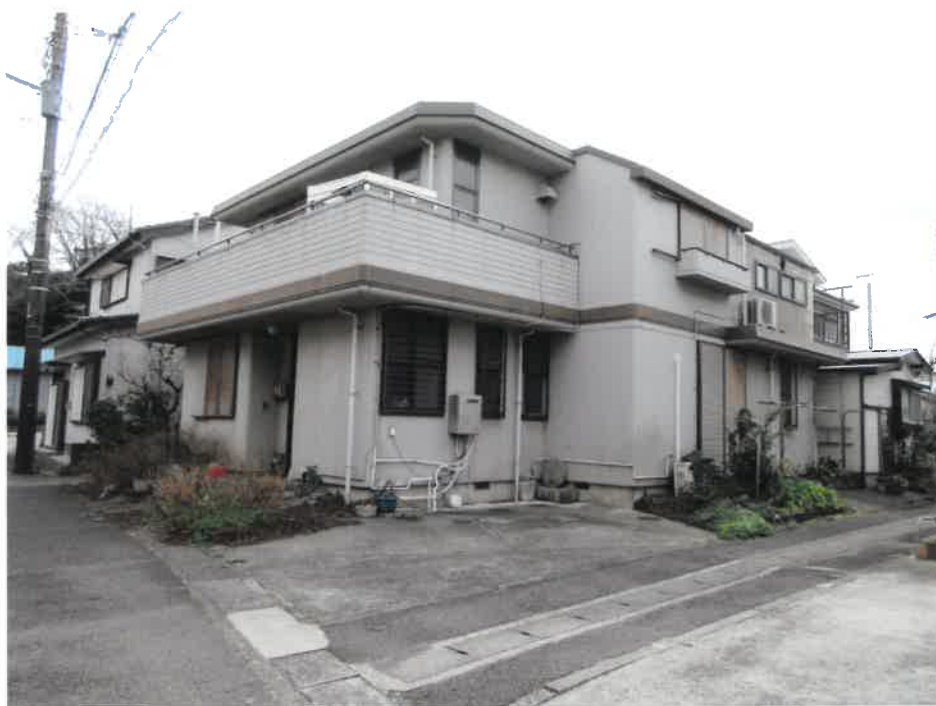
附属建物

物件2建物の南東側には物置が存在する。公図①上、物件1土地及び地番3814番1の南東側に位置する目的外地番3814番5（登記記録上の所有者：D）とされている土地は、前記2のとおり、登記記録によれば、地番3814番イ1土地が、物件1土地（3814番1）と目的外土地（地番3814番5）土地に分筆されたことになっているものの、同じく法務局備え置きの地積測量図②（目的外）によると前記物件1土地の分筆前の土地（地番3814番イ1）と目的外3814番5土地との関係は、公図①と異なっており、前記物置は、目的外3814番5土地が分筆する前の地番3814番イ1（登記記録上は現在、3814番1）上に存在することになる。また、建物図面①からは、物件1土地、地番3814番1土地と南側隣地（目的外3814番5土地）との間にはスペースはほぼなく、同図面が正しいとすると、目的外3814番5土地上に前記物置が存在している可能性も残る。ただし、前記2のとおり、物件1土地の分筆前の土地は、地積測量図②
