## 期 間 入 札 の 公 告

横浜地方裁判所小田原支部民事部

# 現況調査報告書

## 評 価 書

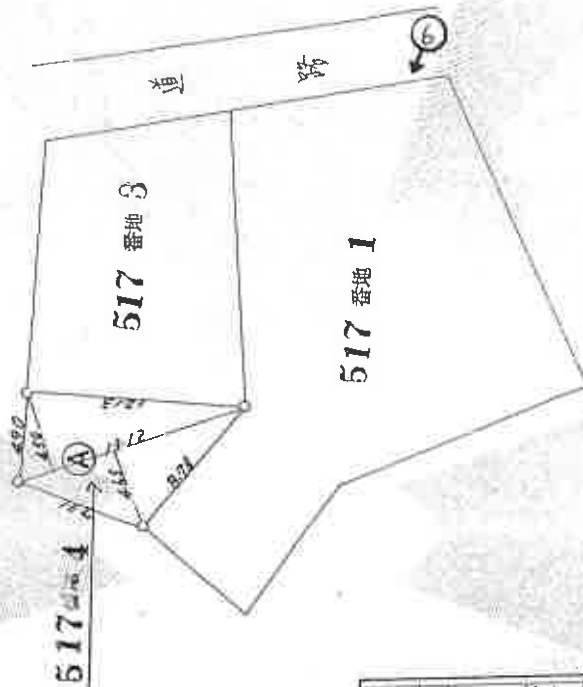
地 積 測 図

| <p>特 記 事 項</p> | <p>① 物件1と物件2の地積測量図は各々残地であり、物件2の確定（実測）地積は不明であるが、物件1土地と物件2土地の境界は公図を参考とし、現況利用の状況等から物件2土地の地積</p> |

| | <p>は約8割から10割程度の縄伸びが推定される。そのため、専門職業家による実測（測量）等が必要である。物件1土地と同2土地との境は両土地間にある傾斜部分の下部付近であると思われる。なお、評価上は登記地積により評価額を求めた。</p> <p>② 敷地内の傾斜地、法地及び道路側には高さが2m以上の石積み等の擁壁があるが、建築確認の状況等が不明であり、擁壁再築にあたっては建築確認が必要となる可能性がある。</p> |

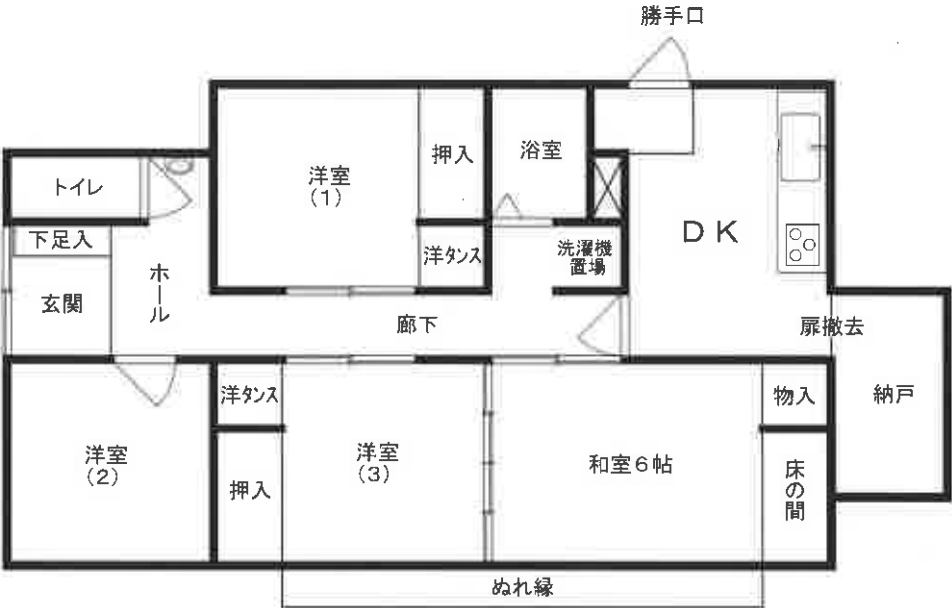
概略間取図

| 区 分 | 主である建物 | |
|---|---|---|
| | 間 取 り | 4DK＋納戸（附属資料概略間取図の通り） |

| 特記事項 | <p>① 本件建物の建築計画概要書は管轄する秦野市役所において保存されておらず、閲覧等ができなかった。また、建築確認申請の完了検査の状況等も不明である。</p> <p>② 本件建物は新耐震基準（昭和56年）以前の建物である。</p> <p>③ A（申立人）によれば、本建物は 5、6年前にリフォームをした。だいぶ前に洋室（2）に雨漏りがあったが補修してからはない。和室の天井に損傷がある。外側では軒下に損傷がある。建物内では 20～30年前に猫を 1 匹飼っていた。騒音はない。</p> <p>④ 本建物の洋室（2）の天井に雨漏りによると思われる染みがある。補修後は雨漏りしていないとのことである。洋室（1）の天井に破損している部分がある。洋室（1）及び洋室（3）の押入内の天井部分に板が外されている部分がある。建物の基礎部分のコンクリートに亀裂が入っている部分がある。また、同表面のコンクリートが剥がれている部分がある。南側付近の軒下に損傷がある。全般に経年劣化による破損、汚損等がある。</p> |
