## 期 間 入 札 の 公 告

# 現況調査報告書

# 評 価 書

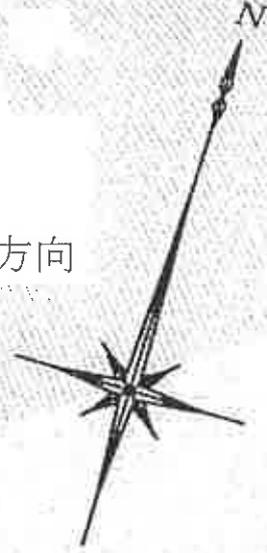
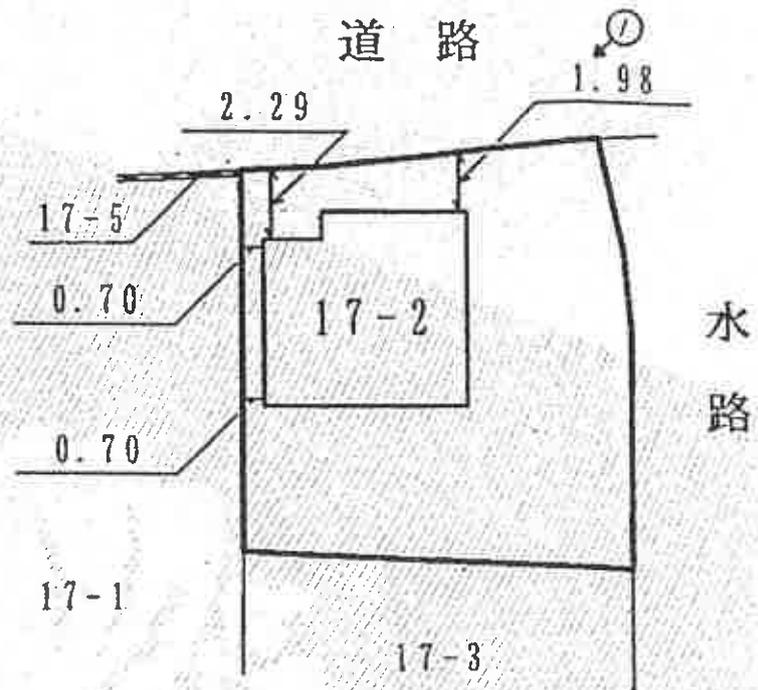
# 土地建物位置関係図

- 1 受命物件の状況は、土地建物位置関係図、間取見取図及び添付写真のとおりである。なお、本土地北東側は幅員約8.3メートル～8.5メートルの道路状の蓋のある準用河川となっていて、その境界の確認については不調となっており、現況本土地の一部が当該準用河川部分に幅約2メートルから2メートル弱程度越境している可能性がある。その事情により、本土地につき縄縮みの可能性がある（「なお」以下、評価人の調査による）。
- 2 受命物件の占有状況については、関係人の陳述及び立入調査の結果から、2枚目記載のとおりと認めた。
- 3 本建物1階LDの壁が黄ばんでいる。
- 4 本建物全般に、経年劣化によると思われる汚損等がある。
- 5 本建物はオール電化になっているとのことである。
- 6 本建物には太陽光発電パネルが設置されており、費用は支払済みだと思うとのことであるが、その契約内容の詳細は不明であり、所有権留保の有無については不明である。
- 7 本土地上の北西側隅付近にスチール製物置が1個設置されているが、簡易な基礎で土地への定着性はない。
- 8 登記簿上、本建物と所在を同じくするA名義の建物があるが、現況、本土地上に該当する建物は存在しない。なお、本土地の従前の所有者にAと同一の氏の者がおり、その当時の登記のみが残っている可能性がある。
- 9 本土地は、北西側で建築基準法42条2項の市道に接している。なお、セットバック済みと思われる。また、上記1項の本土地北東側越境部分は、建築基準法42条1項1号の市道に接している（評価人の調査による）。

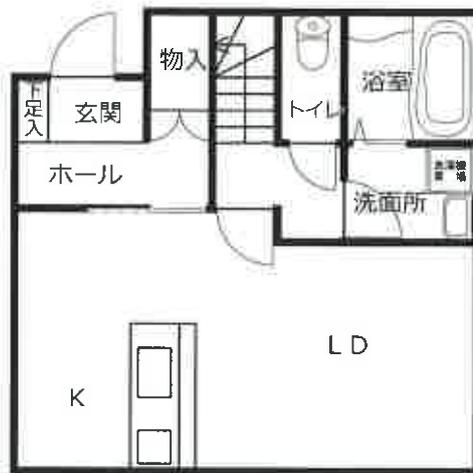
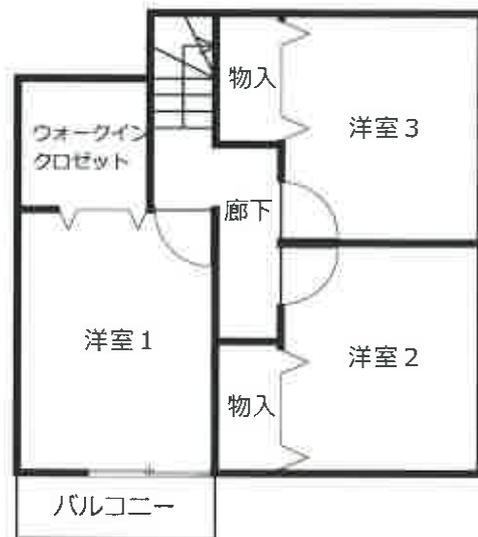
間取略図

| 現 況 用 途 等 | 現 況 用 途<br>間 取 り | 居宅<br>3LDK（附属資料間取略図のとおり） |
