## 物件明細書

令和 7年(ケ)第 101号

# 現況調査報告書

# 評 価 書

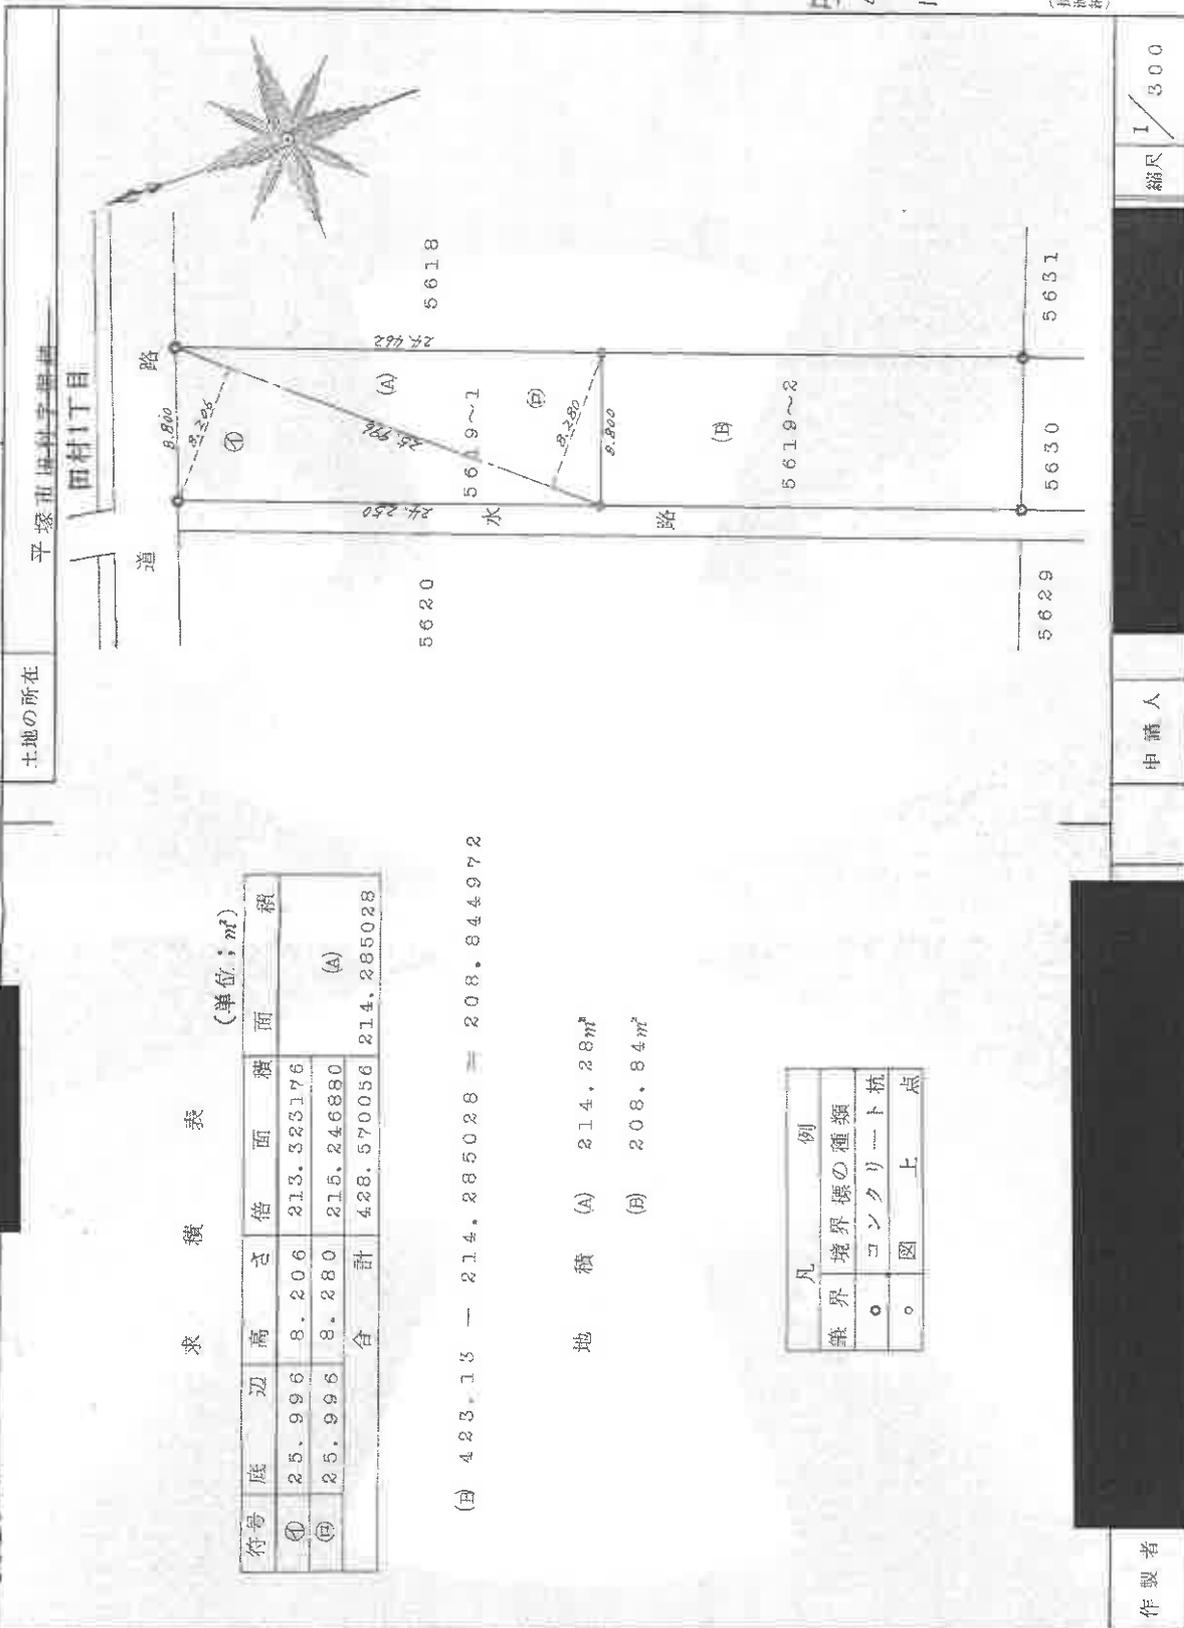
地積測量図

符号	底辺	辺高	高さ	倍面積	面積	積
①	25.996	8.206	213.323176			
②	25.996	8.280	215.246880			(A)
合計					428.570056	214.285028

地積 (A) 214.28 m<sup>2</sup>

(B) 208.84 m<sup>2</sup>

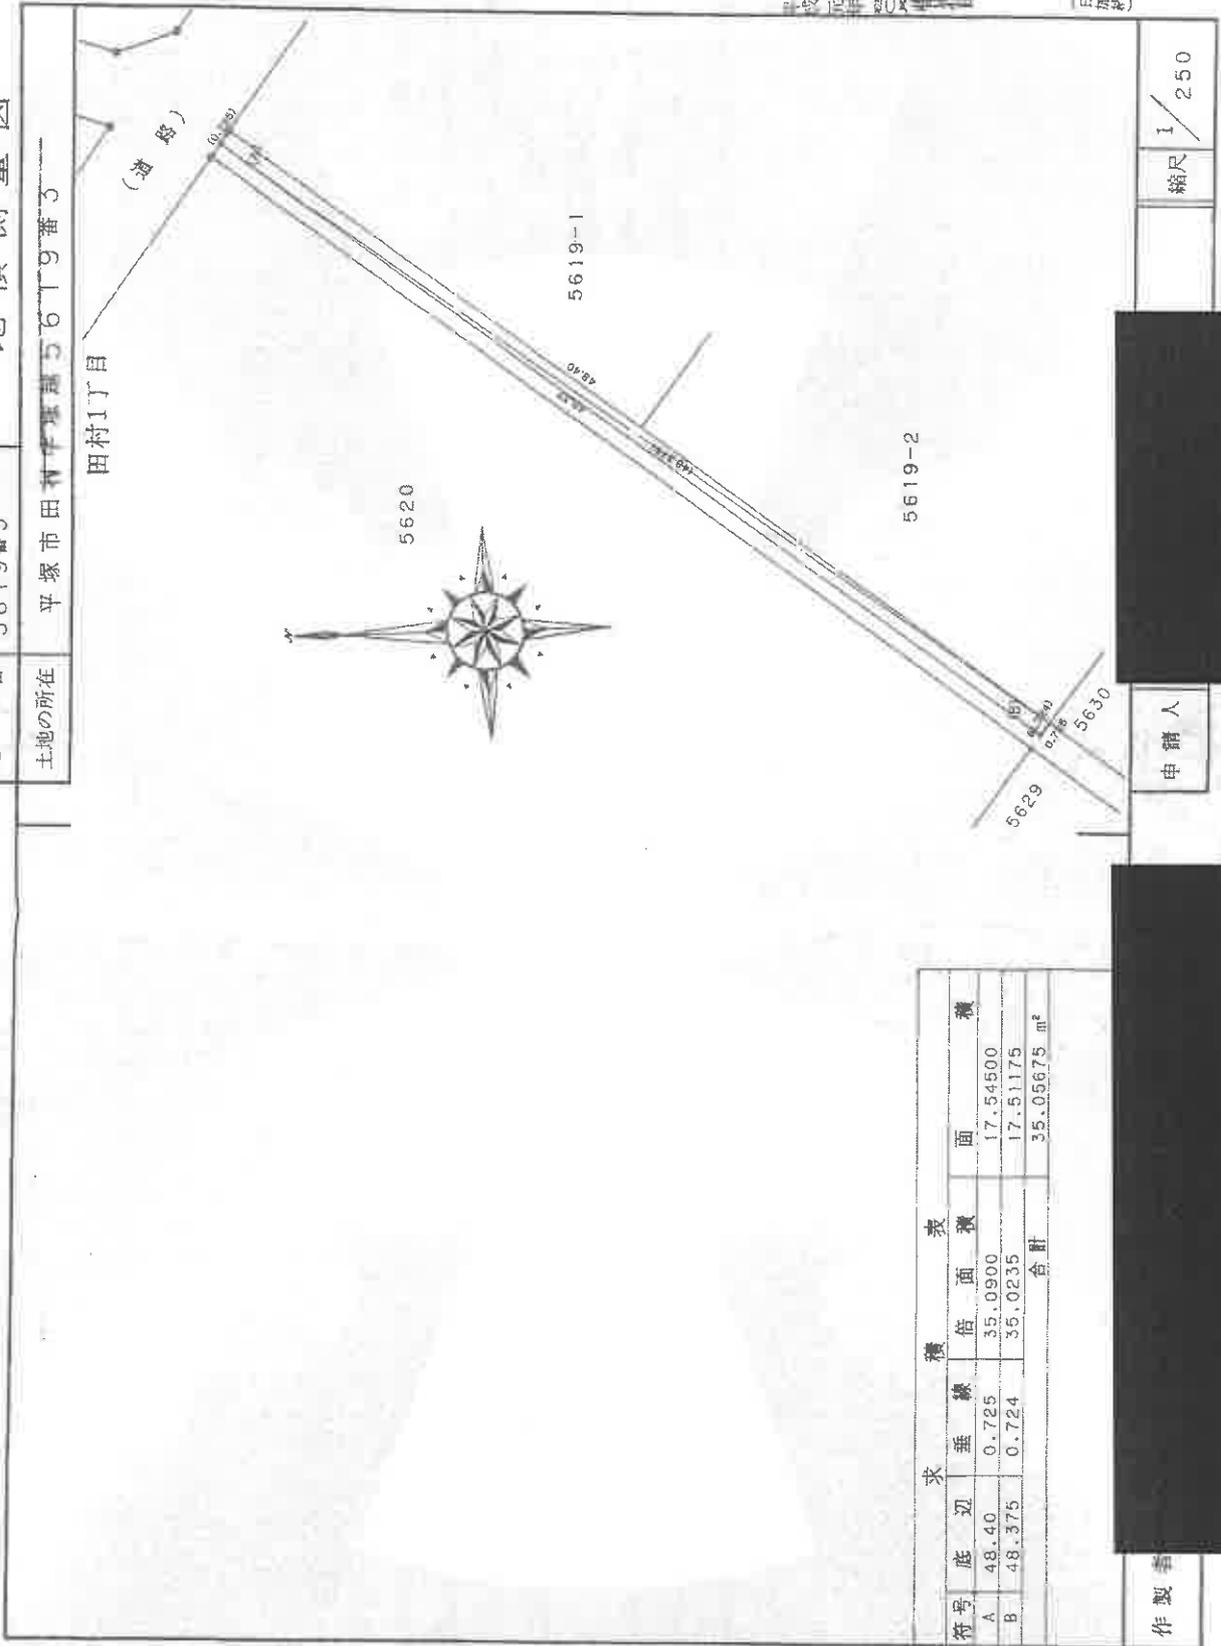
地積測量図

符号	底辺	垂線	積算面積	面積	積算
A	48.40	0.725	35.0900	17.54500	
B	48.375	0.724	35.0235	17.51175	
			合計	35.05675 m <sup>2</sup>

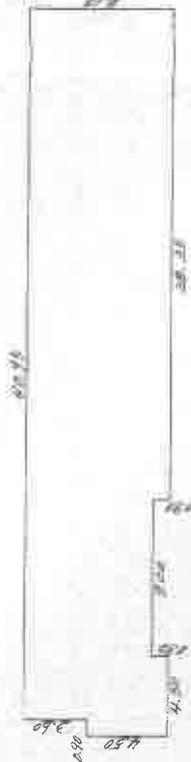
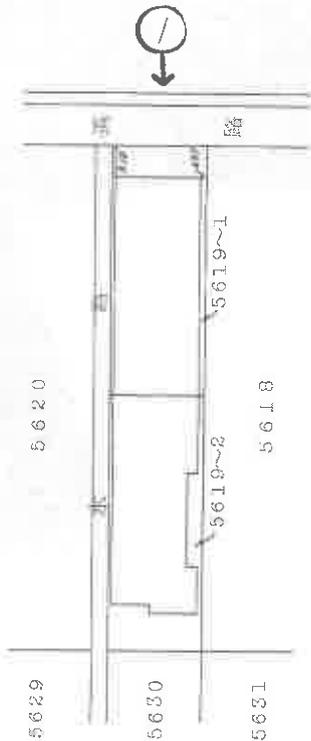
建築物各階平面図

求積	28.35 × 8.10	=	229.6350
	9.00 × 7.20	=	64.8000
	3.60 × 3.60	=	12.9600
	4.50 × 4.50	=	20.2500
		計	327.6450

床面積 327.64㎡

求積	13.50 × 8.10	=	109.3500
	5.10 × 7.95	=	40.5450
	5.40 × 6.30	=	34.0200
		計	183.9150

床面積 183.91㎡

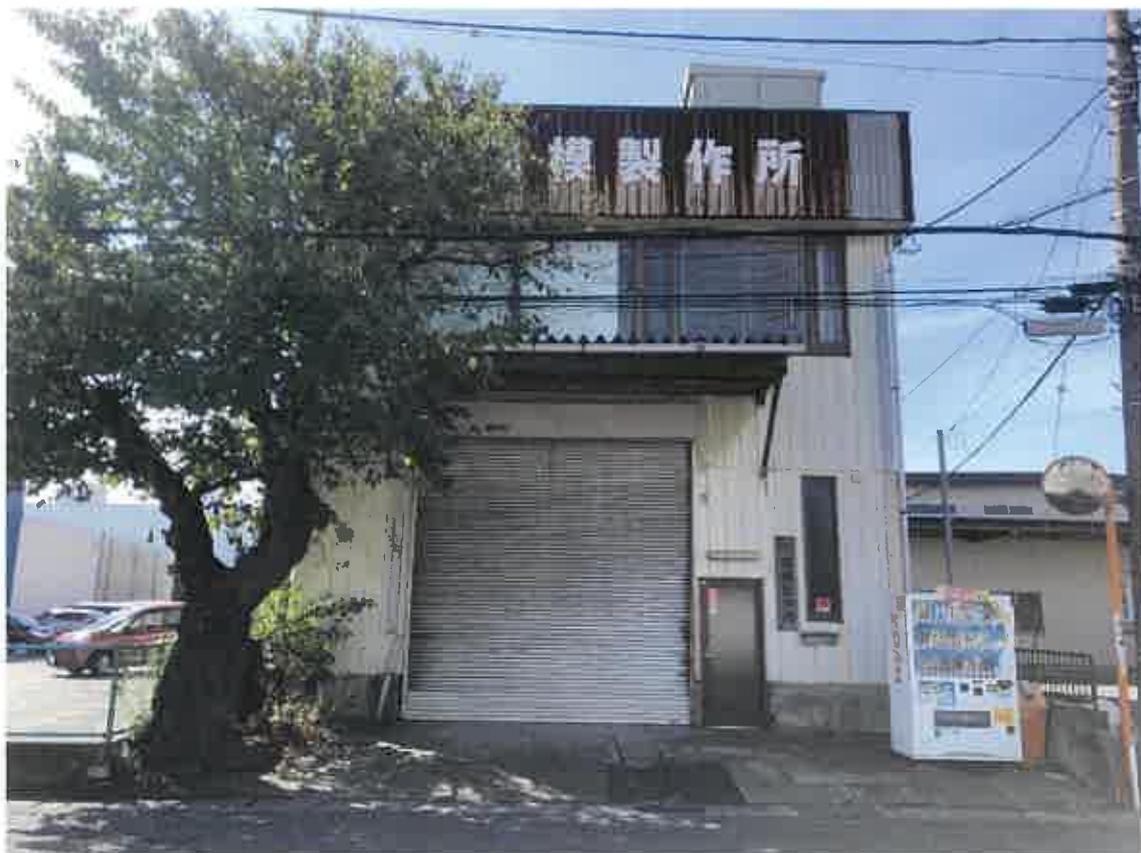
①本件建物の外観

- 4 本件建物の1階に約24平方メートル、2階に約30平方メートルそれぞれ未登記増築部分がある。評価人の調査によれば、未登記増築部分について行政機関に届出がなされておらず、建築手続違反の可能性があるとのことである。
- 5 本件建物は全体的に経年相当以上の劣化があり、数多の損傷（ガラスのヒビ、壁や天井の損傷、雨漏りらしき跡等）及び汚損（2階未登記増築部分付近に動物の糞等が散乱しており強い動物臭がある等）が認められる。

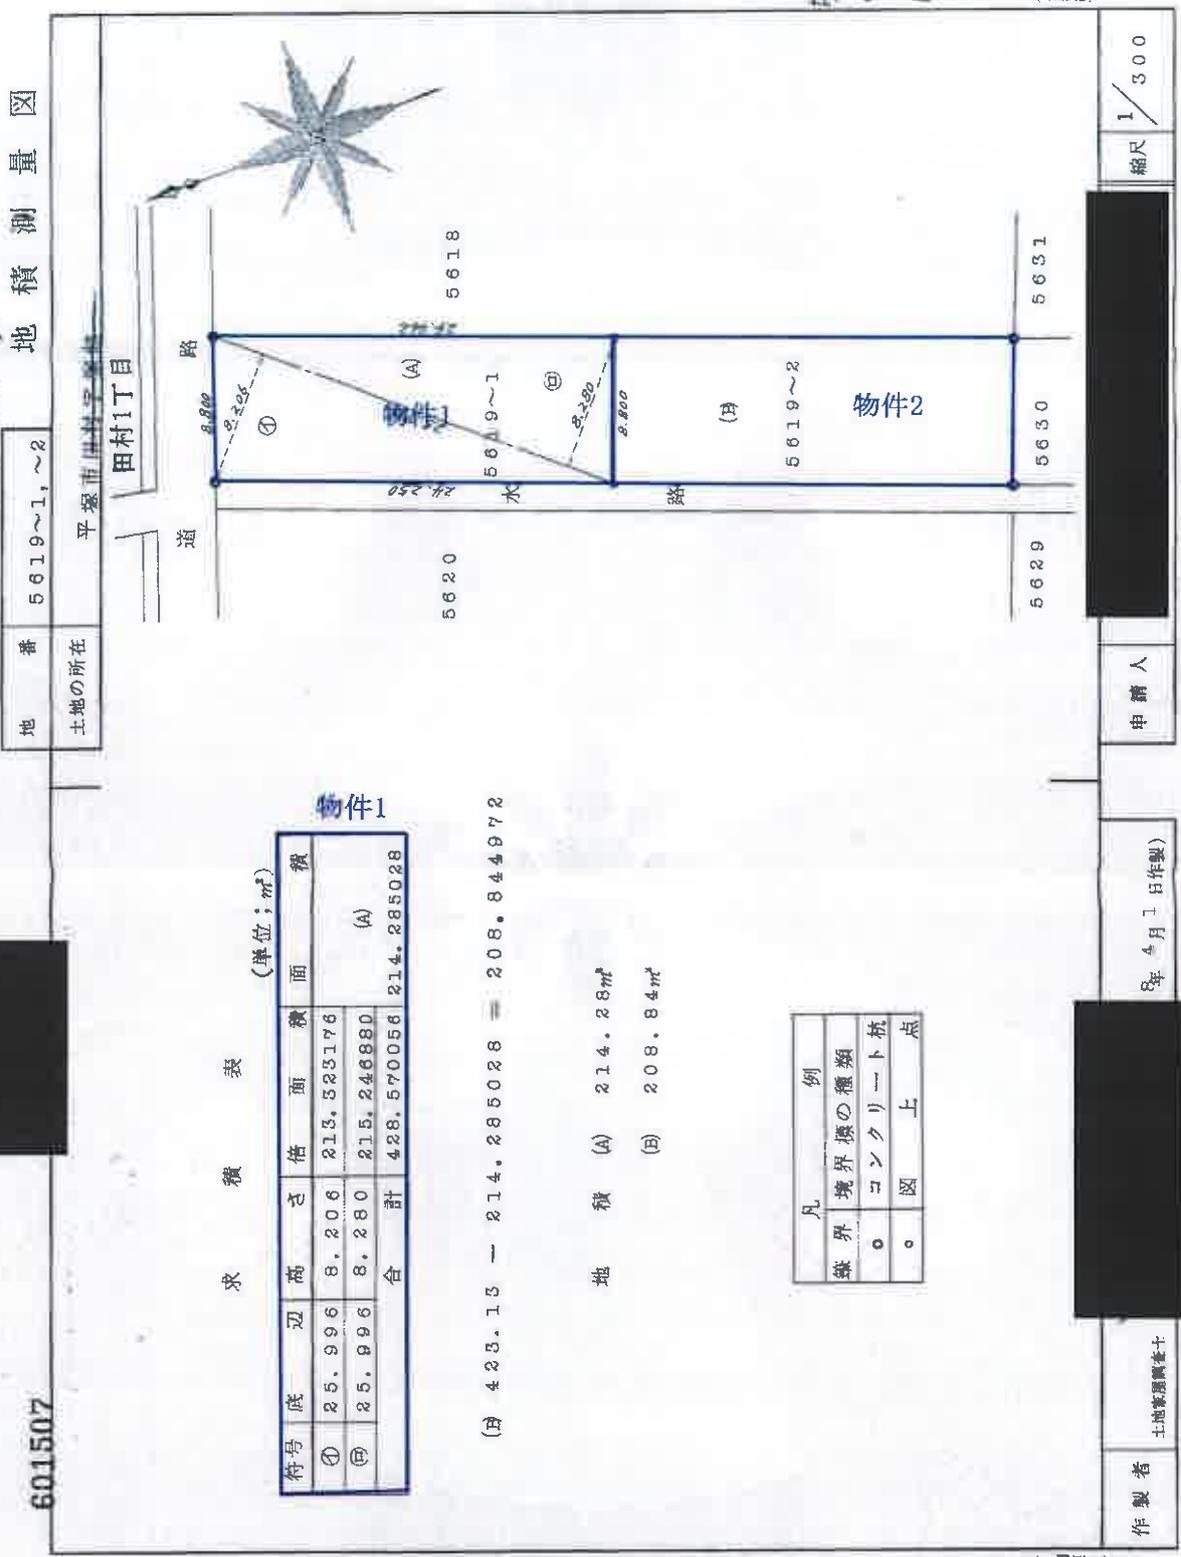
前ら619 後・新同一新 地積測量図

符号	底辺	高さ	倍面積	面積	積
㊶	25.996	8.206	213.525176		
㊷	25.996	8.280	215.246880		(A)
合計			428.570056	214.285028

地積 (A) 214.28m<sup>2</sup>  
 (B) 208.84m<sup>2</sup>

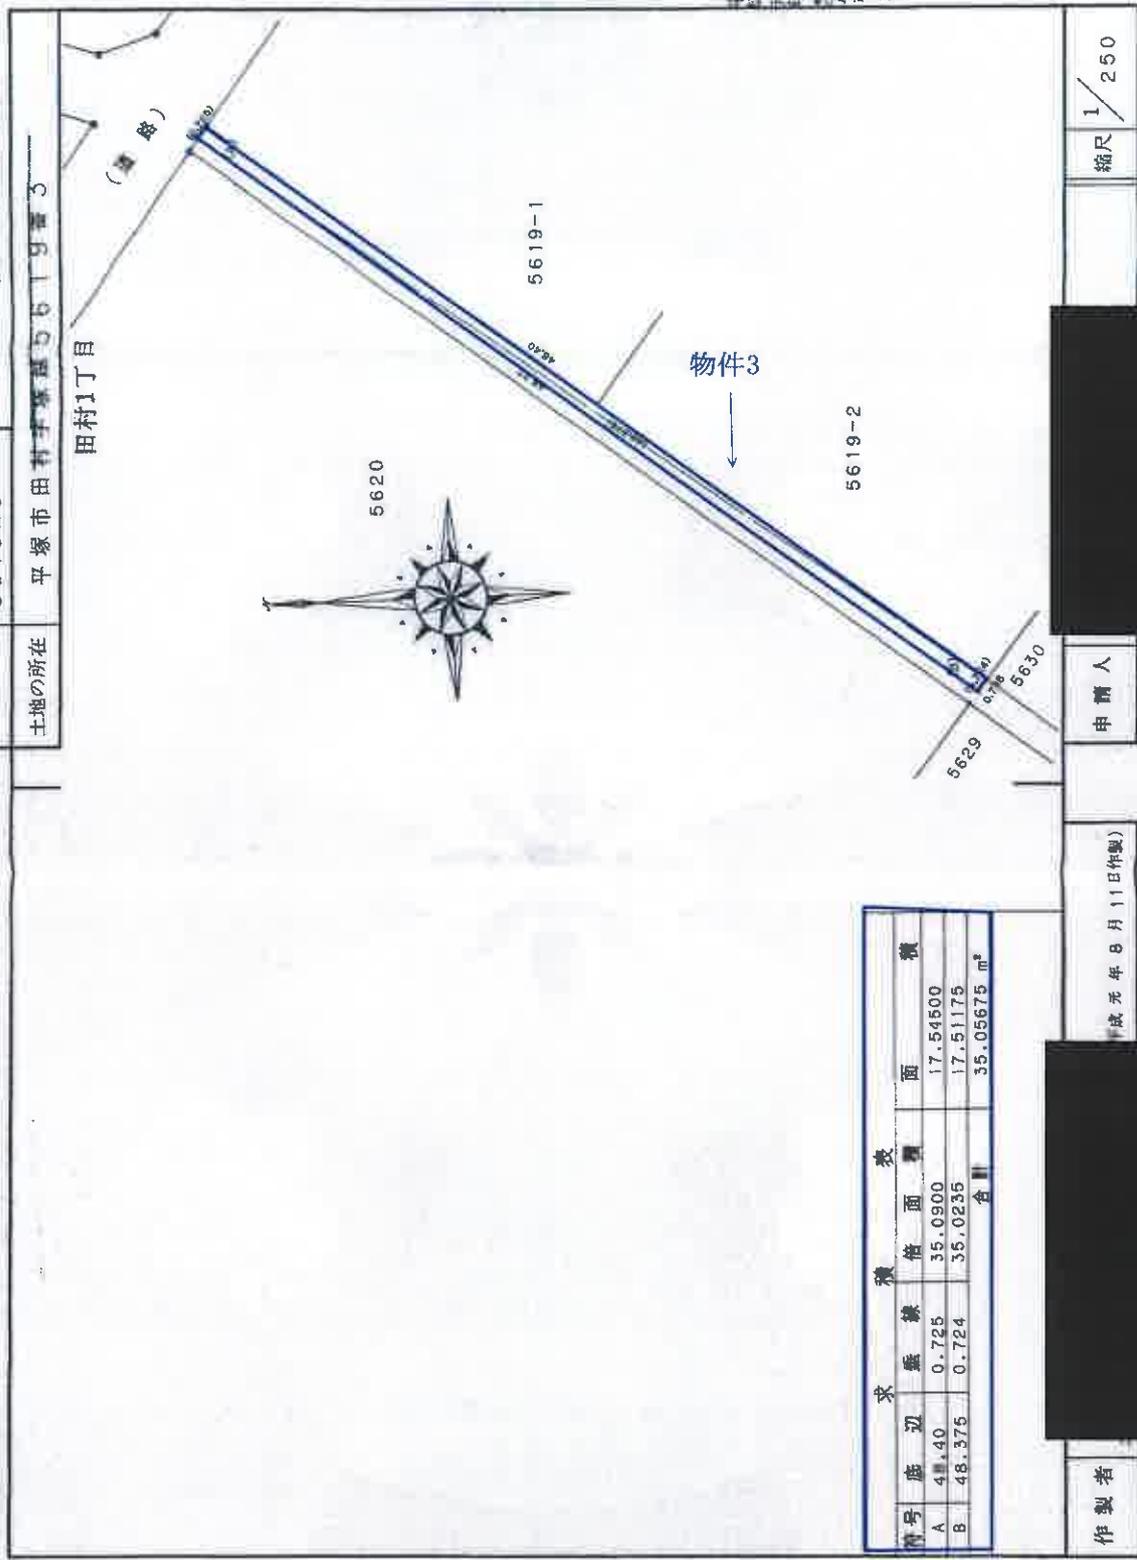
前 5619-3 後・新同一  
地積測量図

番号	底辺	高さ	積	倍	面積	積
A	48.40	0.725	35.0900		17.54500	
B	48.375	0.724	35.0235		17.51175	
			合計		35.05675	m <sup>2</sup>

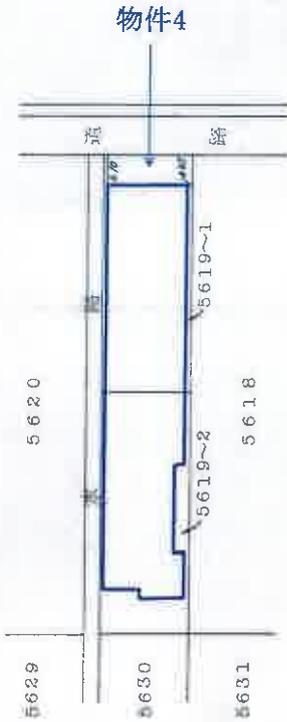
建物図面附

求積 28.55 × 8.10 = 229.6350  
 9.00 × 7.20 = 64.8000  
 3.60 × 3.60 = 12.9600  
 4.50 × 4.50 = 20.2500  
計 327.6450

床面積 327.64㎡

求積 13.50 × 8.10 = 109.3500  
 5.10 × 7.95 = 40.5450  
 5.40 × 6.30 = 34.0200  
計 183.9150

床面積 183.91㎡

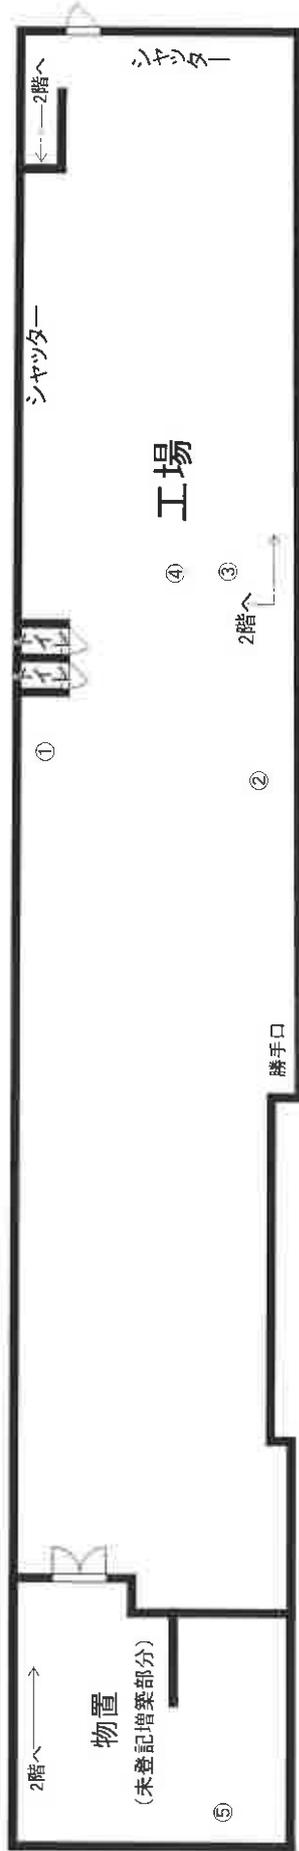
1階

- 6 工場供用物件について
  - (1) 工場内には工場供用物件と認められる機械等があった。立入調査の結果及び関係人の陳述によって、工場供用物件のうち台帳に登載されていて、かつ現存している物件として確認できたものは、コンプレッサー1台（建物概略見取図における③の位置）、金型（建物概略見取図における④の位置）1個、溶接機1台（建物概略見取図における⑤の位置）である。

- (2) 立入調査の結果、上記(1)の物件は、目視の限りいずれも経年劣化がかなり進んでいるように窺えた。また、台帳上の登載物件はいずれも耐用年数が経過していることから、いずれも経済的価値はないものと判断した。
  - (3) 上記(1)の物件のほか、台帳に登載されていない物件として、本件建物1階にカシメ治具1台（建物概略見取図における①の位置）、卓上ボール盤1台（建物概略見取図における②の位置）があったが、関係人の陳述によれば、いずれも耐用年数が経過している可能性が高くかつ修理を要する可能性があり、物件の外観からも経年劣化が明らかであり、いずれも経済的価値はないものと判断した。

①:カシメジグ ②:卓上ボール盤 ③:コンプレッサー ④:金型 ⑤:溶接機
