本ファイルは、①物件1、10になります。

横浜地方裁判所小田原支部民事部不動産競売係

## 現況調査報告書（5の1）

評 価 書  
(物件 1・10)

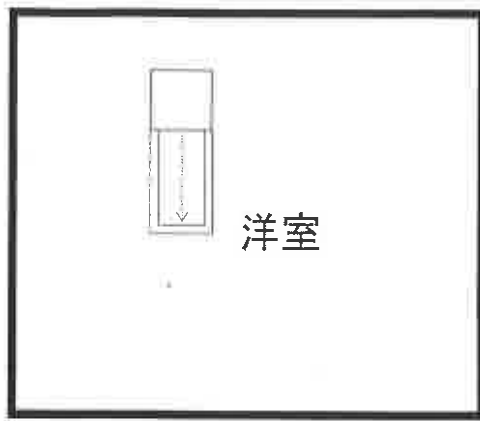
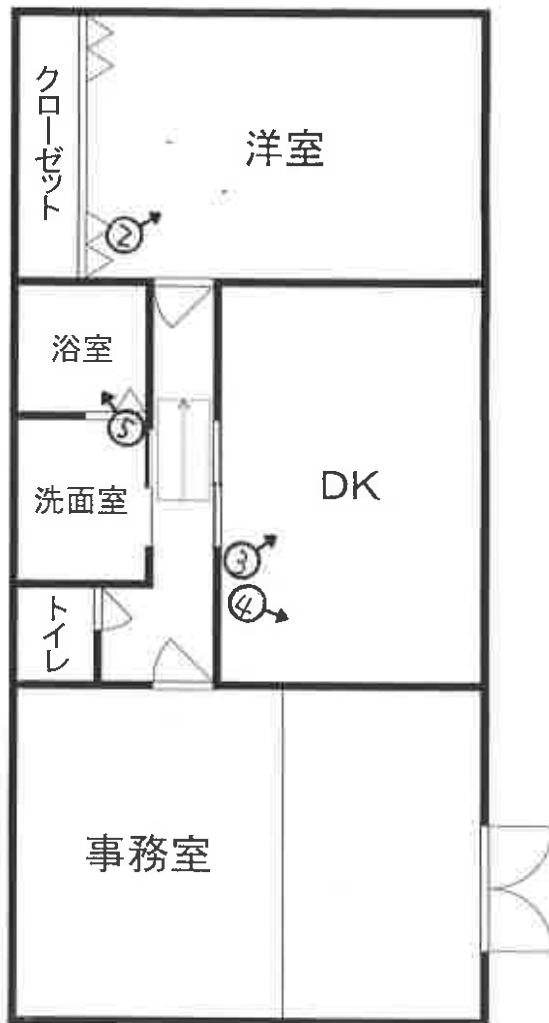
間取見取図

2階

1階

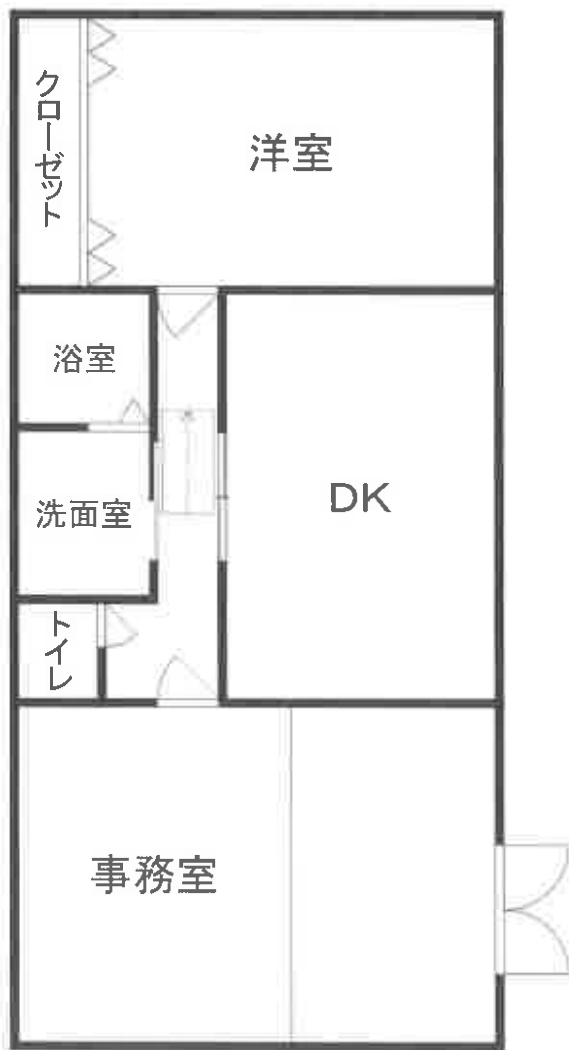
概略間取図

建築時期及び 残存耐用年数	建築年月日	平成2年11月24日 新築（登記簿記載）
	経過年数	約35年
	経済的残存耐用年数	—
仕 様	構造	木造2階建
	屋根	メッキステンレス鋼板葺
	外壁	サイディング等
	内壁	ビニールクロス貼、合板等
	天井	ビニールクロス貼、石膏ボード等
	床	フローリング等
	設備	トイレ、浴室、洗面室、給排水、電気等
その他	なし	
床面積（現況）	1階：86.75㎡ 2階：34.70㎡ 延べ121.45㎡	
現況用途	現況用途	居宅・事務所
	間取り	2DK・事務室（附属資料間取図のとおり）
品等	普通	
保守管理の状態	普通	
建物の利用状況	令和7年10月17日内部立入調査。 その他の者（B）が居宅として使用している。	
特記事項	<ul style="list-style-type: none"> <li>・ 占有者及び占有権原 占有者：B 占有権原：使用借権（A・Bは兄弟関係にあり、当該建物の使用に当たり金銭の授受等もないので占有権原は使用借権と認めた） 期間：令和6年7月8日から期間の定めなし 貸主：所有者A 借主：占有者B</li> <li>・ 1階洋室、DKの天井エアコンの吹出し口の周囲に染みが認めら</li> </ul>

<p>れるが、結露によるものとのことである（占有者聴取）。</p> <ul style="list-style-type: none"><li>・ 2階への設置階段はなく、収納式の階段により上がる仕様となっている。</li><li>・ 建物全体として経年経過による劣化が認められる。</li><li>・ 完了検査未済。</li></ul>
--	---

2階

1階
