横浜地方裁判所小田原支部民事部不動産競売係

【物件番号4, 14】

現況調査報告書（5の3）

評 価 書
(物件 4・14)

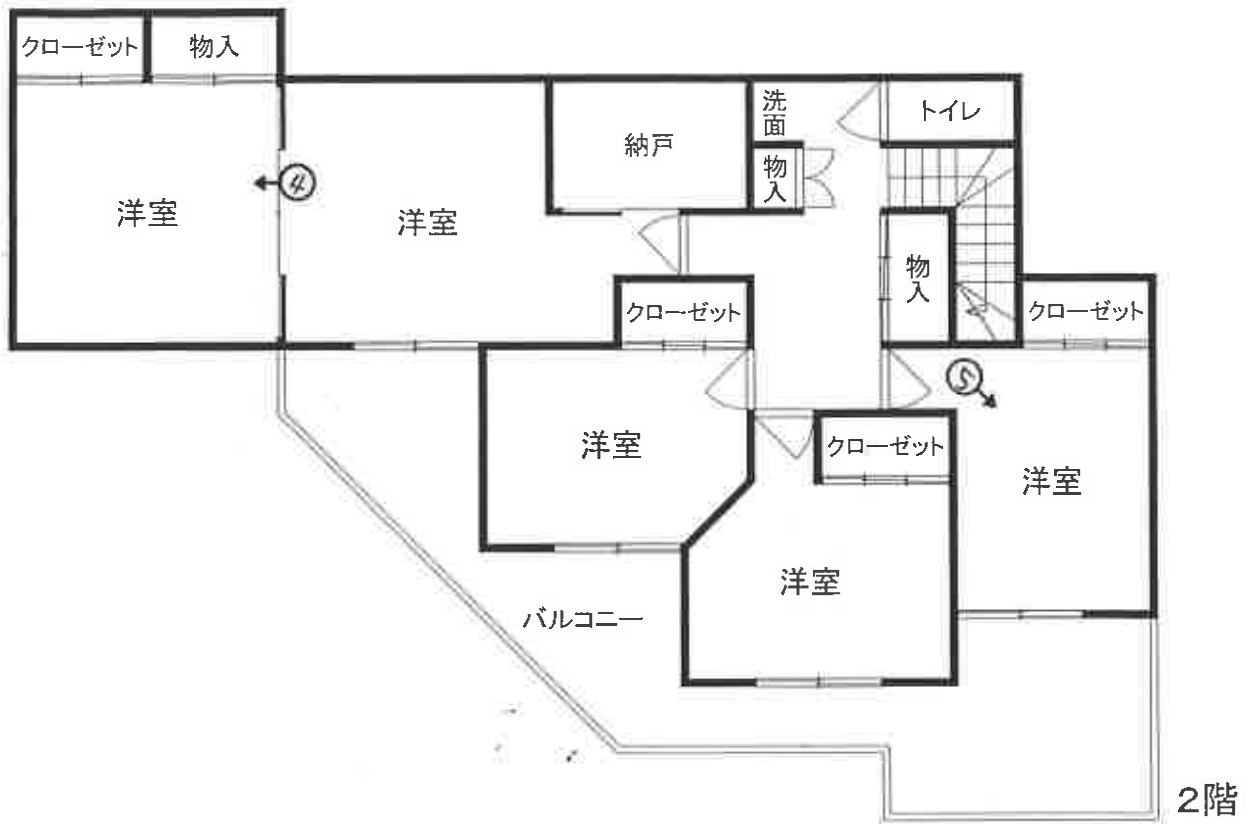
間取見取図

←○ は写真撮影位置・方向

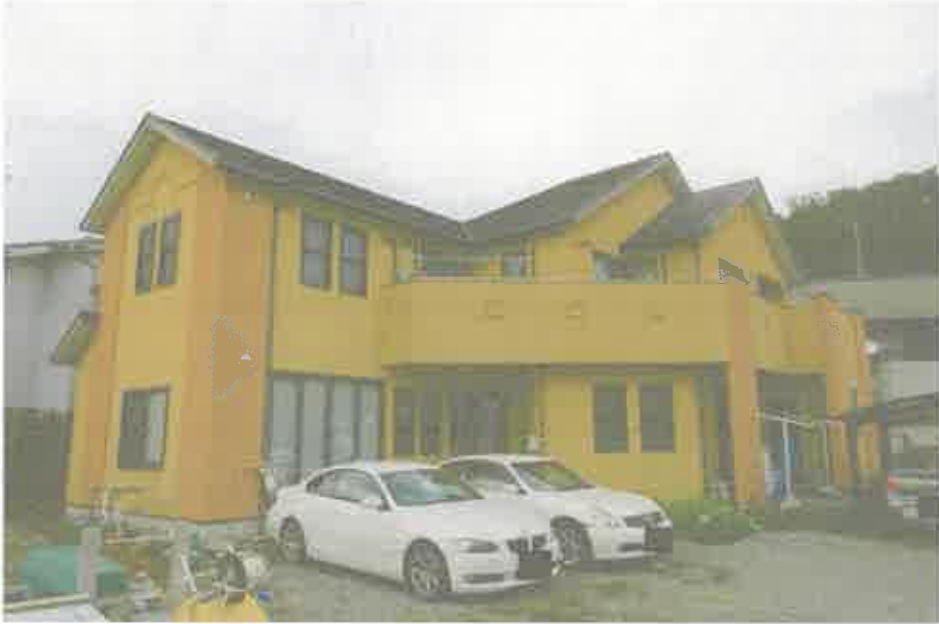
①

- 1 受命物件の状況は、土地建物位置関係図、間取見取図及び添付写真のとおりである。
- 2 受命物件の占有状況については、関係人の陳述及び立入調査の結果から、2枚目記載のとおりと認めた。なお、玄関脇のポストには、Aの氏が表示されている。また、本物件で、Aが代表者となっている有限会社向山石材店の業務を行っていたとのことだが、ほぼ廃業状態とのことであり、同会社が排他独立的に占有している部分があるとまでは認められない。
- 3 本建物の屋根に、スレートが二、三枚外れているところがある。
- 4 本建物2階中央の洋室の納戸入口と向かい合う付近の壁に養生が貼られている。
- 5 本建物2階南側の洋室入口付近の壁に亀裂がある。
- 6 本建物2階南東側の洋室の扉の戸当りが外れている。
- 7 本建物2階階段付近の壁紙に、猫によると思われる損傷がある。
- 8 物件4土地の上の本建物南東側付近にカーポートがある。
- 9 物件4土地の上の東側付近にコンテナハウスが1棟及びスチール製物置が5個置かれているが、いずれも簡易な基礎で土地への定着性はない。
- 10 物件4土地の上の南側付近に、石材、コンクリートを練る容器等が、同西側付近に、直径数十センチメートルから1メートル程度の石が十数個置かれている。
- 11 物件4土地は、南東側で建築基準法42条1項1号の市道に接している(評価人の調査による)。

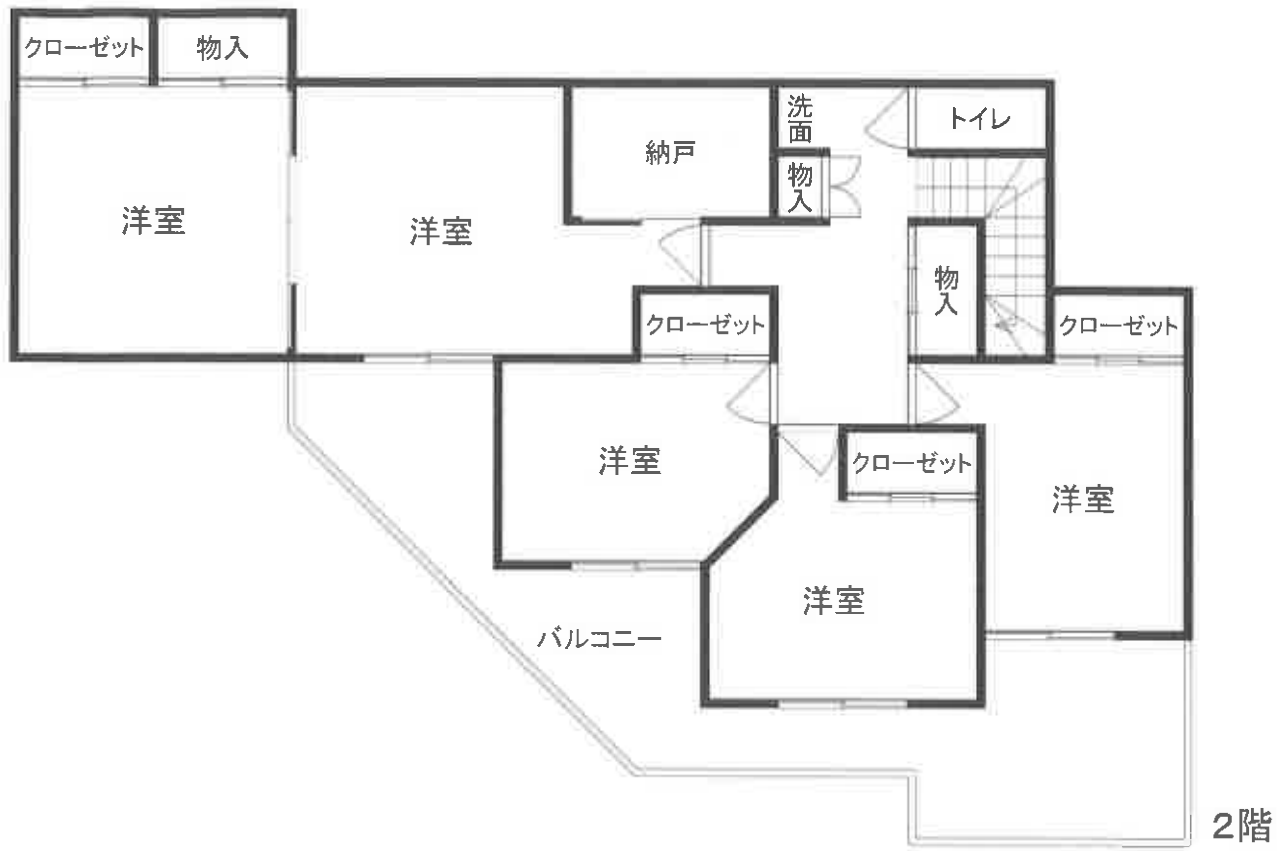
概略間取図
(物件14)

建築時期及び 残存耐用年数	建築年月日	平成14年8月12日 新築（登記簿記載）
	経過年数	約24年
	経済的残存耐用年数	約6-
仕 様	構造	木造2階建
	屋根	スレート葺
	外壁	モルタル等
	内壁	ビニールクロス貼、ジュラク壁等
	天井	ビニールクロス貼、杉柾目合板等
	床	フローリング、畳等
	設備	トイレ×2、浴室、洗面室、給排水、電気等
その他	なし	
床面積（現況）	1階：115.93㎡ 2階：88.60㎡ 延べ204.53㎡	
現況用途	現況用途	居宅
	間取り	6LDK・納戸・サービスルーム （附属資料間取図のとおり）
品等	普通	
保守管理の状態	普通	
建物の利用状況	令和7年7月11日内部立入調査。 建物共有者（A）が居宅として使用している。	
特記事項	<ul style="list-style-type: none"> ・屋根のスレートが2, 3枚外れているとのことである（建物共有者聴取）。 ・2階南側中央の洋室の戸当たりが外れ、洋室入口の壁に亀裂が見られる。また、2階階段付近の壁に猫によると思われる引っかき傷が認められる。 ・平成14年8月に完了検査済。 ・持ち分1/5。
