現況調査報告書（5の2）

横浜地方裁判所小田原支部
執行官 山崎 郁雄

評 価 書
(物件 2・3・11・12・13)

評価人 不動産鑑定士
諸田 浩之

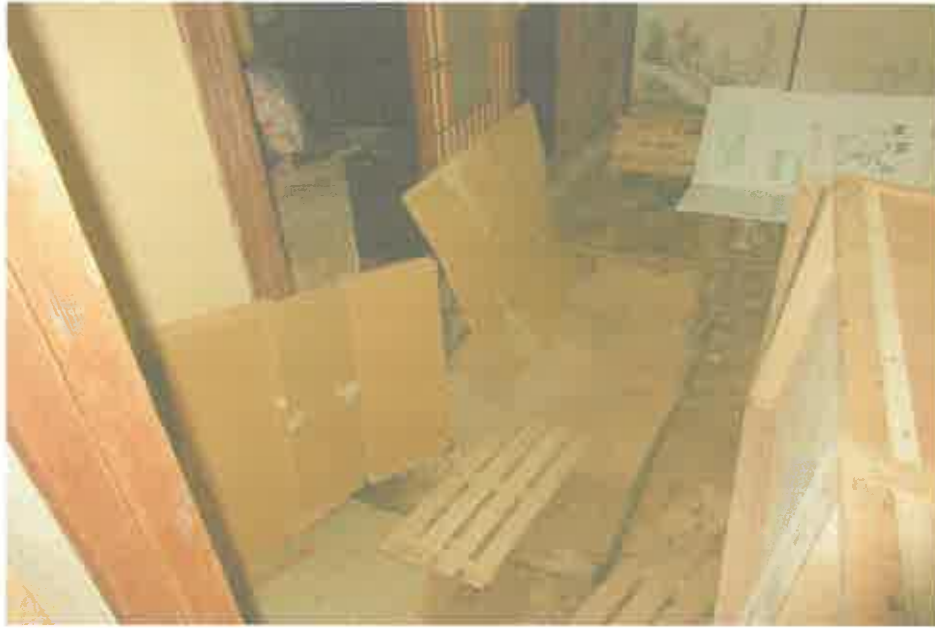
⑨ 抜け落ちた床

| 特記事項 | <ul style="list-style-type: none"> ・ 占有者及び占有権原 占有者：B 占有権原：使用借権（A・Bは兄弟関係にあり、当該建物の使用に当たり金銭の授受等もないので占有権原は使用借権と認めた） 期間：令和6年7月8日から期間の定めなし 貸主：所有者A 借主：占有者B ・ 西側和室は、床が抜け、畳が落ち込んで危険な状態である。 | |

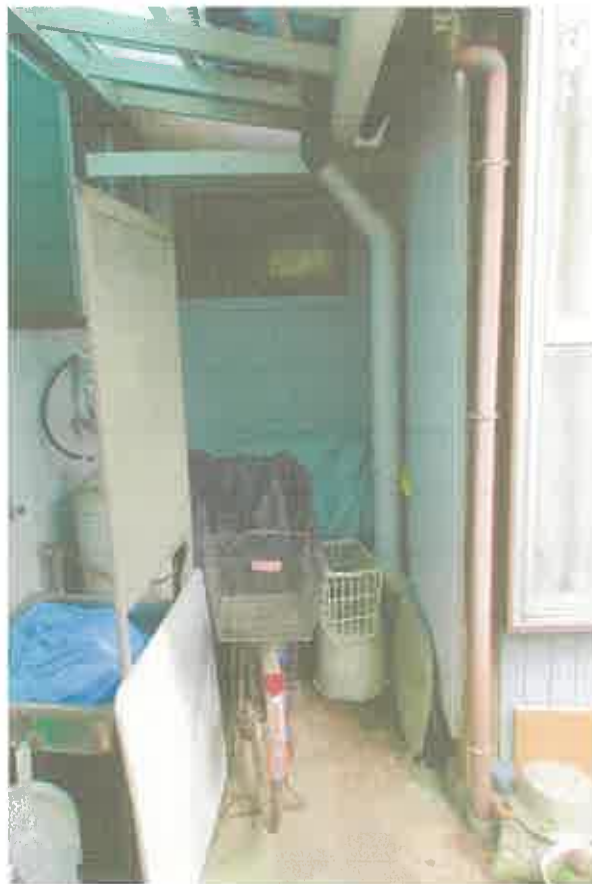
⑩ 物件11と物件12を繋ぐ廊下部分の外観

| | <p>、現在は補修済みとのことである（占有者聴取）。</p> <ul style="list-style-type: none">・経年経過により建具等の機能的陳腐化が見られ、建物全体に汚損、毀損が著しい状況にある。・完了検査不明。・物件11及び12建物は廊下部分で結合され、機能的にも用途上不可分な関係にある。 |
