## 期 間 入 札 の 公 告

横浜地方裁判所小田原支部民事部

## 現況調査報告書

## 評 価 書

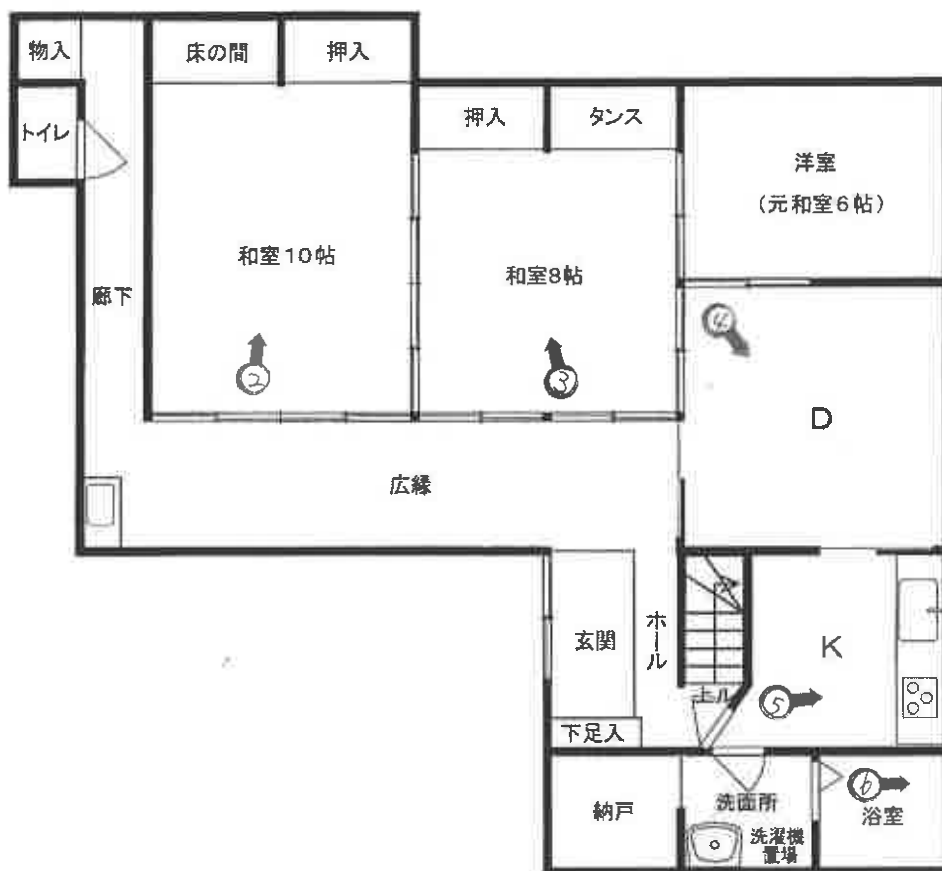
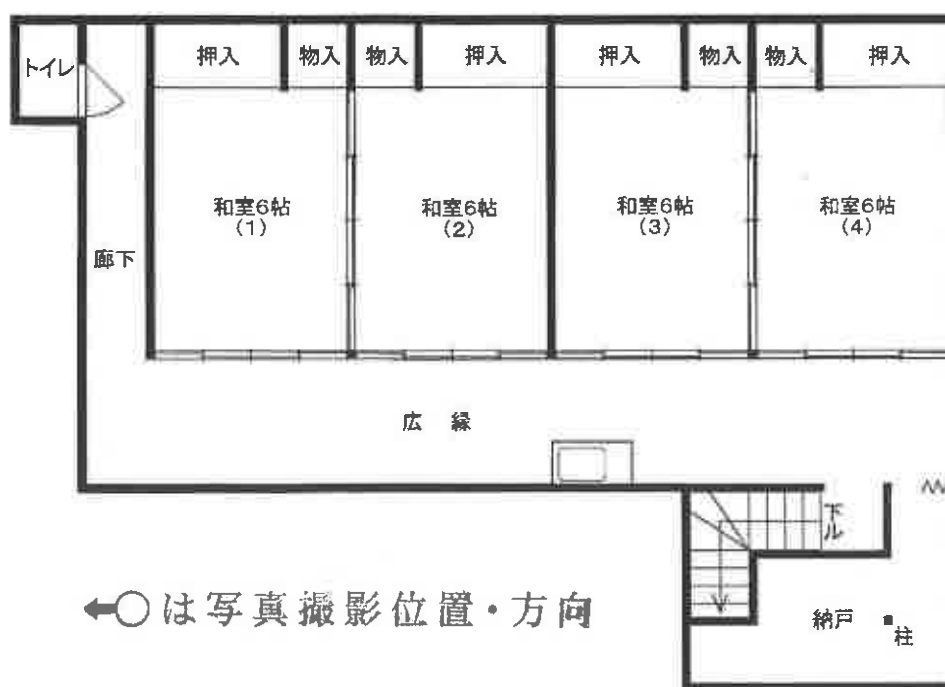
# 概略間取図

←○は写真撮影位置・方向

| | 間取り | 7DK＋納戸×2（附属資料概略間取図の通り） |

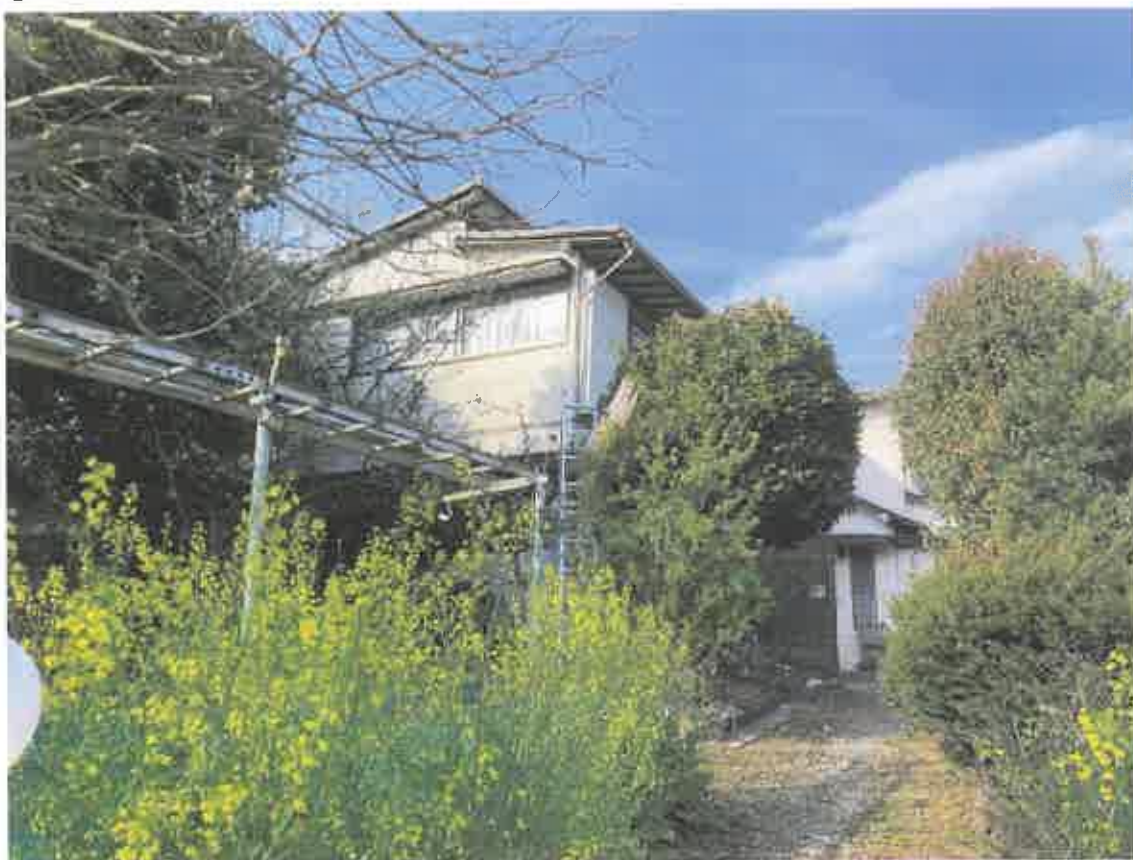
①本件建物の外観

- 1 受命物件の占有者及び占有状況等については、関係人の陳述及び立入調査の結果から、2枚目記載のとおり認めた。なお、受命物件の状況は写真のとおりである。
- 2 本件建物には、全体的にかなりの劣化、損傷及び汚損が見受けられた。関係人の陳述のとおりの不具合も見受けられた。特に建物の傾きが顕著であり、Kの床に球体を置くと南東方向に転がったため、本件建物の基礎部分の問題や、地盤沈下の可能性を否定できない。
- 3 物件2の土地は、現地調査の結果及び公課証明書の現況地目に基づき宅地であると認めた。
- 4 本件土地上に物置が1個存しているが、簡易的なものであり動産であると認めた。
- 5 本件土地には地積測量図がなく、現地において境界を示す標も見当たらなかった。よって本件土地の面積の実測もできず、物件1及び2の土地間の境界部分是不詳である。また本件土地と隣接土地の境界部分も判然としなかった。しかしながら、関係人の陳述及び現地調査の結果に基づき、本件土地の全体的な形状としては概ね土地建物位置関係図のとおりであると認められた。なお、評価人の調査によれば、現況等から本件土地には約1割強程度の縄縮みが推定されるとのことである。これらの事情により、本件土地の確定(実測)地積は不明であることから、専門職業家による実測(測量)が必要と思われる。
- 6 評価人によると、本件土地の南西側に接する道路は町道(建築基準法第42条第2項該当道路)である。また、本件土地の北西側に接する道路は町道(建築基準法第42条非該当道路)である。
- 7 関係人の陳述によれば、北東側隣接土地(地番348番3)所有者は、同土地から本件土地を経て(通行して)公道(本件土地の南西側に接する町道)に出ているとのことであり、その通行は無償で行われているとのことである。同土地は袋地であるため、本件土地は同土地の通行権の負担を負う可能性がある。
