## 期 間 入 札 の 公 告

横浜地方裁判所小田原支部民事部

## 現況調査報告書

## 評 価 書

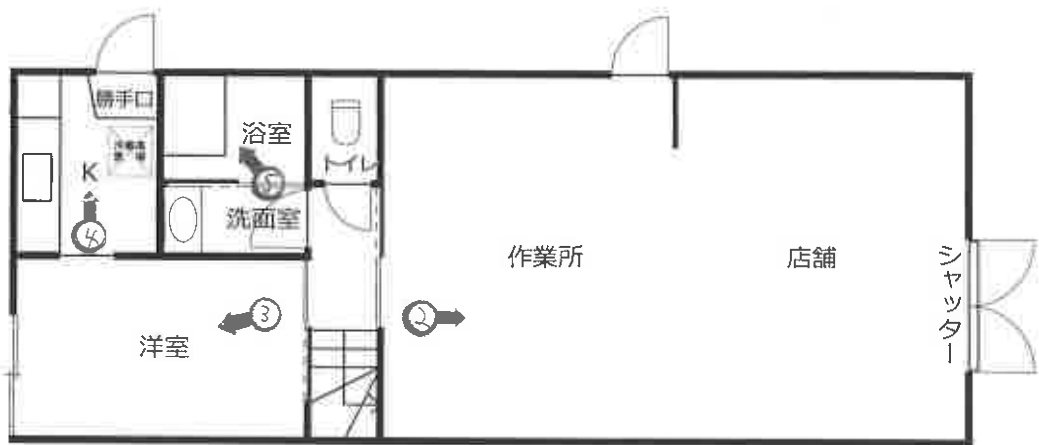
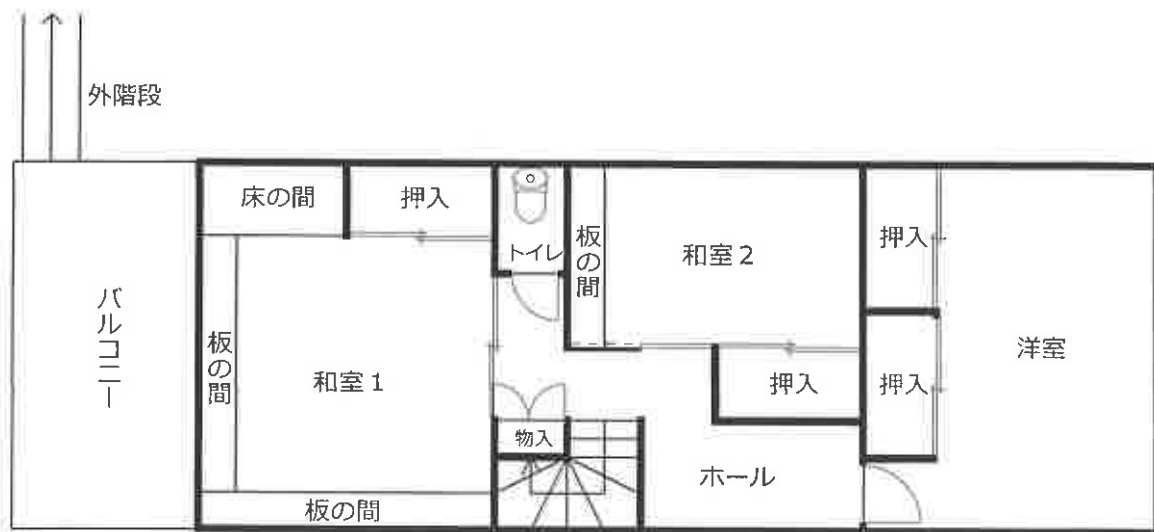
# 間 取 図

1階縮尺 1/100

2階縮尺 1/100

←○は写真撮影位置・方向

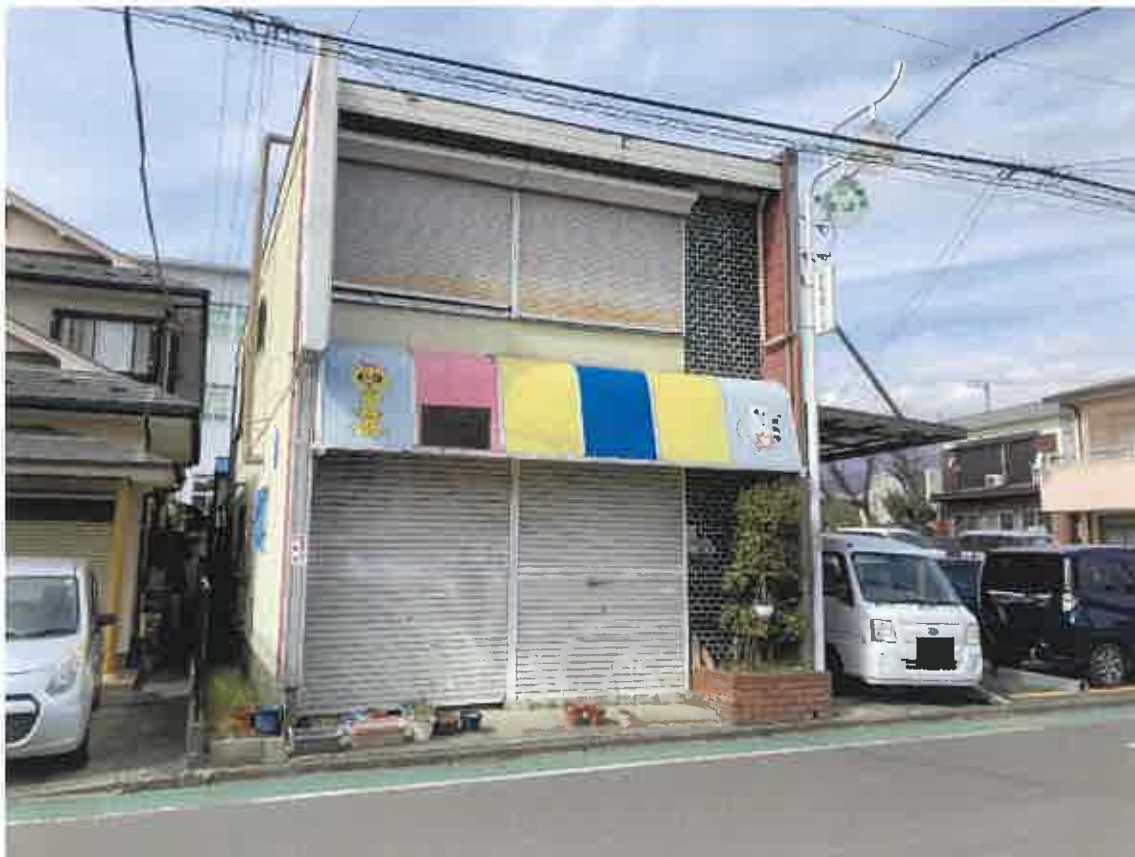
①主である建物の外観

- 4 関係人の陳述によれば、過去に本件建物の1階作業所部分及び附属建物1及び2の作業所において溶剤を用いたクリーニング作業をしていたとのことである。評価人において、本件土地の土壤汚染調査を調査専門会社に依頼し実施したところ、土壤汚染が存在する可能性は否定できないとのことである。
- 5 本件建物は全体的にかなりの劣化があり、数多の損傷及び汚損（浴室の湯船の損傷、ガラスのヒビ、床の軋みや沈み等）がある。なお、関係人の陳述によれば、附属建物1の天井には、建築時に石綿（アスベスト）含有建材が使用されている可能性が否定できないとのことである。

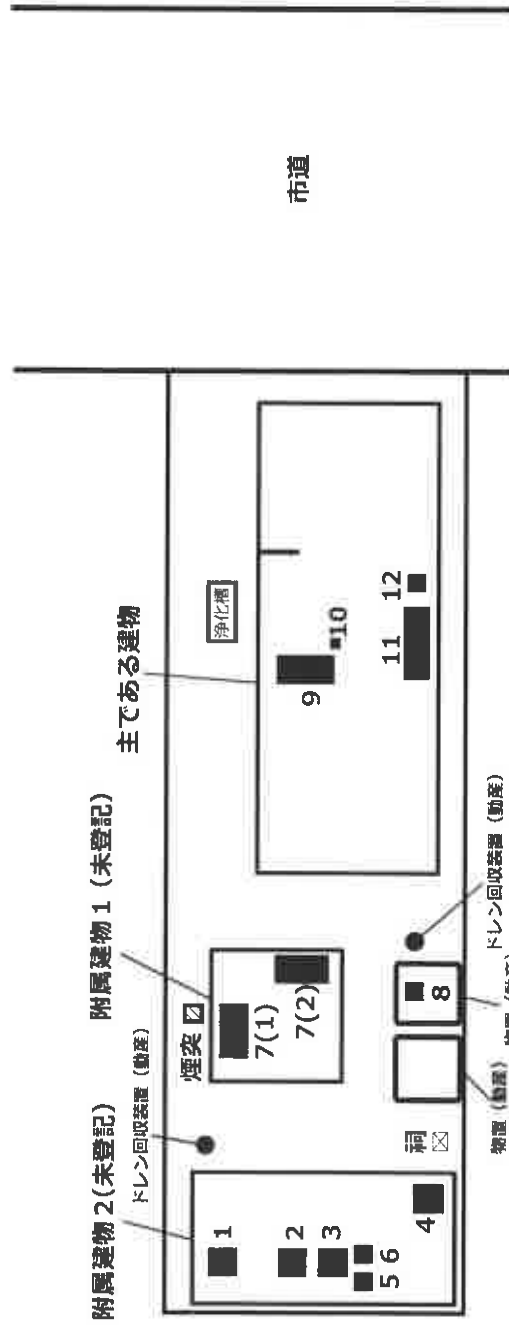
# 土地建物位置関係略図 (機械器具等配置略図)

- ・乾燥機4台（附属建物2内・位置関係略図1～4）
- ・エアーコンプレッサー1台（附属建物2内・位置関係略図5）
- ・フィルター1台（附属建物2内・位置関係略図6）
- ・洗濯機1台（附属建物1内・位置関係略図7(1)(2)セット）
- ・ボイラ1台（位置関係略図8）
- ・ミニトンフィニッシャー1台（物件2建物内・位置関係略図9）
- ・人体プレス機1台（物件2建物内・位置関係略図10）
- ・ウールプレス1台（物件2建物内・位置関係略図11）
- ・立体包装機1台（物件2建物内・位置関係略図12）
